# Asbestinventarisatetest

Lundenstraat 16, 2100 Antwerpen

Attestnummer : 20240329-000453.000

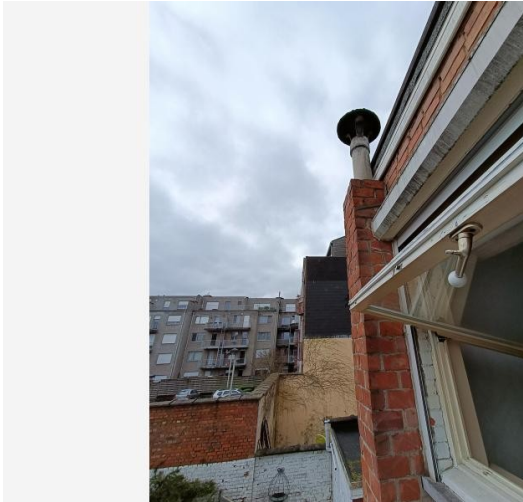
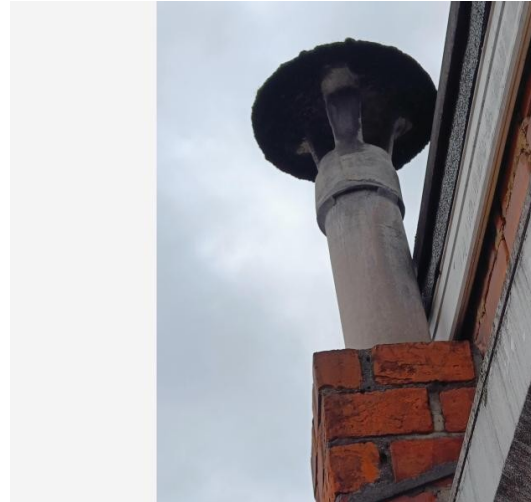
# Fiche 1: Rookgaskanaal + schouwwhoed in asbestcement

| Eindbeoordeling materiaalrisico | Verhoogd materiaalrisico en/of verhoogde kans op vezelvrijgave |

| Asbestsoort (vezeltype) | Crocidoliet aanwezig |
| Toestand van het materiaal | Licht beschadigd, licht verweerd. Intact materiaal type Pical – asbestboard of categorie III ‘gebondenheid’ |

| Opmerking | Het rookgaskanaal loopt van de verwarmingsketel op de gelijkvloers tot het dak. Dit is op de gelijkvloers kunnen vastgesteld worden. |

Verwijderen

- Zorg voor een veilig beheer. Vermijd het beschadigen van het asbestmateriaal. Controleer de toestand jaarlijks op wijzigingen.
- Zorg voor een veilig beheer en verwijder dit asbestmateriaal wanneer het bij werken eenvoudig bereikbaar wordt. Controleer de toestand jaarlijks op wijzigingen.

- Eenvoudige handelingen: mag via doe-het-zelf of door werknemer(s) met opleidingsattest eenvoudige handelingen  
Deze toepassing kan het veiligst verwijderd worden met eenvoudige handelingen door een professional die beschikt over het opleidingsattest 'Asbestverwijdering eenvoudige handelingen'. Bij het verwijderen moet steeds rekening worden gehouden met alle milieu- en veiligheidsvoorschriften.

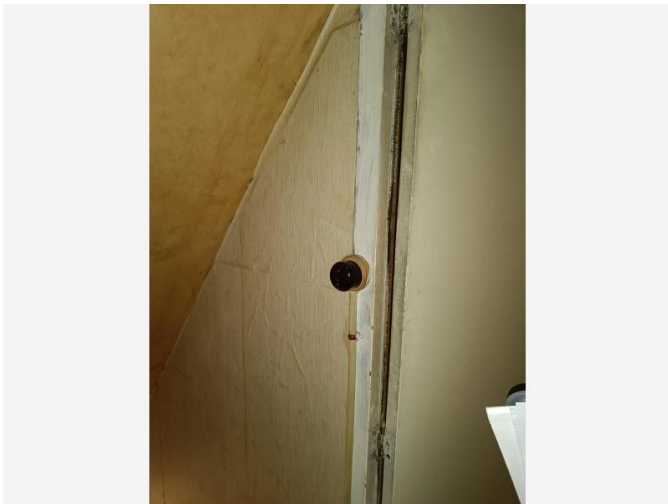
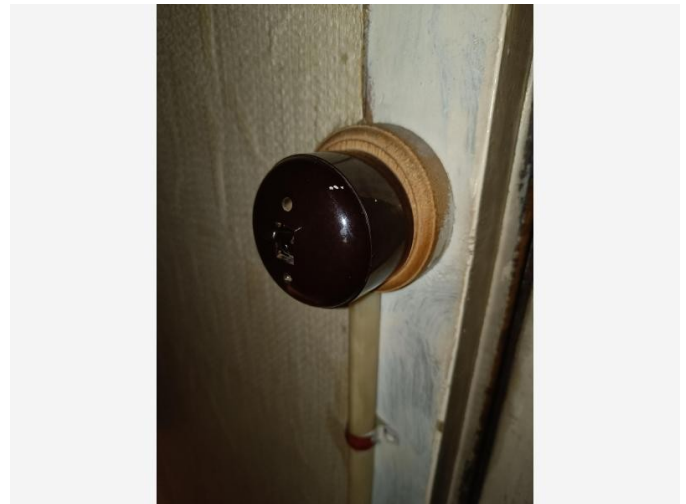
| Eindbeoordeling materiaalisico | Verhoogd materiaalisico en/of verhoogde kans op vezelvrijgave |

| Asbestsoort (vezeltype) | Crocidoliet aanwezig |
| Toestand van het materiaal | Licht beschadigd, licht verweerd. Intact materiaal type Pical – asbestboard of categorie III 'gebondenheid' |

| Beschrijving | Schakelaar in bakeliet |

Verwijderen

- Zorg voor een veilig beheer. Vermijd het beschadigen van het asbestmateriaal. Controleer de toestand jaarlijks op wijzigingen.
- Zorg voor een veilig beheer en verwijder dit asbestmateriaal wanneer het bij werken eenvoudig bereikbaar wordt. Controleer de toestand jaarlijks op wijzigingen.

- Eenvoudige handelingen: mag via doe-het-zelf of door werknemer(s) met opleidingsattest eenvoudige handelingen  
Deze toepassing kan met eenvoudige handelingen verwijderd worden door een professional met elektrische achtergrond. Bij het verwijderen moet steeds rekening worden gehouden met alle milieu- en veiligheidsvoorschriften.

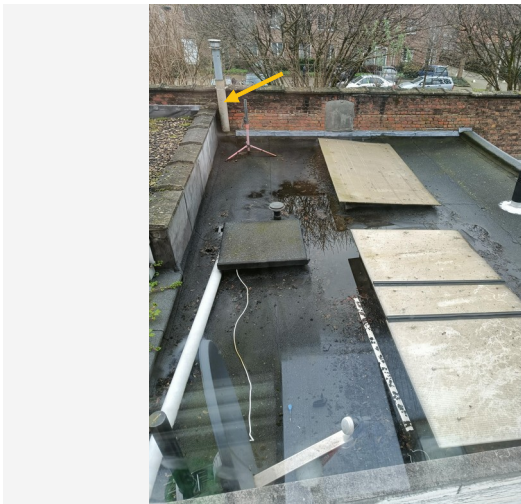
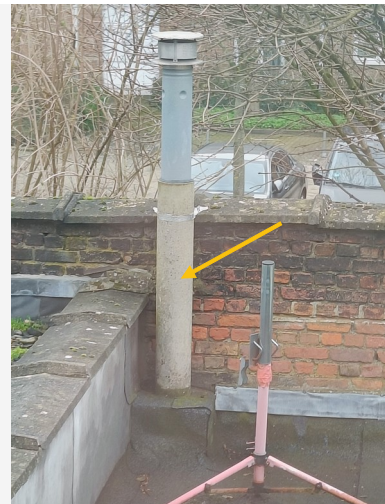
| Eindbeoordeling materiaalrisico | Verhoogd materiaalrisico en/of verhoogde kans op vezelvrijgave |

| Asbestsoort (vezeltype) | Crocidoliet aanwezig |
| Toestand van het materiaal | Matig beschadigd, matig verweerd |

| Beschrijving | Rookgaskanaal in asbestcement dak glv. |

| <b>Opmerking</b> | Het rookgaskanaal loopt mogelijks verder onder het dak. Dit is niet kunnen vastgesteld worden in de ruimte onder het dak. |

Verwijderen

- Zorg voor een veilig beheer en verwijder dit asbestmateriaal wanneer het bij werken eenvoudig bereikbaar wordt. Controleer de toestand jaarlijks op wijzigingen.

- Eenvoudige handelingen: mag via doe-het-zelf of door werknemer(s) met opleidingsattest eenvoudige handelingen  
Deze toepassing kan het veiligst verwijderd worden met eenvoudige handelingen door een professional die beschikt over het opleidingsattest 'Asbestverwijdering eenvoudige handelingen'. Bij het verwijderen moet steeds rekening worden gehouden met alle milieu- en veiligheidsvoorschriften.

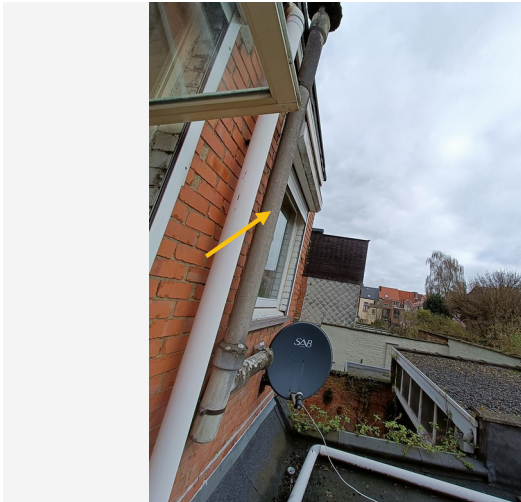
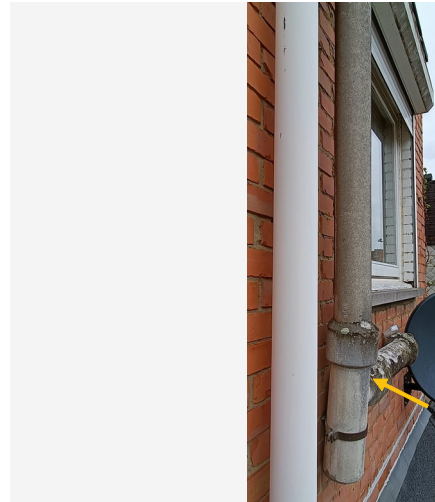
## Fiche 4: Rookgaskanaal + schouwhoed in asbestcement tegen achtergevel op V +1

| Eindbeoordeling materiaalrisico | Verhoogd materiaalrisico en/of verhoogde kans op vezelvrijgave |

| Asbestsoort (vezeltype) | Crocidoliet aanwezig |
| Toestand van het materiaal | Matig beschadigd, matig verweerd |

Verwijderen

- Zorg voor een veilig beheer. Vermijd het beschadigen van het asbestmateriaal. Controleer de toestand jaarlijks op wijzigingen.
- Zorg voor een veilig beheer en verwijder dit asbestmateriaal wanneer het bij werken eenvoudig bereikbaar wordt. Controleer de toestand jaarlijks op wijzigingen.

- Eenvoudige handelingen: mag via doe-het-zelf of door werknemer(s) met opleidingsattest eenvoudige handelingen  
Deze toepassing kan het veiligst verwijderd worden met eenvoudige handelingen door een professional die beschikt over het opleidingsattest 'Asbestverwijdering eenvoudige handelingen'. Bij het verwijderen moet steeds rekening worden gehouden met alle milieu- en veiligheidsvoorschriften.

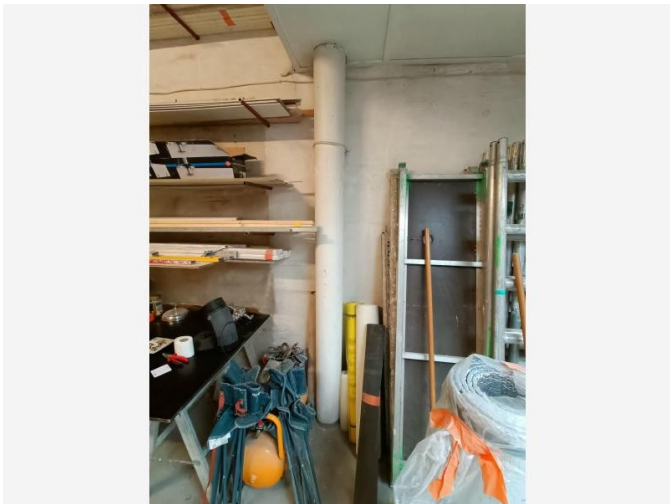
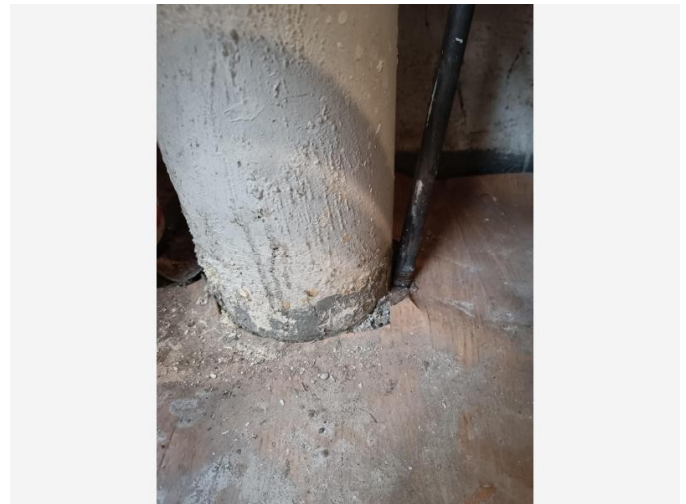
| Eindbeoordeling materiaalisico | Zeer laag materiaalisico en/of zeer lage kans op vezelvrijgave |

| Asbestsoort (vezeltype) | Alleen chrysotiel |
| Toestand van het materiaal | Licht beschadigd, licht verweerd. Intact materiaal type Pical – asbestboard of categorie III 'gebondenheid' |

| # | Type | Referentie | Resultaat |
|---|---|---|---|
| 5.1 | Puntmonster | ID 7 | Chrysotiel |

| Beschrijving | Bekisting rond steunpalen |

Zorgvuldig beheren

- Zorg voor een veilig beheer en verwijder dit asbestmateriaal wanneer het bij werken eenvoudig bereikbaar wordt. Controleer de toestand jaarlijks op wijzigingen.

- Hermetische zone (erkend asbestverwijderaar)  
Wanneer de draagstructuur niet in zijn geheel kan verwijderd worden is het aan te raden om de bekisting (de buitenschil) te laten verwijderen door een erkend asbestverwijderaar met een hermetische zone. Hierbij zal de bekisting van het draagstructuur verwijderd worden en zal er een grote vrijgave zijn van asbestvezels. Daardoor is een hermetische zone de enige mogelijkheid om dit te verwijderen.

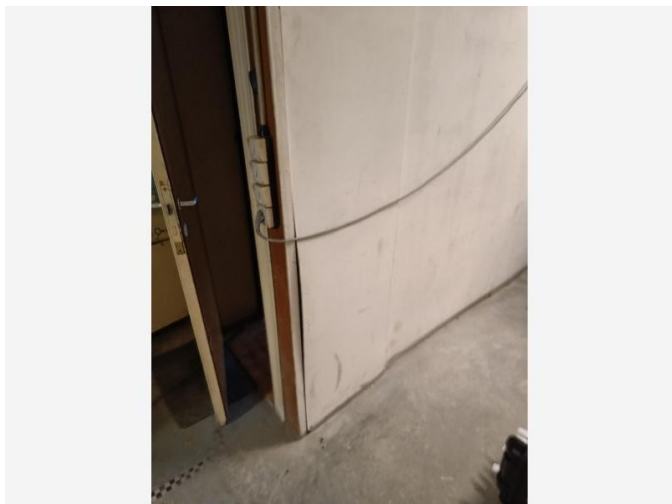
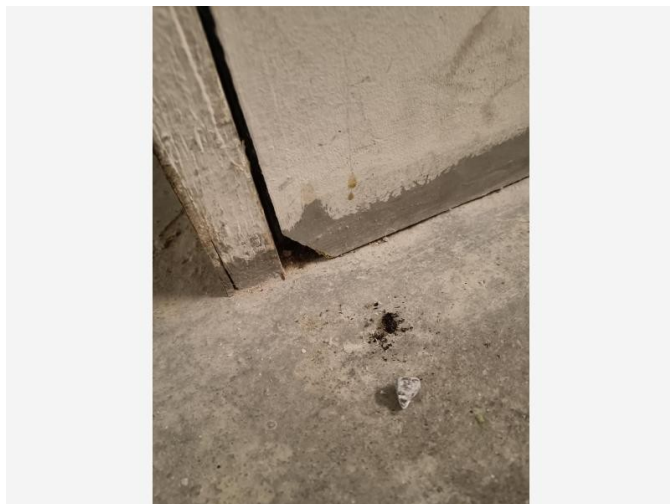
| Eindbeoordeling materiaalrisico | Zeer laag materiaalrisico en/of zeer lage kans op vezelvrijgave |

Zorgvuldig beheren

- Zorg voor een veilig beheer. Vermijd het beschadigen van het asbestmateriaal. Controleer de toestand jaarlijks op wijzigingen.
- Zorg voor een veilig beheer en verwijder dit asbestmateriaal wanneer het bij werken eenvoudig bereikbaar wordt. Controleer de toestand jaarlijks op wijzigingen.

- Eenvoudige handelingen: enkel door erkend asbestverwijderaar  
De wandplaten kunnen het veiligst verwijderd worden door een erkend asbestverwijderaar. Bij het verwijderen moet steeds rekening worden gehouden met alle milieu- en veiligheidsvoorschriften.

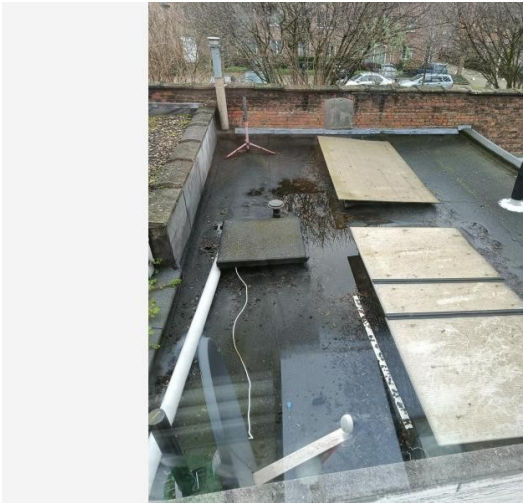
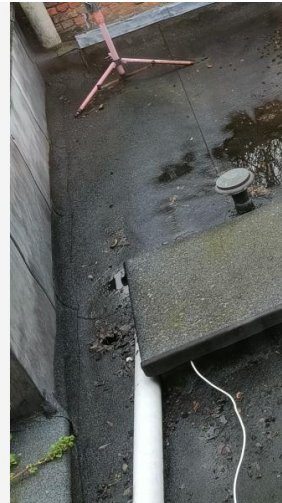
## Fiche 13: Roofing plat dak

Geen asbest

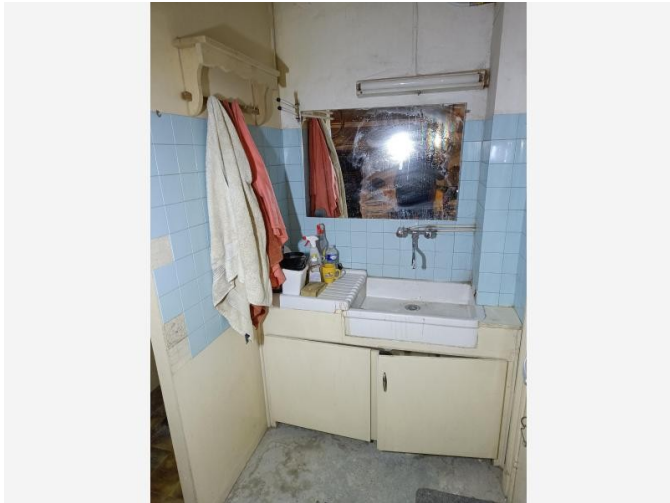
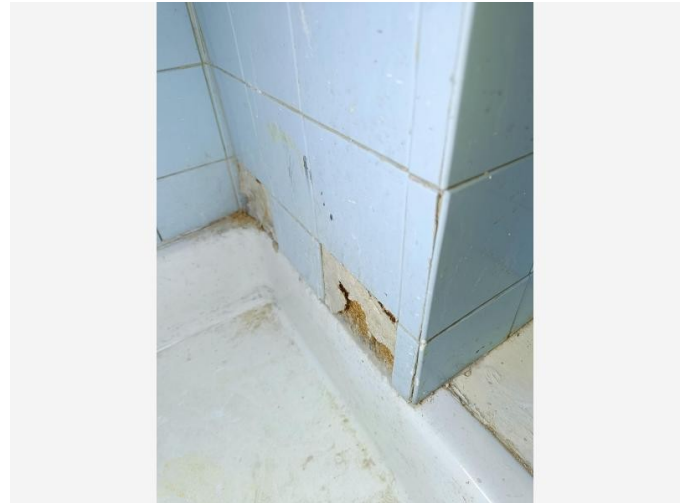
## Fiche 14: Tegellijm

Geen asbest

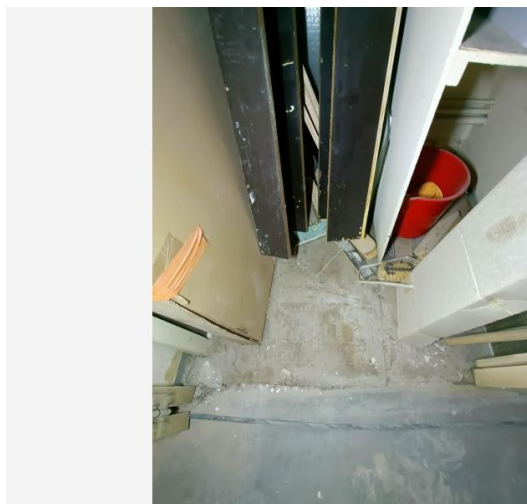
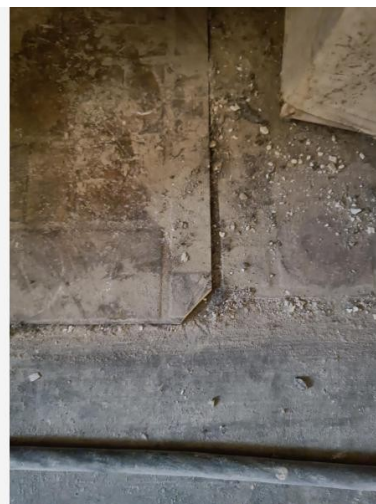
## Fiche 15: Mix van stukken vinyl in garage

Geen asbest

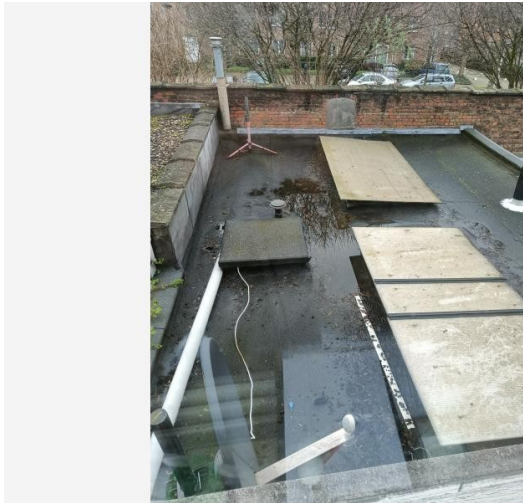
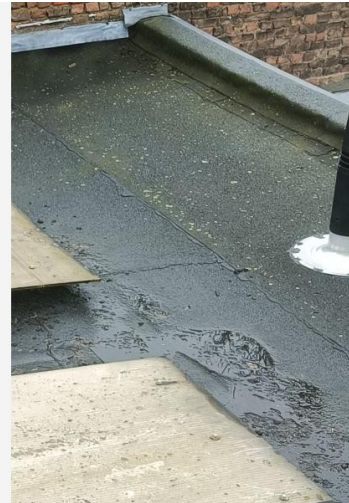
## Fiche 16: Plat dak achterbouw

Geen asbest
