# Asbestinventarisatetest

Hoge Weg 163, 2940 Stabroek

Attestnummer : **20251202-000292.000**

Uitgegeven op : **02.12.2025**

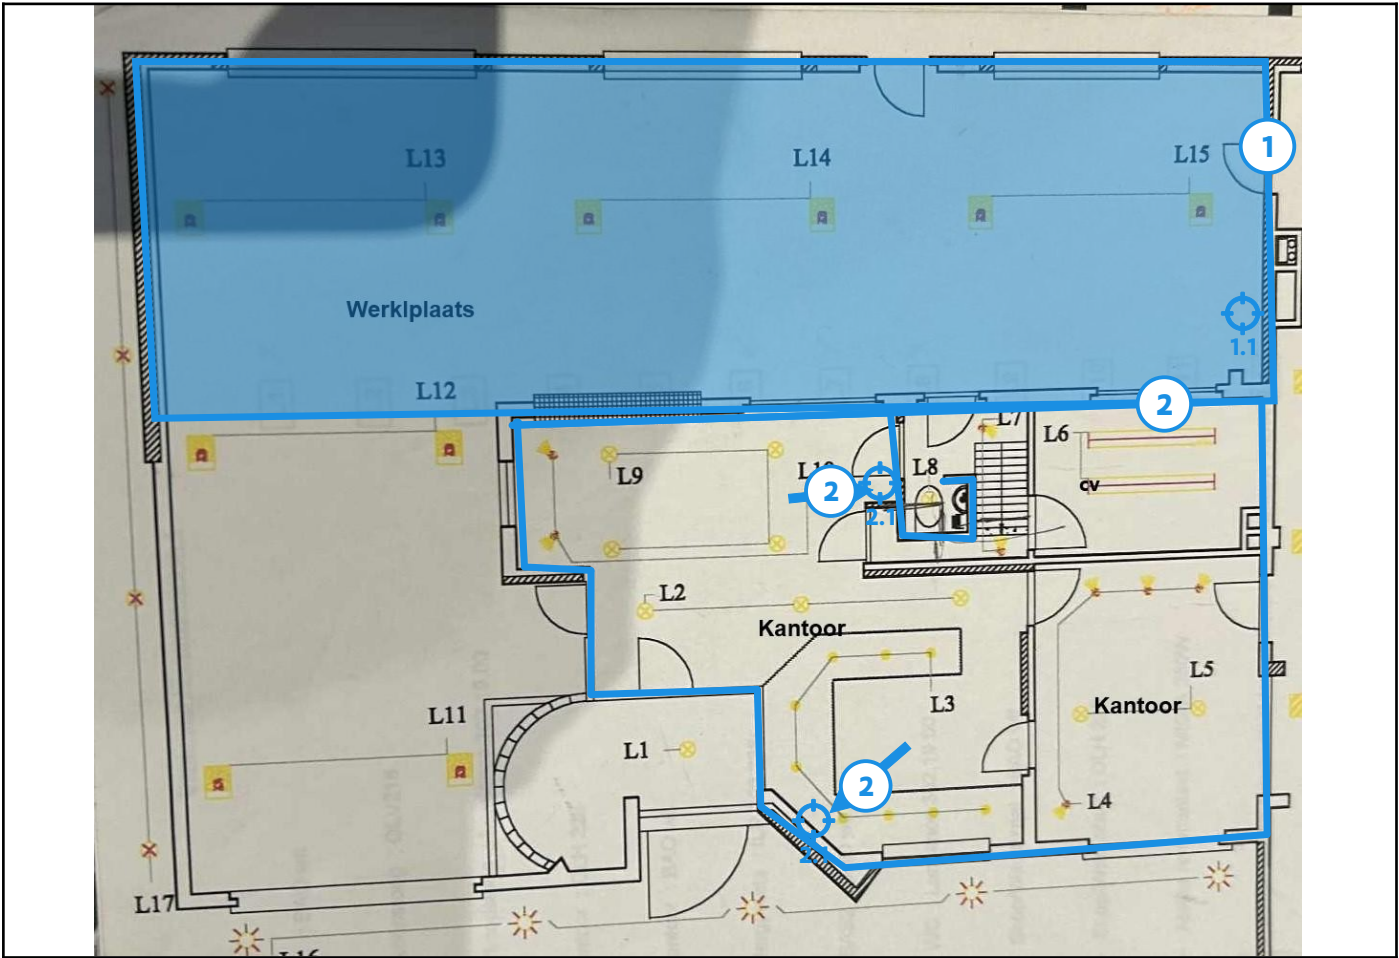
# Plan 1.1: plan gelijkvloers

| Beschrijving | Type | Actie |
|---|---|---|
| 1. Roofing | Geen asbest | - |
| 2. Pleister wanden | Geen asbest | - |

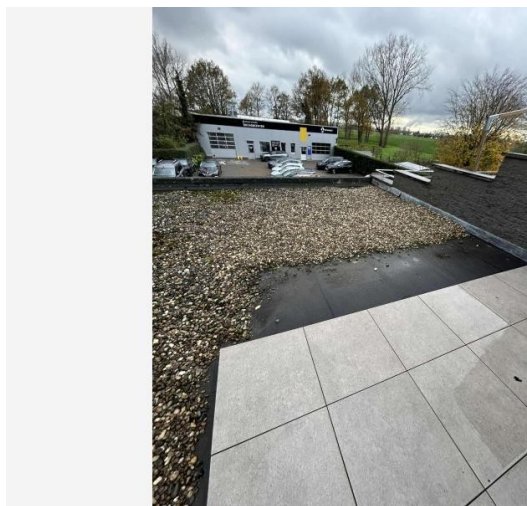
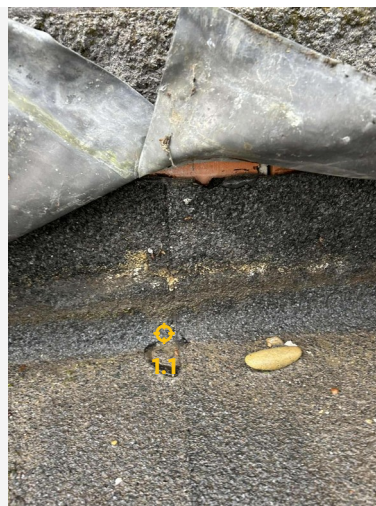
## Fiche 1: Roofing

Geen asbest

| # | Type | Referentie | Resultaat |
|---|---|---|---|
| 1.1 | Puntmonster | 2564160-02 | Geen asbest |

| Bindmiddel van materiaal | Bitumen (roofing, teer, asfalt) |

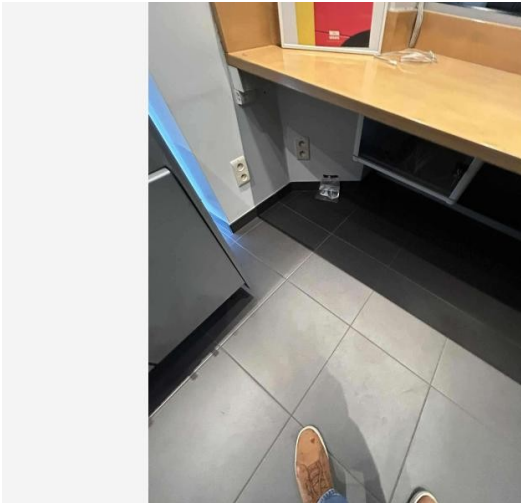
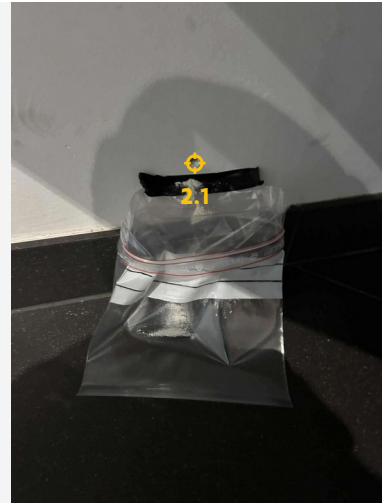
## Fiche 2: Pleister wanden

Geen asbest

| # | Type | Referentie | Resultaat |
|---|---|---|---|
| 2.1 | Mengmonster | 2564160-01 | Geen asbest |

| Opmerking | De plafonds waren afgewerkt met gyprocplaten, deze zijn niet-asbestverdacht |

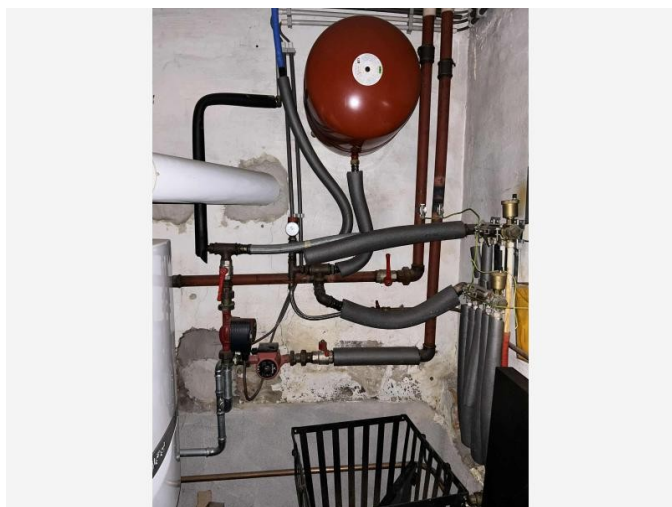
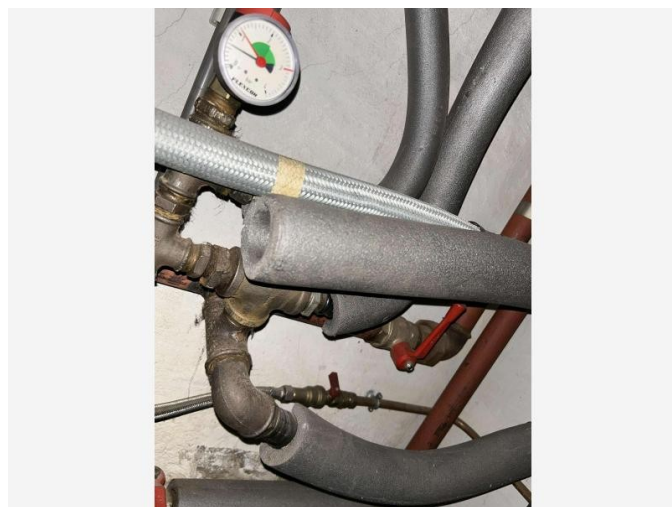
### Fiche 3: Leidingisolatie

| Beschrijving | Notitie | Terug te vinden op plannen |
|---|---|---|
| Fiche 3: Leidingisolatie | De leidingisolatie bestond uit mousse, deze is niet-asbestverdacht. | - |

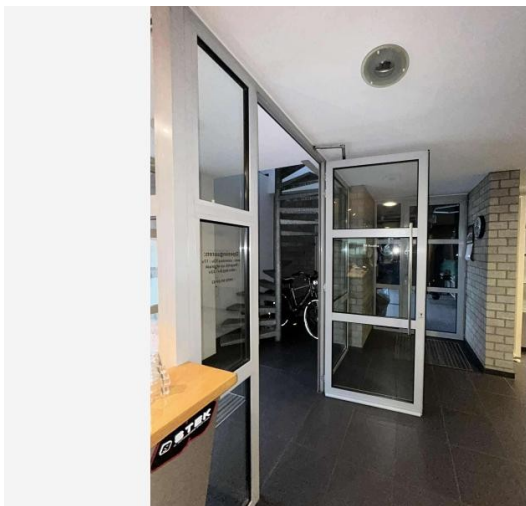
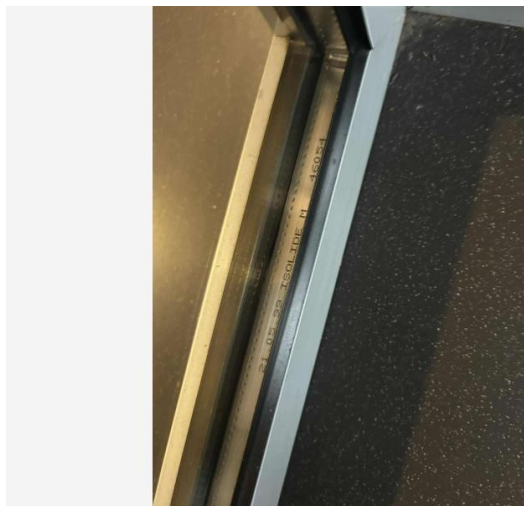
## Fiche 6: Kitten ramen

| Beschrijving | Notitie | Terug te vinden op plannen |
|---|---|---|
| Fiche 6: Kitten ramen | De kitten van de ramen bestonden uit rubber of siliconen, deze zijn niet-asbestverdacht | - |
