# Asbestinventarisatetest

Krijgsbaan 120, 2110 Wijnegem

Attestnummer : 20260219-000313.000

Uitgegeven op : 19.02.2026

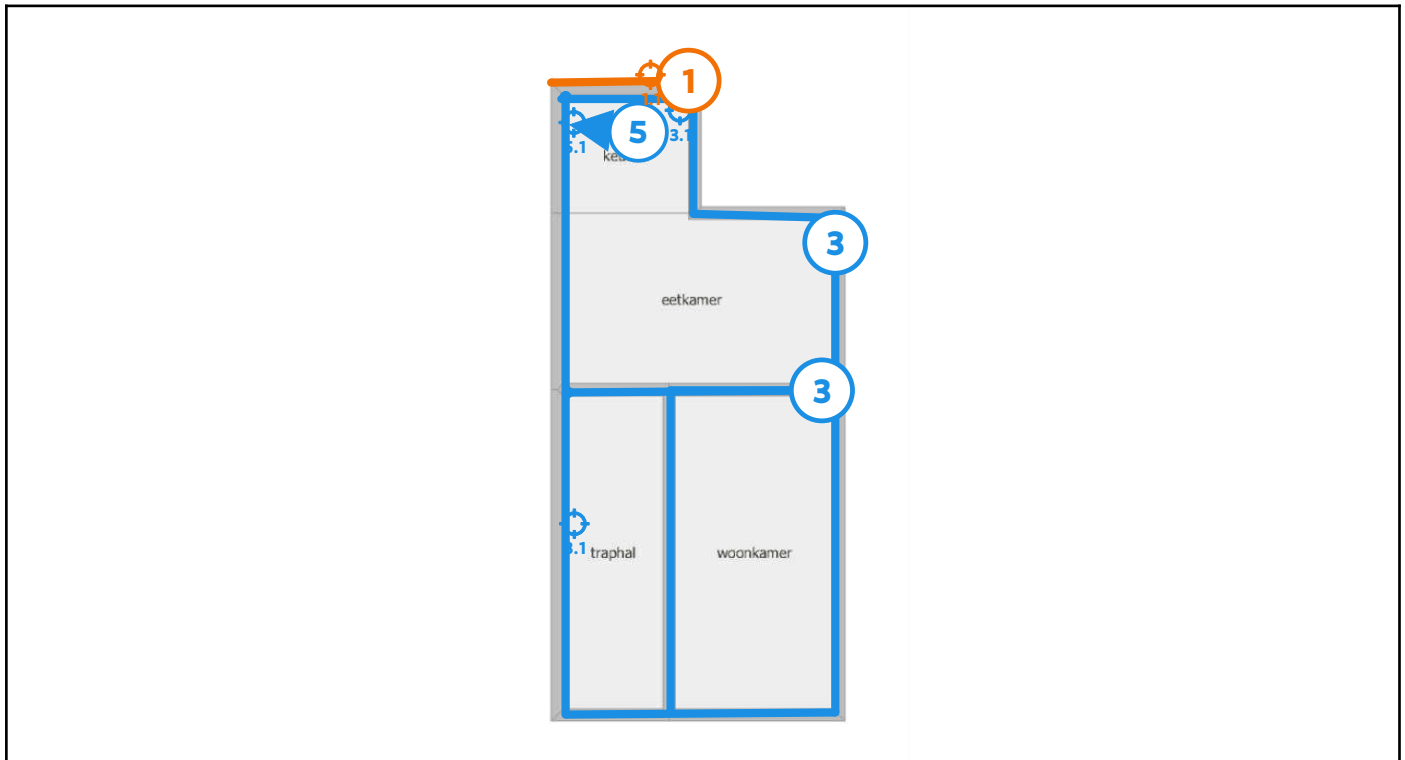
## Plan 1.2: gelijkvloers

| Beschrijving | Type | Actie |
|---|---|---|
| 1. Gevelleien | Asbestmateriaal | <a href="#">Verwijderen</a> |

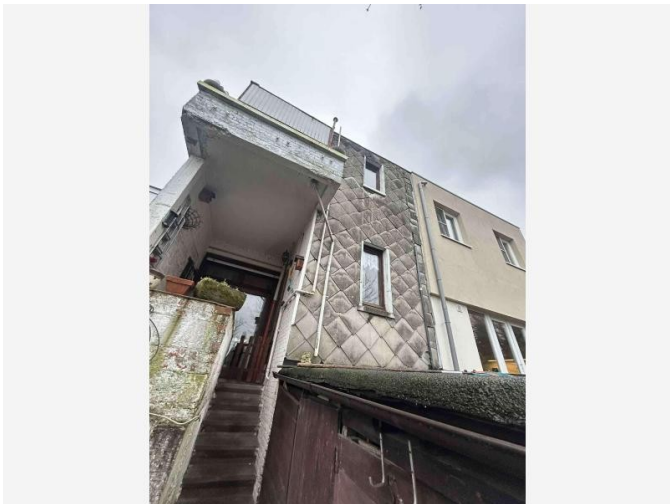
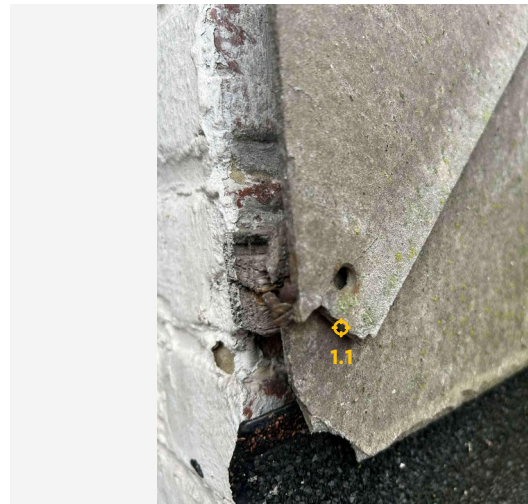
| Eindbeoordeling materiaalrisico | Laag materiaalrisico en/of verlaagde kans op vezelvrijgave |

| Gebondenheid | Categorie 1: hechtgebonden in oorsprong |
| Asbestsoort (vezeltype) | Alleen chrysotiel |
| Asbestconcentratie | Laag (< 50%) |
| Afschermingsgraad van het gehele materiaal | Geheel of deels vrij aan de buitenlucht |
| Toestand van het materiaal | Licht beschadigd, licht verweerd. Intact calciumsilicaatmateriaal of categorie III 'gebondenheid' |

| # | Type | Referentie | Resultaat |
|---|---|---|---|
| 1.1 | Puntmonster | 2617440-02 | Chrysotiel |

| Beschrijving | Gevelleien |
| Hoeveelheid (oppervlakte - aantal) | • 30,00 m <sup>2</sup> - 1 stuk |

Het asbestmateriaal valt onder de mijlpaal van 2034.

- Verwijder dit asbestmateriaal zo snel mogelijk. Volg de toestand goed op.

- Eenvoudige handelingen: mag via doe-het-zelf of door werknemer(s) met opleidingsattest eenvoudige handelingen  
EH via doe-het zelf Dragen van de nodige beschermingsmiddelen (mondmasker ffp3, handschoenen,tyvec). Indien mogelijk de ondervloer afdekken , leien voorzichtig verwijderen, extra fixeren, niet breken , niet gooien, onmiddellijk verpakken of voorzichtig in container met asbest bag plaatsen.

Gebruik geen stortkokers.

Indien leien in slechte staat zijn en kans bestaat op breken : Eenvoudige handeling opgeleid personeel , alle werknemer(s) moeten wel beschikken over een opleidingsattest eenvoudige handelingen 8u

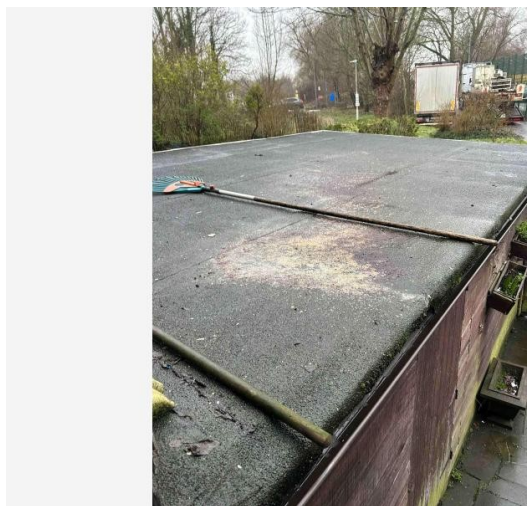
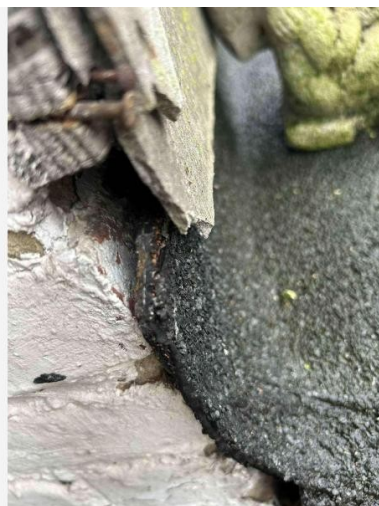
## Fiche 2: Roofing

Geen asbest

| # | Type | Referentie | Resultaat |
|---|---|---|---|
| 2.1 | Puntmonster | 2617440-04 | Geen asbest |

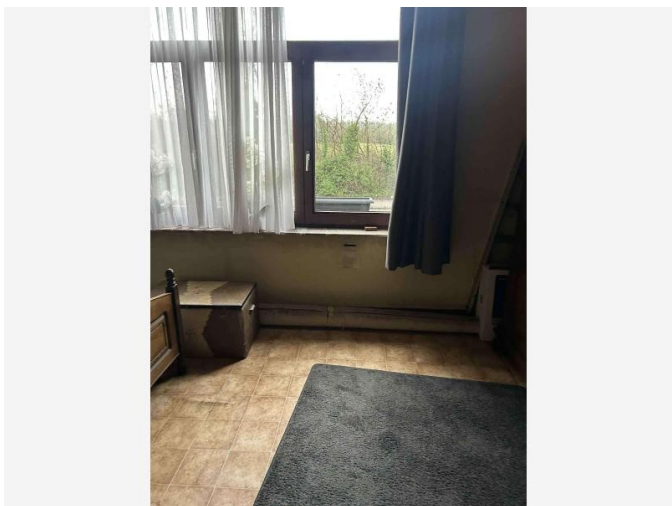
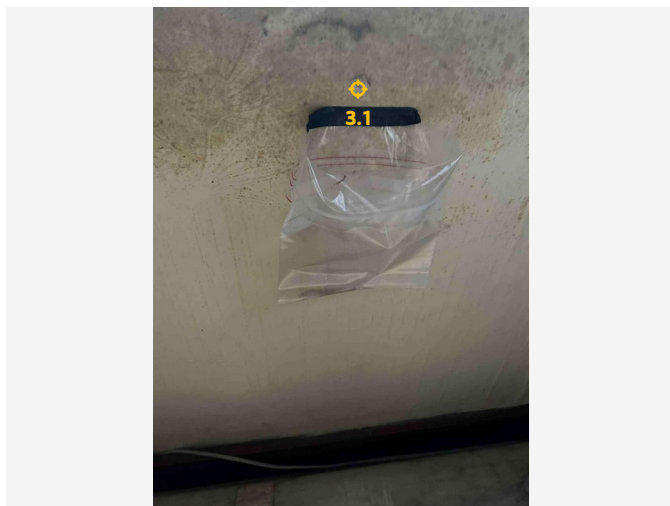
## Fiche 3: Pleister wanden

Geen asbest

| # | Type | Referentie | Resultaat |
|---|---|---|---|
| 3.1 | Mengmonster | 2617440-05 | Geen asbest |

| Opmerking | De plafonds waren afgewerkt met houten bekleding, deze is niet-asbestverdacht. |

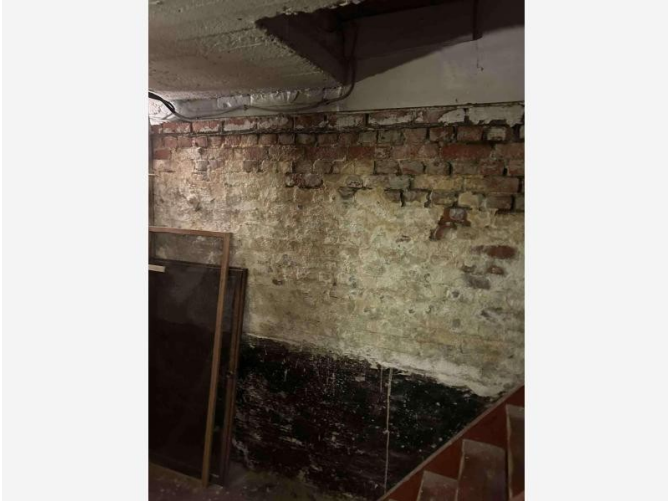
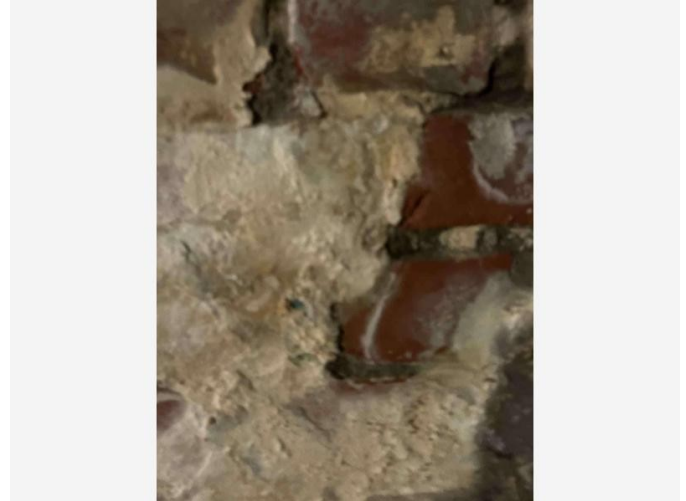
## Fiche 4: Cementering kelder

Geen asbest

| # | Type | Referentie | Resultaat |
|---|---|---|---|
| 4.1 | Mengmonster | 2617440-01 | Geen asbest |

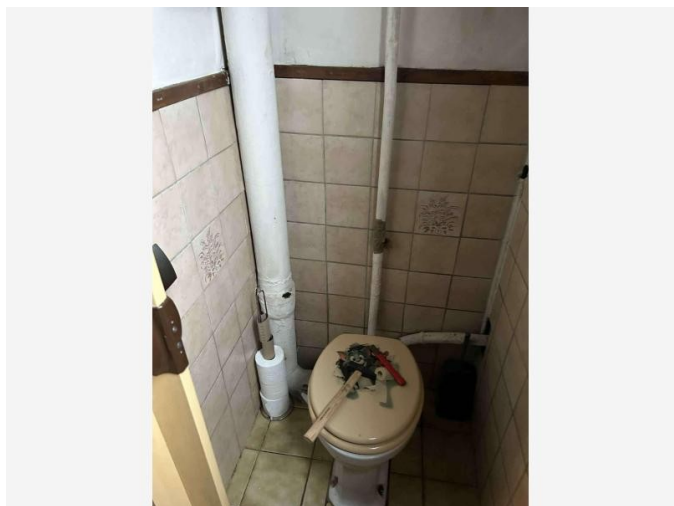
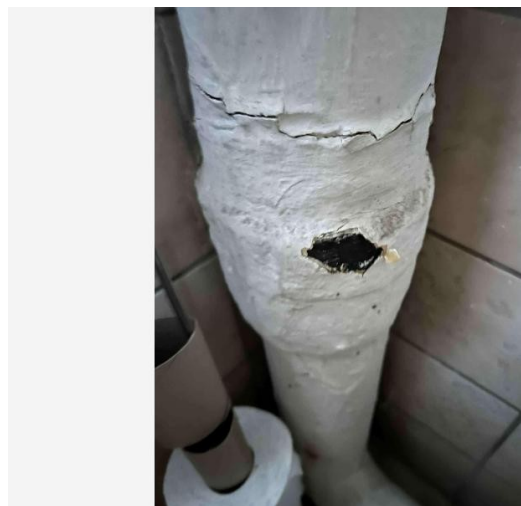
Geen asbest

| # | Type | Referentie | Resultaat |
|---|---|---|---|
| 5.1 | Puntmonster | 2617440-03 | Geen asbest |

| Beschrijving | Buis |

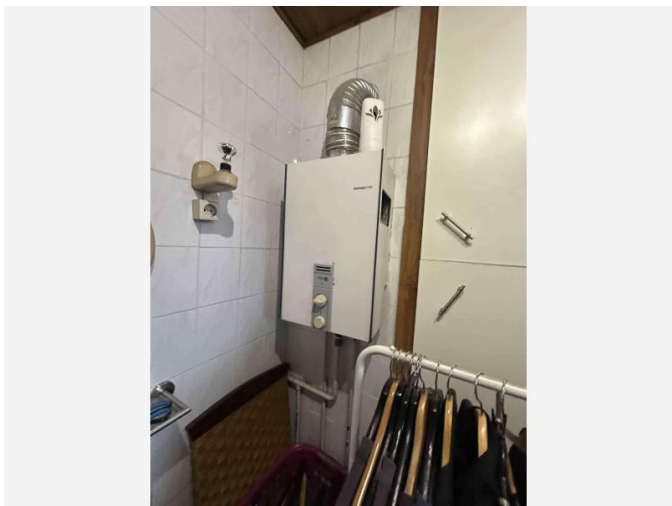
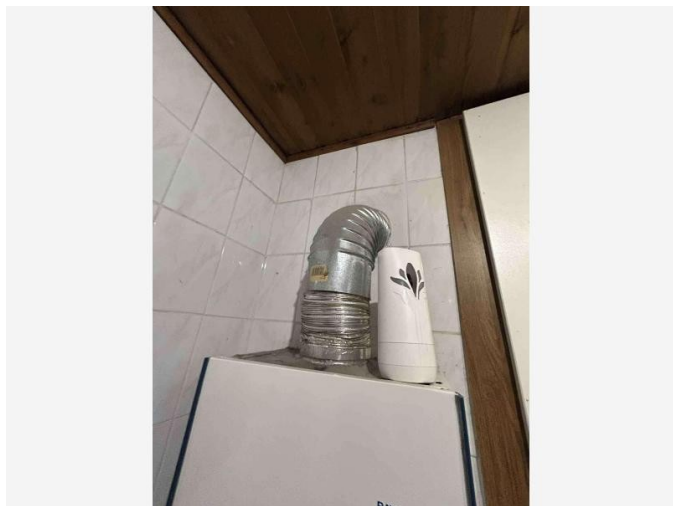
## Fiche 7: rookgaskanaal

| Beschrijving | Notitie | Terug te vinden op plannen |
|---|---|---|
| Fiche 7: rookgaskanaal | Het rookgaskanaal bestaat uit metaal, deze is niet-asbestverdacht. | - |

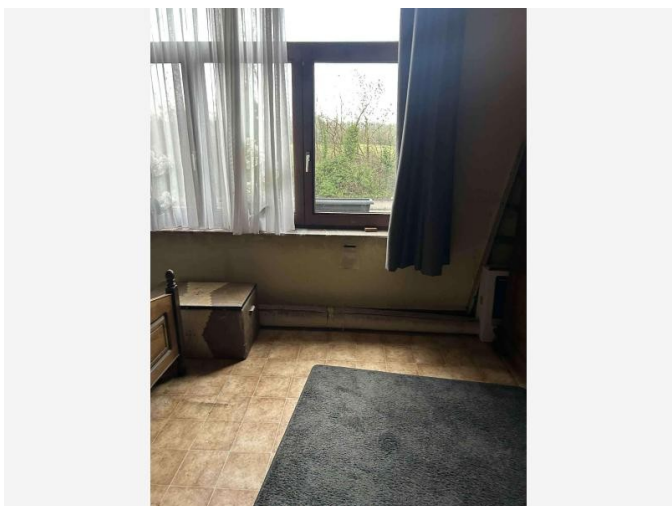
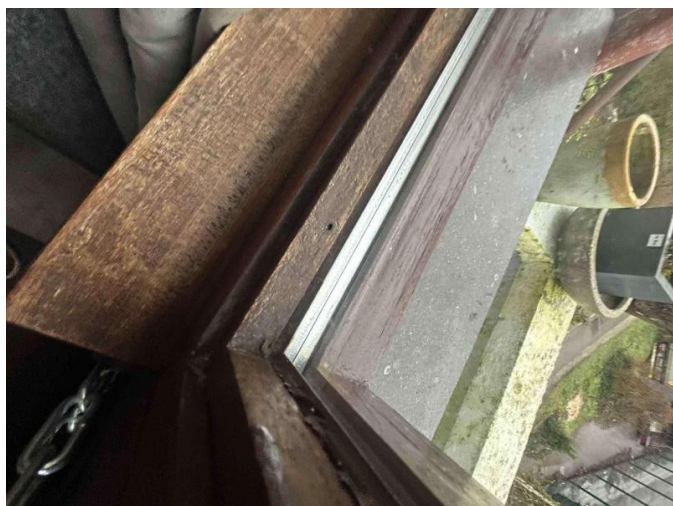
## Fiche 8: Kitten ramen

| Beschrijving | Notitie | Terug te vinden op plannen |
|---|---|---|
| Fiche 8: Kitten ramen | De kitten van de ramen bestaan uit siliconen of rubbers, deze zijn niet-asbestverdacht | - |
