# Asbestinventarisatattest

Hooghuisstraat 8, 2940 Stabroek

Attestnummer : 20260223-000155.000

**Niet-asbestveilig**

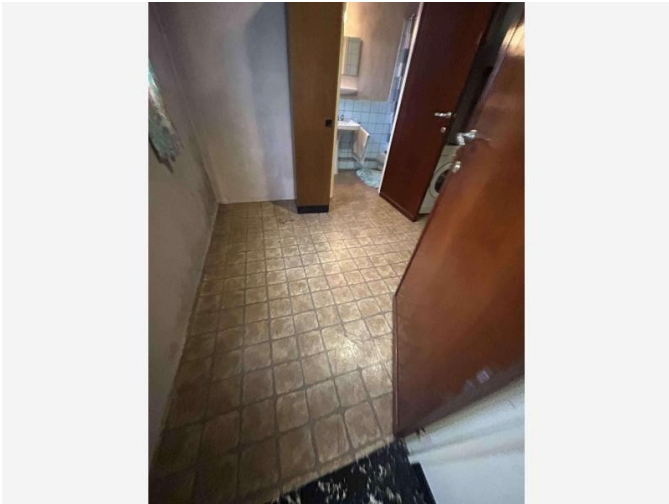
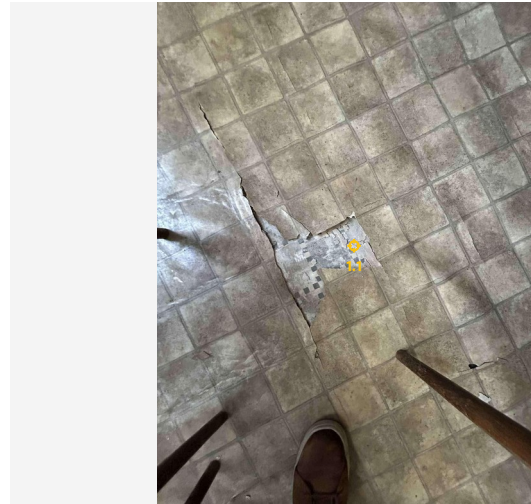
Het asbestmateriaal valt onder de mijlpaal van 2034.

**Dringend verwijderen**

| Eindbeoordeling materiaalrisico | Hoog materiaalrisico en/of hoge kans op vezelvrijgave |

| Gebondenheid | Categorie 2: niet-hechtgebonden met matrix |
| Asbestsoort (vezeltype) | Alleen chrysotiel |
| Asbestconcentratie | Hoog ( $\geq 50\%$ ) |
| Afschermingsgraad van het gehele materiaal | Geheel of deels (ook) vrij aan de binnenlucht |
| Toestand van het materiaal | Matig beschadigd, matig verweerd |

| # | Type | Referentie | Resultaat |
|---|---|---|---|
| 1.1 | Puntmonster | 2617439-05 | Chrysotiel |

| Beschrijving | vynil |
| Asbestmateriaal | Prefab - afwerking - Vloerzeil |
| Hoeveelheid (oppervlakte - aantal) | • 30,00 m <sup>2</sup> - 1 stuk |

- Verwijder dit asbestmateriaal zo snel mogelijk. Volg de toestand goed op.

- Hermetische zone (erkend asbestverwijderaar)  
bevestiging gelijmd (wit of zwarte lijm) : HZ Erkend saneerder . Bij het lostrekken van de vinyl zal de onderlaag scheuren. Een kartonnen onderlaag is losgebonden.

Lijmresten worden met een freesmachine verwijderd in een hermetische zone.

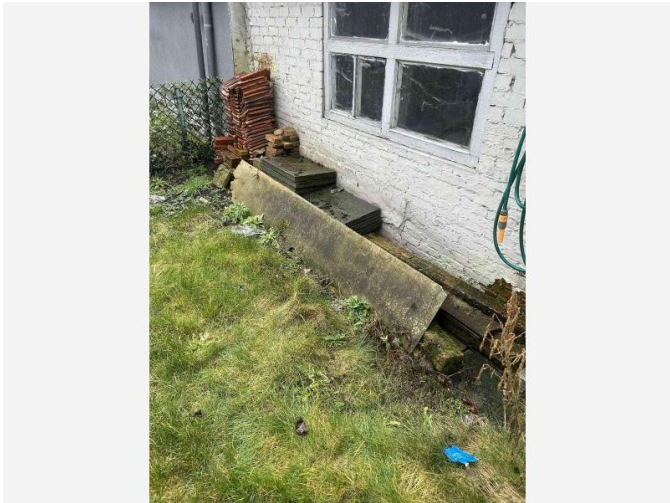
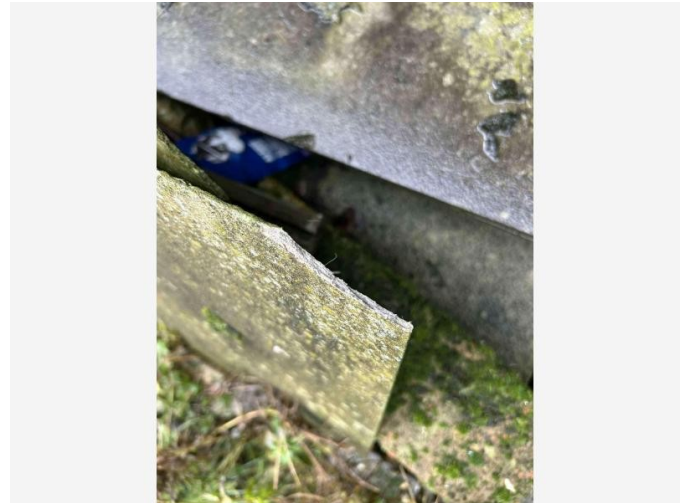
Het asbestmateriaal valt onder de mijlpaal van 2040.

**Dringend verwijderen**

| # | Type | Referentie | Resultaat |
|---|---|---|---|
| 2.1 | Puntmonster | 2617439-01 | Chrysotiel |

| Beschrijving | Platen tuin |
| Aanwezige resten | Achteraan de woning in de tuin liggen platen op de grond |
| Hoeveelheid (gewicht - aantal) | <ul style="list-style-type: none"><li>4,00 kg - 1 stuk</li></ul> |

- Verwijder het asbestafval.

- Eenvoudige handelingen: mag via doe-het-zelf of door werknemer(s) met opleidingsattest eenvoudige handelingen  
Bij de gemeente of het plaatselijk containerpark kan je afsluitzakken opvragen om het afval dubbel te verpakken en het af te voeren als hechtgebonden materiaal naar het containerpark. Bescherm jezelf voldoende met de nodige PBM's (mondmasker FFP3, handschoenen, Tyvec, ...).

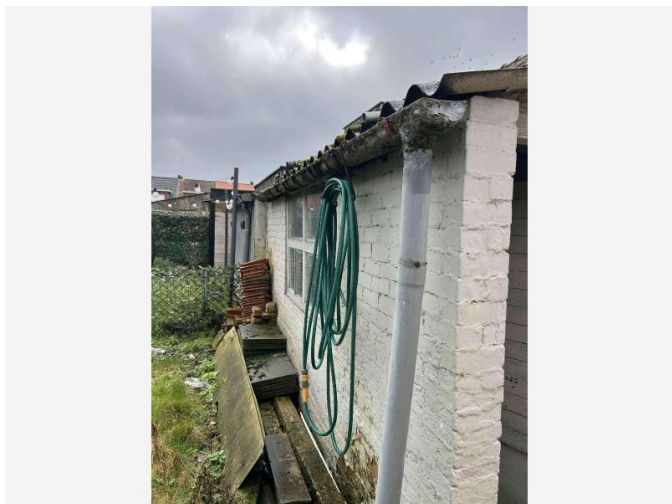
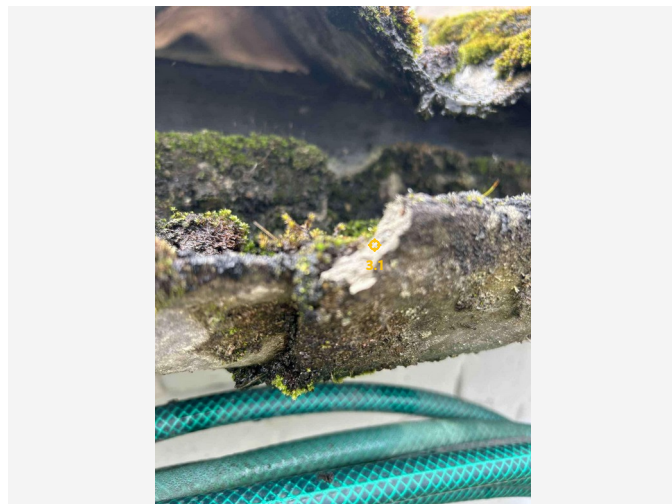
Het asbestmateriaal valt onder de mijlpaal van 2034.

Verwijderen

| Eindbeoordeling materiaalarisico | Verhoogd materiaalarisico en/of verhoogde kans op vezelvrijgave |

| Asbestsoort (vezeltype) | Crocidoliet aanwezig |
| Toestand van het materiaal | Matig beschadigd, matig verweerd |

| # | Type | Referentie | Resultaat |
|---|---|---|---|
| 3.1 | Puntmonster | 2617439-02 | Chrysotiel, Crocidoliet |

| Beschrijving | Dakgoot |
| Hoeveelheid (lengte - halve omtrek - dikte - aantal) | <ul style="list-style-type: none"><li>• 3,00 m - 10,00 cm - 1,00 cm - 1 stuk</li></ul> |

- Verwijder dit asbestmateriaal zo snel mogelijk. Volg de toestand goed op.

- Eenvoudige handelingen: mag via doe-het-zelf of door werknemer(s) met opleidingsattest eenvoudige handelingen  
De dakgoot voorzichtig losmaken zonder te breken, dragen van de nodige beschermingsmiddelen (handschoenen, bril, tyvek, ffp2 masker). Asbestzakken halen bij de gemeente en afvoeren naar het containerpark als hechtgebonden asbestafval

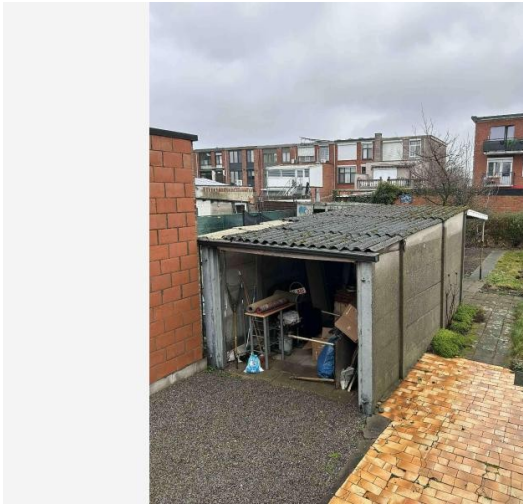
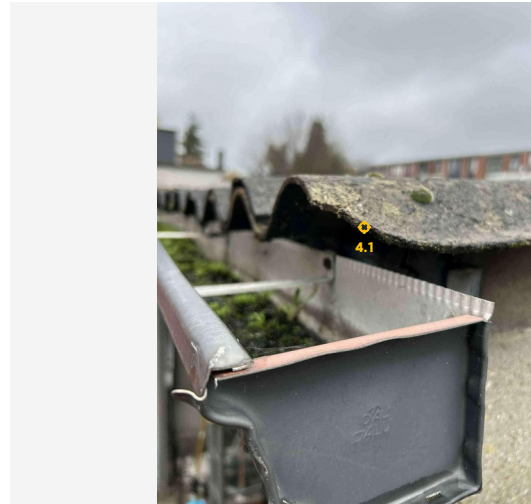
Het asbestmateriaal valt onder de mijlpaal van 2034.

Verwijderen

| Eindbeoordeling materiaalisico | Verhoogd materiaalisico en/of verhoogde kans op vezelvrijgave |

| Asbestsoort (vezeltype) | Alleen chrysotiel |
| Toestand van het materiaal | Matig beschadigd, matig verweerd |

| # | Type | Referentie | Resultaat |
|---|---|---|---|
| 4.1 | Puntmonster | 2617439-03 | Chrysotiel |

| Beschrijving | Golfplaten |
| Hoeveelheid (oppervlakte - aantal) | • 20,00 m <sup>2</sup> - 1 stuk |

- Verwijder dit asbestmateriaal zo snel mogelijk. Volg de toestand goed op.

- Eenvoudige handelingen: mag via doe-het-zelf of door werknemer(s) met opleidingsattest eenvoudige handelingen  
Dragen van de nodige beschermingsmiddelen (mondmasker ffp3, handschoenen, tyvec). Indien mogelijk de ondervloer afdekken, golfplaten voorzichtig verwijderen, extra fixeren, niet breken, niet gooien, onmiddellijk verpakken of voorzichtig in container met asbest bag plaatsen. Indien golfplaten in slechte staat zijn en kans bestaat op breken: Eenvoudige handeling opgeleid personeel, alle werknemer(s) moeten wel beschikken over een opleidingsattest eenvoudige handelingen 8u

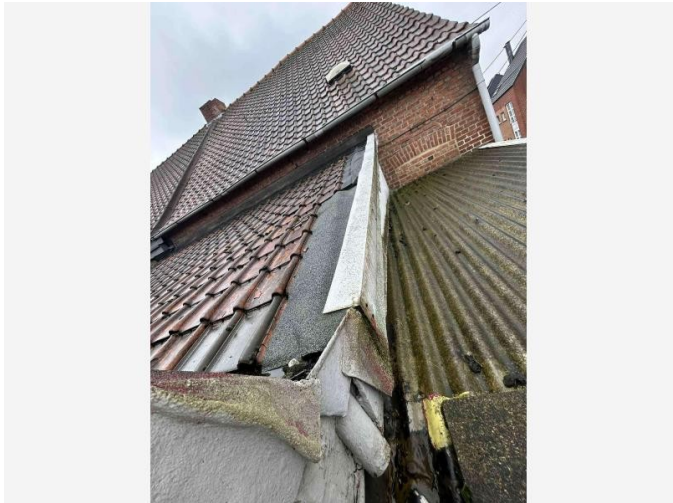
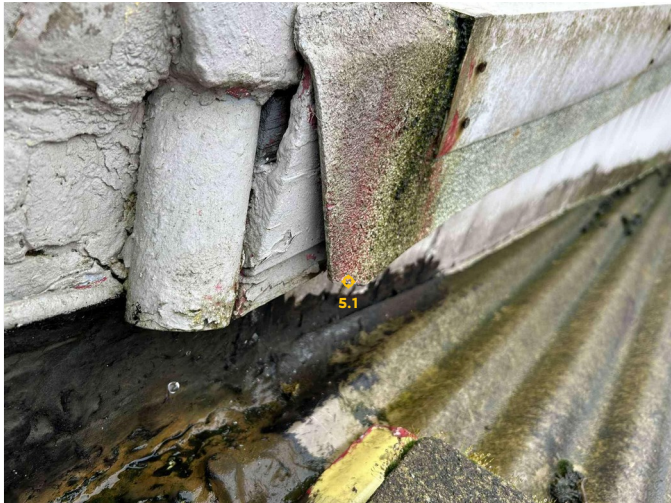
Geen asbest

| # | Type | Referentie | Resultaat |
|---|---|---|---|
| 5.1 | Puntmonster | 2617439-04 | Geen asbest |

| Beschrijving | Roofing |

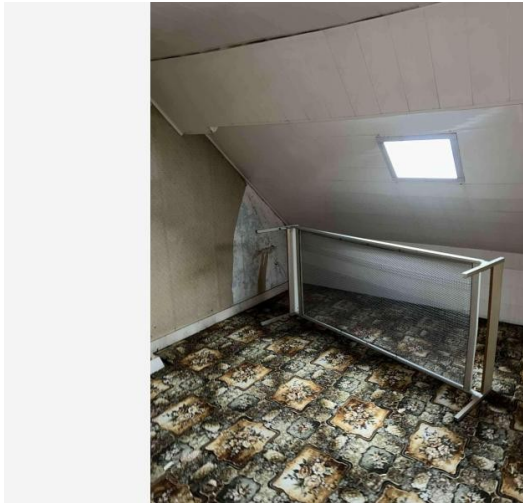
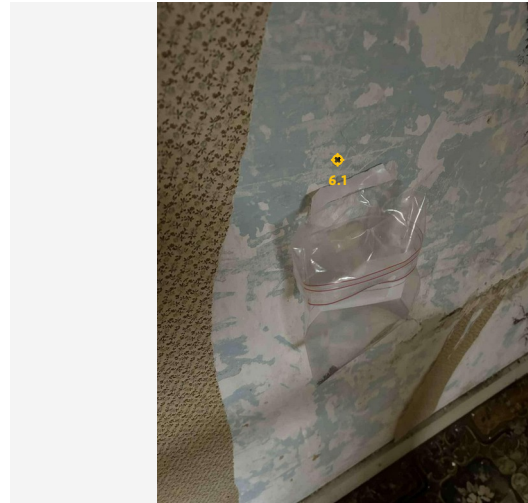
## Fiche 6: Pleister wanden

Geen asbest

| # | Type | Referentie | Resultaat |
|---|---|---|---|
| 6.1 | Mengmonster | 2617439-06 | Geen asbest |

| Opmerking | De traphal en de plafonds waren afgewerkt met muur of plafondbekleding, deze is niet-asbestverdacht. |

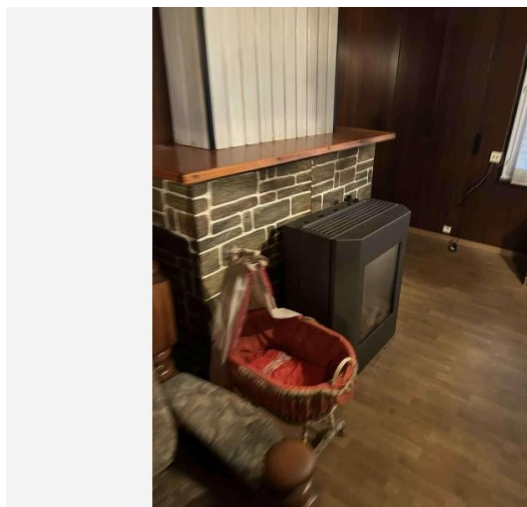
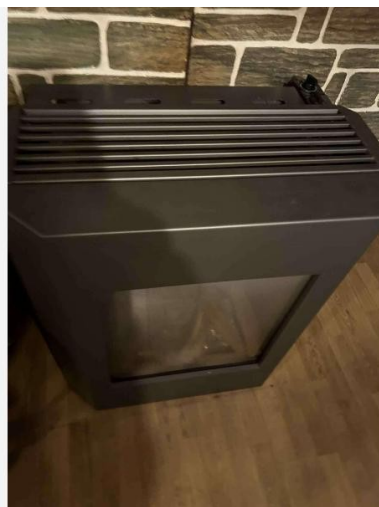
### Fiche 7: Kachel

| Beschrijving | Notitie | Terug te vinden op plannen |
|---|---|---|
| Fiche 7: Kachel | In de ketel kunnen mogelijk asbesthoudende pakkingen of dichtingen zitten, deze zijn niet vastgesteld kunnen worden maar let op bij afbraakwerken. | - |

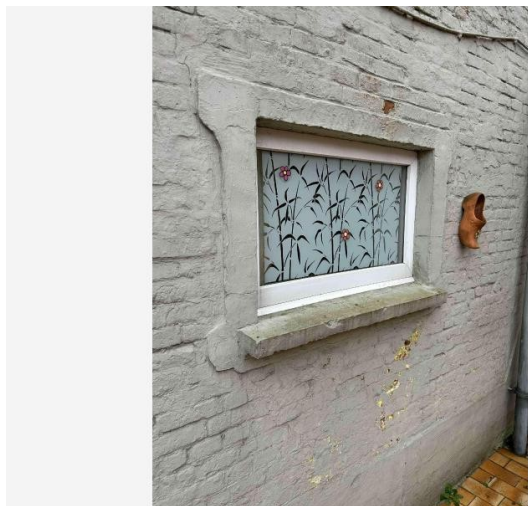
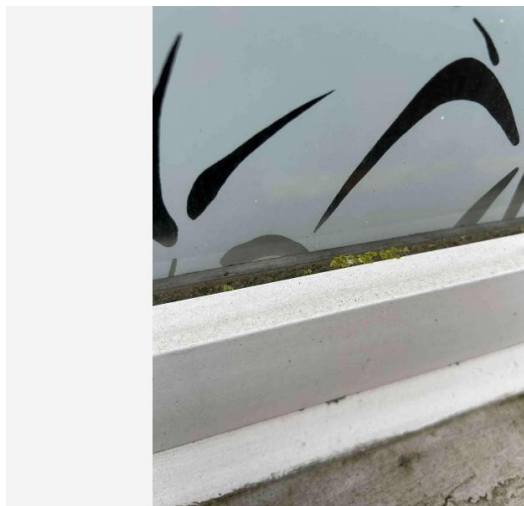
## Fiche 8: Kitten ramen

| Beschrijving | Notitie | Terug te vinden op plannen |
|---|---|---|
| Fiche 8: Kitten ramen | De kitten van de ramen bestaan uit rubber of siliconen, deze zijn niet-asbestverdacht. | - |

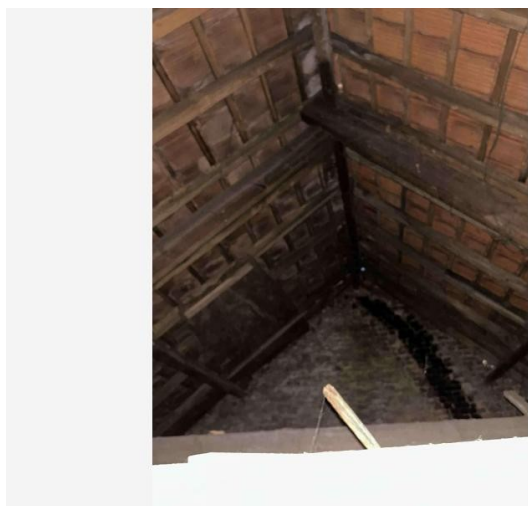
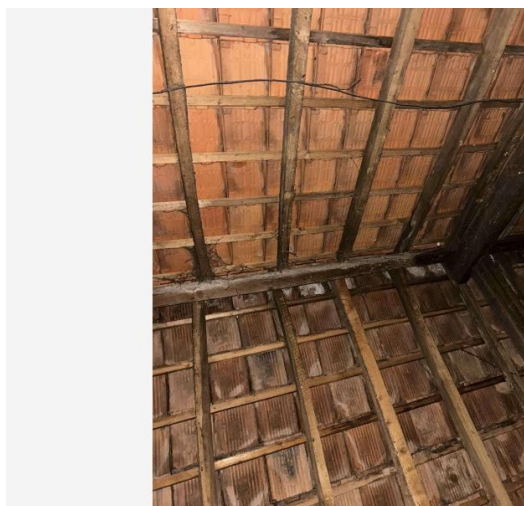
## Fiche 9: Onderdak

| Beschrijving | Notitie | Terug te vinden op plannen |
|---|---|---|
| Fiche 9: Onderdak | Er waren geen asbestverdachte onderdakplaten vastgesteld onder het schuine dak. | Plan 1.4: 1e verdieping kopie |
