# Asbestinventarisatetest

Leeuwenstraat 7, 2930 Brasschaat

Attestnummer : 20251229-000152.000

Uitgegeven op : 29.12.2025

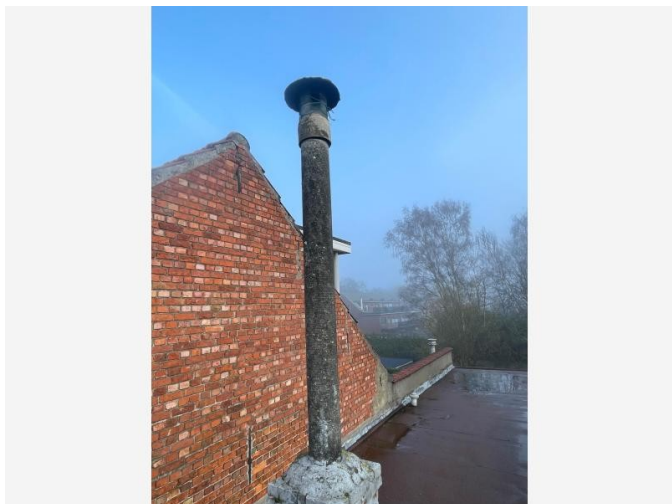
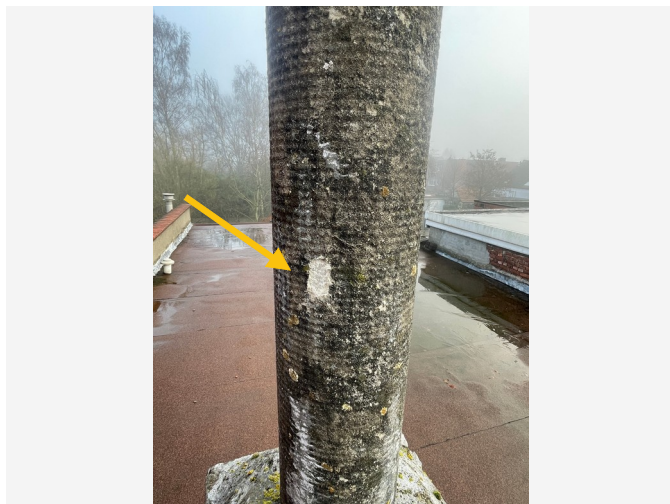
| Eindbeoordeling materiaalrisico | Verhoogd materiaalrisico en/of verhoogde kans op vezelvrijgave |

| Gebondenheid | Categorie 1: hechtgebonden in oorsprong |
| Asbestsoort (vezeltype) | Crocidoliet aanwezig |
| Asbestconcentratie | Laag (< 50%) |
| Afschermingsgraad van het gehele materiaal | Geheel of deels vrij aan de buitenlucht |
| Toestand van het materiaal | Matig beschadigd, matig verweerd |

| # | Type | Referentie | Resultaat |
|---|---|---|---|
| 1.1 | Puntmonster | PRG 3 | Crocidoliet, Chrysotiel |

| Beschrijving | Schouw-Rookgaskanaal |
| Asbestmateriaal | Rookgaskanaal |
| Hoeveelheid (lengte - omtrek - dikte - aantal) | • 2,50 m - 65,00 cm - 2,00 cm - 1 stuk |

Het asbestmateriaal valt onder de mijlpaal van 2034.

Verwijderen

- Zorg voor een veilig beheer. Vermijd het beschadigen van het asbestmateriaal. Controleer de toestand jaarlijks op wijzigingen.

- Eenvoudige handelingen: mag via doe-het-zelf of door werknemer(s) met opleidingsattest eenvoudige handelingen  
Deze toepassing kan door een aannemer die over een opleidingsattest eenvoudige handelingen beschikt of door een particulier (doe-het-zelf), verwijderd worden indien er geen verhoogd risico op vrijgave van asbestvezels (max. concentratie 0,01 vezels/cm<sup>3</sup> - CODEX Art. VI.3-54) ontstaat en de toepassing voorafgaand wordt gefixeerd/bevochtigd; de individuele elementen zonder machinale werktuigen (boormachine, slijpschijf, hogedrukreiniger,...) en zonder breken of gooien een voor een losgemaakt worden; en ten slotte dubbel en luchtdicht verpakt weggevoerd worden naar een erkend afvalpunt (recyclagepark).

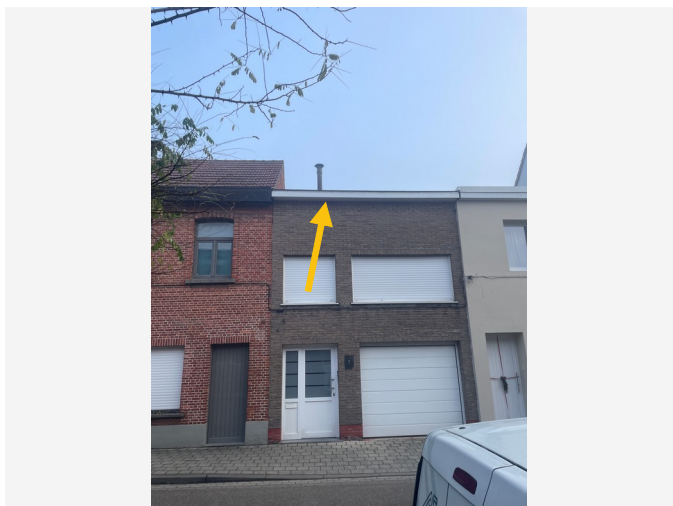
**Reden:** Niet waarneembaar

**Uitleg van de asbestdeskundige:** Het onderdak is niet waarneembaar. Op dit ogenblik kan hiervoor in de databank geen adviesfiche voor opgesteld worden.

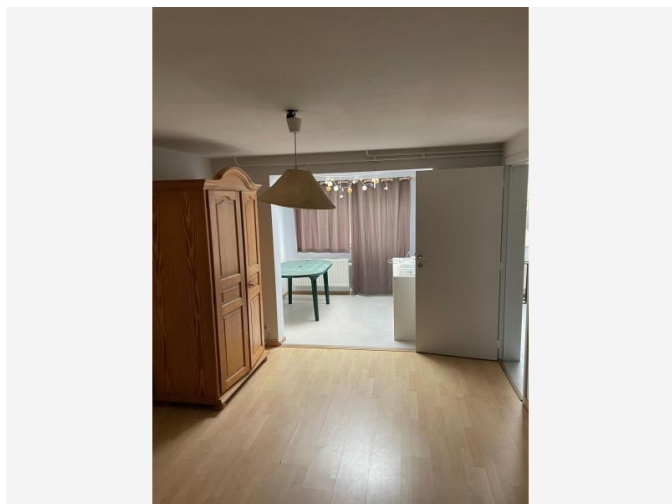
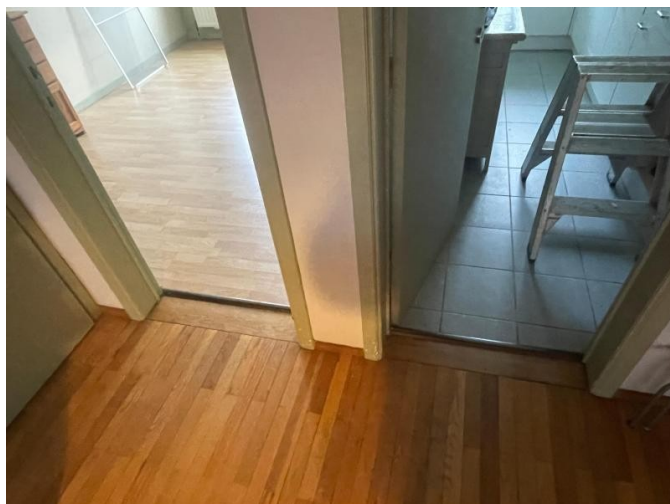
In de ganse woning is gebruik gemaakt van Niet-asbestverdachte vloermaterialen

| Basis voor advies | De asbestdeskundige beoordeelt het materiaal als niet-asbestverdacht. |

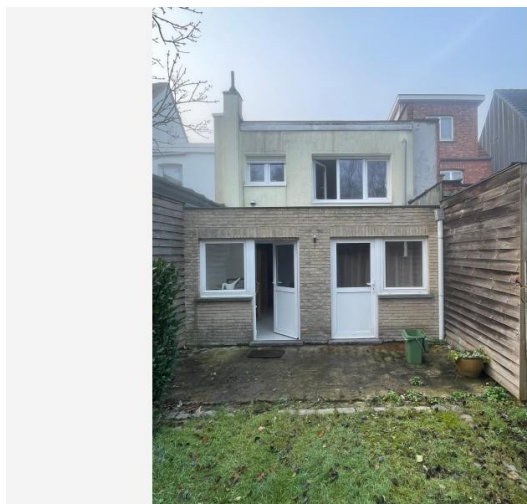
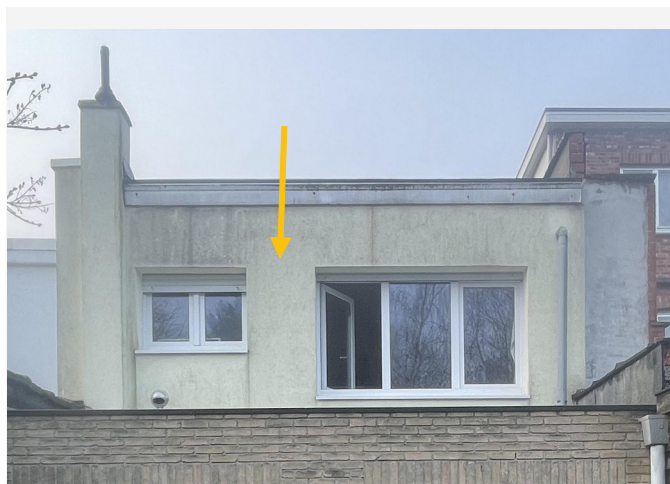
crepi is aangebracht in 2016, factuur in bijlage

| Basis voor advies | Beoordeling op basis van een bewijsdocument. |

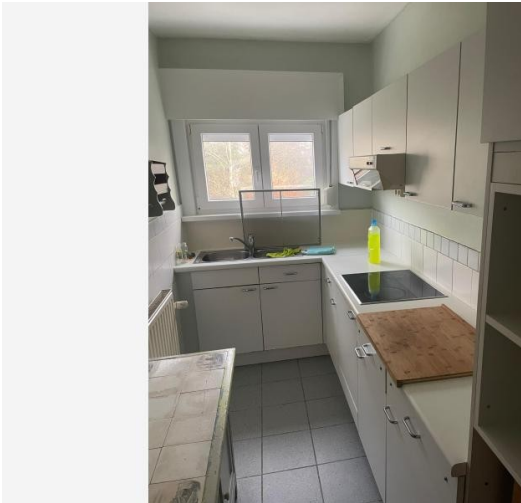
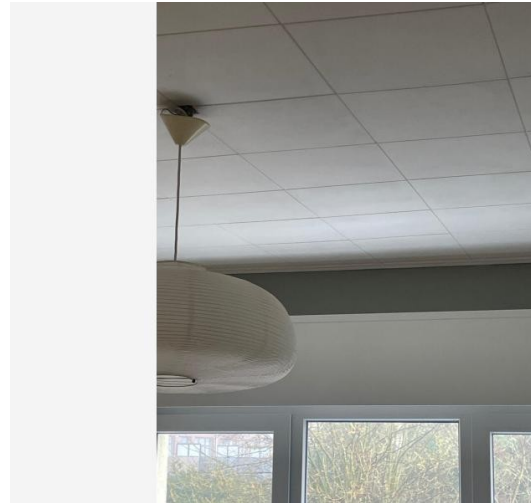
over de gehele eerste verdieping zoijn valse plafonds geplaatst die niet-asbestverdacht zijn

| Basis voor advies | De asbestdeskundige beoordeelt het materiaal als niet-asbestverdacht. |

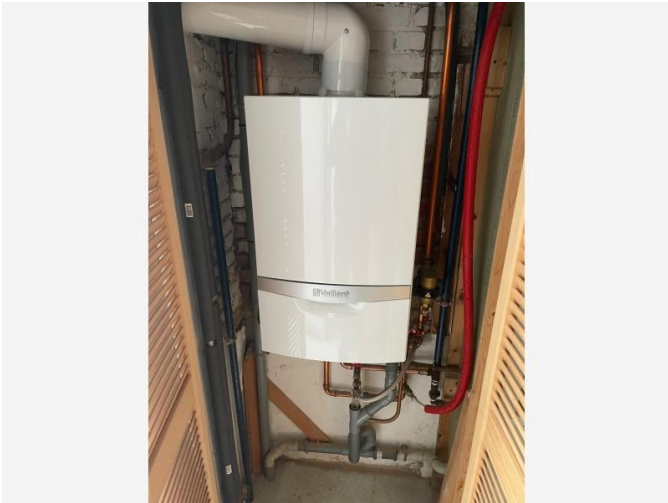
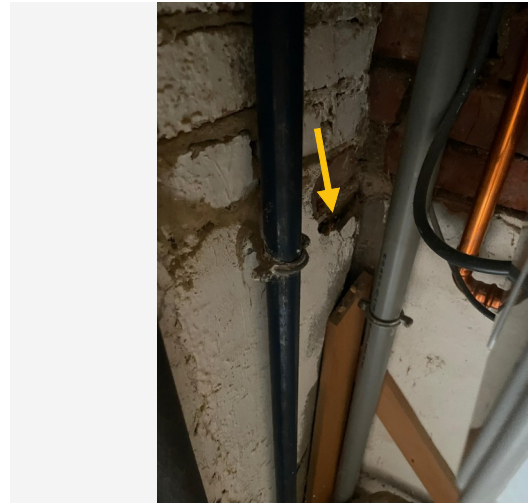
## Fiche 6: pleisterwerk wanden

Geen asbest

| # | Type | Referentie | Resultaat |
|---|---|---|---|
| 6.1 | Mengmonster | MW 1 | Geen asbest |

| Opmerking | Het pleisterwerk aan de wanden werd bemonsterd in de slaapkamer op het gelijkvloers (individuele ruimte), in de berging waar de ketel staat opgesteld (stookruimte), in de bijkeuken op het glv (natte ruimte) en in de ingemaakte kast in de trappenhal op de eerste verdieping. De stalen werden verdeeld in één mengmonster. De aangegeven hoeveelheden berusten op een ruwe inschatting en kunnen niet letterlijk overgenomen worden in het kader van een meetstaat voor eventuele werken. Hieraan kunnen geen rechten worden ontleend |

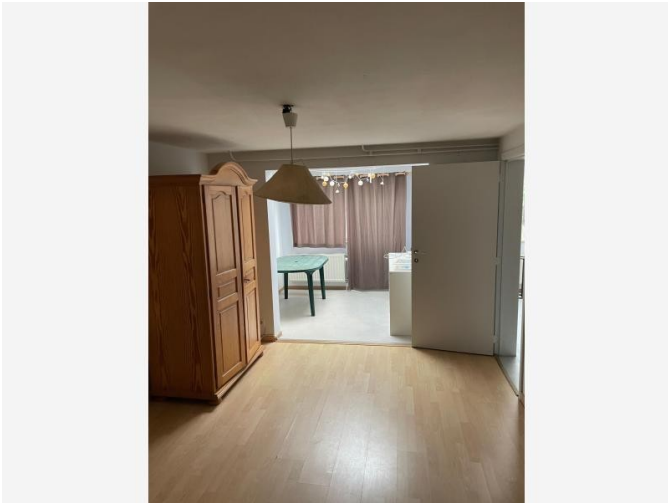
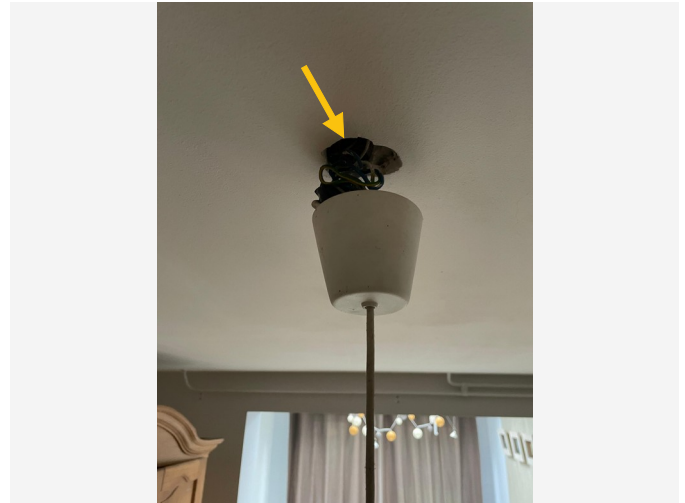
## Fiche 7: pleisterwerk plafonds

Geen asbest

| # | Type | Referentie | Resultaat |
|---|---|---|---|
| 7.1 | Mengmonster | MP 2 | Geen asbest |

| Opmerking | Het pleisterwerk aan de plafonds werd bemonsterd in de slaapkamer op het gelijkvloers (individuele ruimte), in de berging waar de ketel staat opgesteld (stookruimte), in de keuken op het gelijkvloers (natte ruimte) en in de trappenhal op het gelijkvloers. De vier stalen werden verdeeld in één mengmonster. De aangegeven hoeveelheden berusten op een ruwe inschatting en kunnen niet letterlijk overgenomen worden in het kader van een meetstaat voor eventuele werken. Hieraan kunnen geen rechten worden ontleend. |

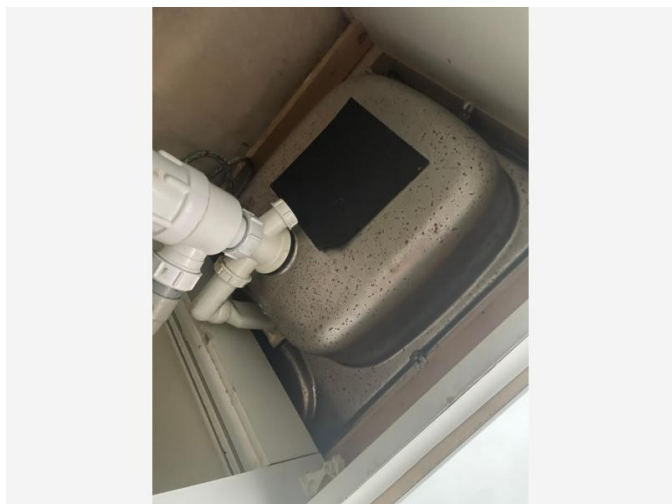
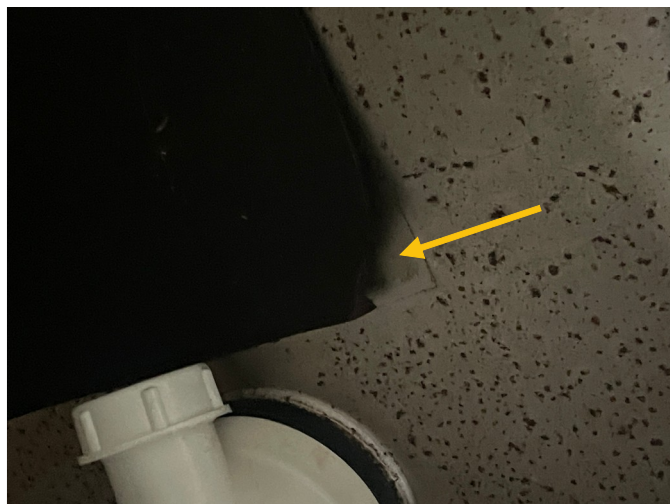
## Fiche 8: Anti-dreun

Geen asbest

| # | Type | Referentie | Resultaat |
|---|---|---|---|
| 8.1 | Puntmonster | PD 4 | Geen asbest |

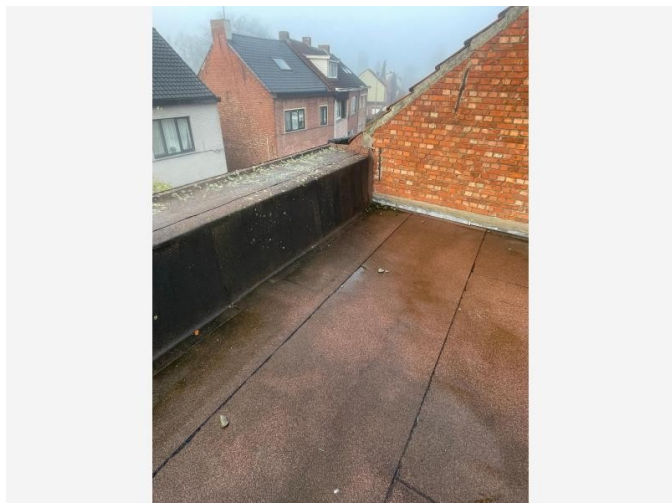
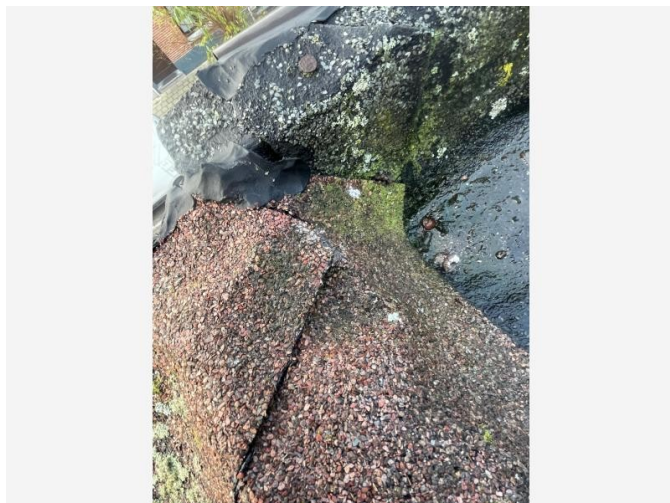
### Fiche 9: Dakbedekking plat dak (niet verdacht)

| Beschrijving | Notitie | Terug te vinden op plannen |
|---|---|---|
| Fiche 9: Dakbedekking plat dak (niet verdacht) | De dakbedekking is vernieuwd in 2009 en is niet asbestverdacht. | Plan 1.4: voorgevel<br>Plan 1.5: achtergevel |

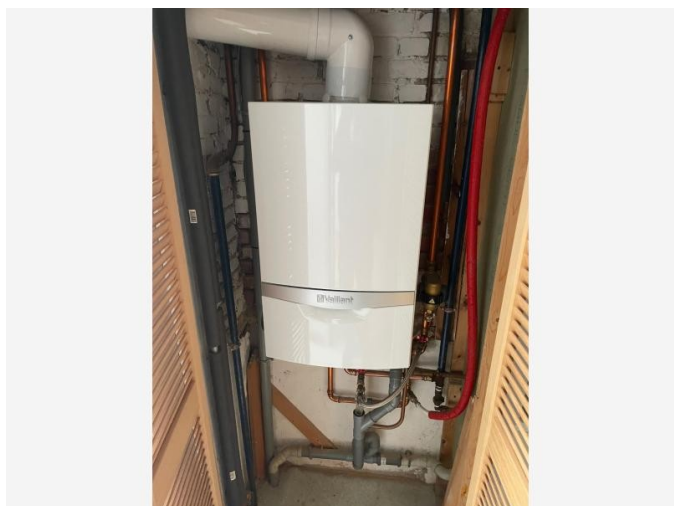
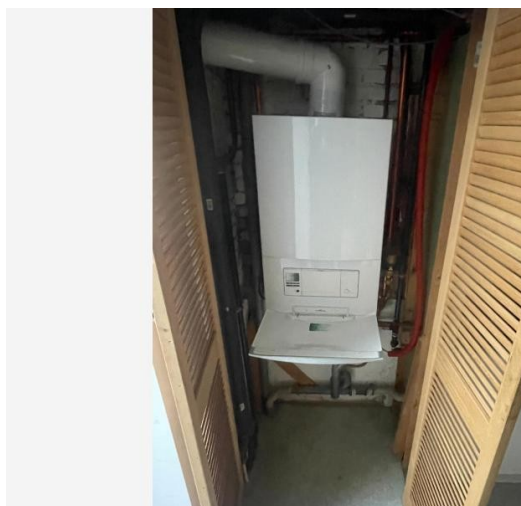
## Fiche 10: CV-ketel (niet verdacht)

| Beschrijving | Notitie | Terug te vinden op plannen |
|---|---|---|
| Fiche 10: CV-ketel (niet verdacht) | De CV-ketel (dichtingen, isolerend materiaal) is niet asbestverdacht. | - |

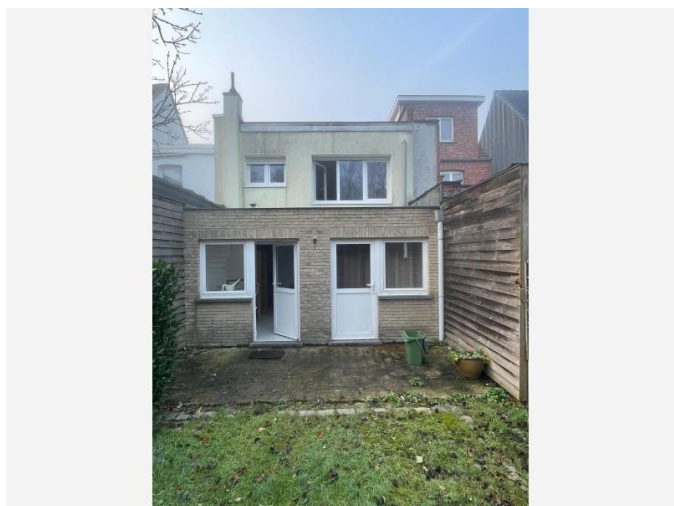
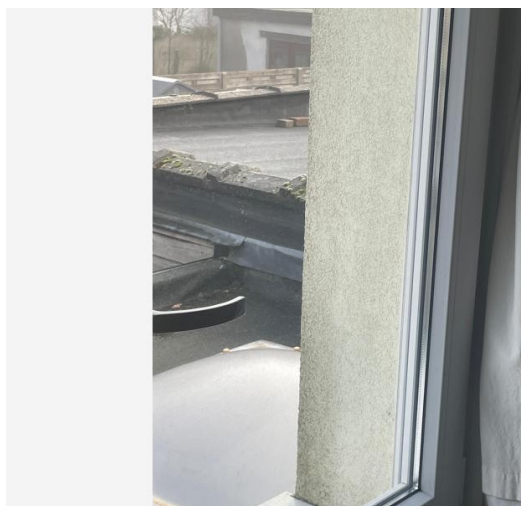
## Fiche 11: Kit aan de ramen

| Beschrijving | Notitie | Terug te vinden op plannen |
|---|---|---|
| Fiche 11: Kit aan de ramen | De kit aan de ramen is niet asbestverdacht.<br>Ramen geplaatst in 2011, factuur in bijlage | - |
