# Asbestinventarisatetest

Te Couwelaarlei 103/1304, 2100 Antwerpen

Attestnummer : 20260303-000417.000

**Asbestveilig** (maar niet asbestvrij)

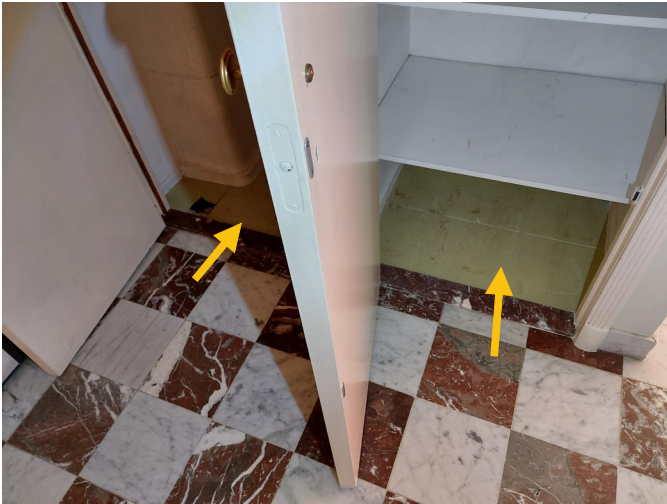
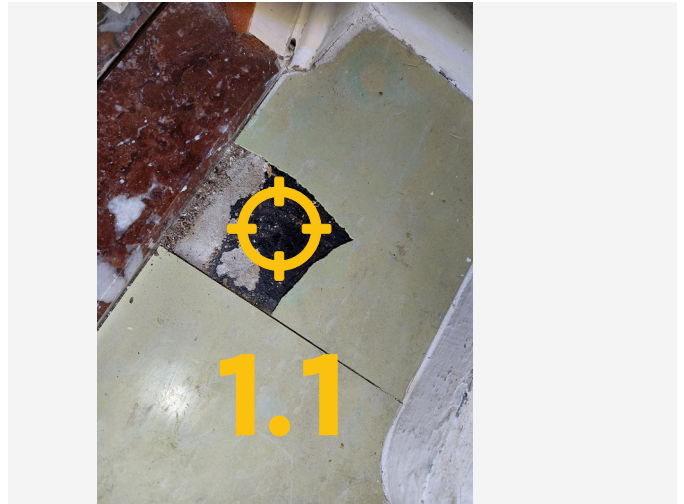
| Eindbeoordeling materiaalrisico | Laag materiaalrisico en/of verlaagde kans op vezelvrijgave |

| Toestand van het materiaal | Licht beschadigd, licht verweerd. Intact calciumsilicaatmateriaal of categorie III 'gebondenheid' |

| # | Type | Referentie | Resultaat |
|---|---|---|---|
| 1.1 | Puntmonster | Mm04 | Chrysotiel |

| Beschrijving | Vinyltegels |

- Zorg voor een veilig beheer. Vermijd het beschadigen van het asbestmateriaal. Controleer de toestand jaarlijks op wijzigingen.

- Hermetische zone (erkend asbestverwijderaar)  
Gezien zowel de tegels als de lijm asbest bevatten, is er verhoogd risico op vrijkomen van asbest bij het verwijderen waardoor het wettelijk verplicht is om dit in een hermetische zone te laten verwijderen. Om te voorkomen dat het asbest zich verspreid in het gebouw.

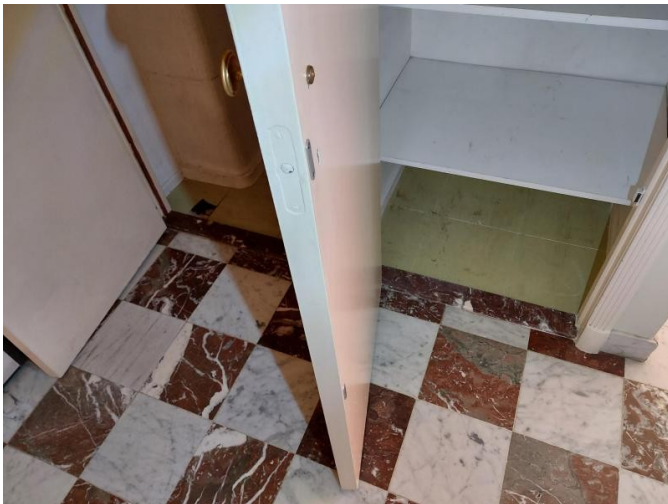
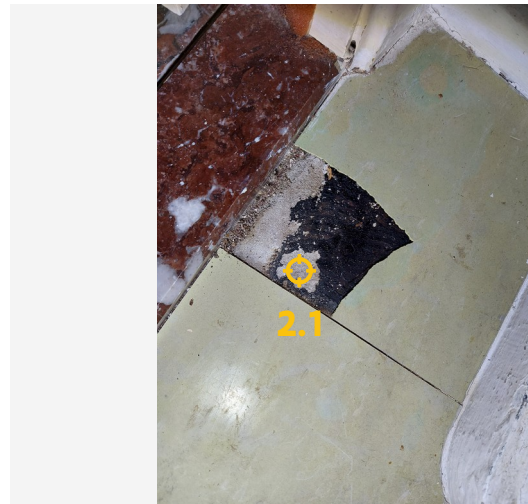
| Eindbeoordeling materiaalrisico | Laag materiaalrisico en/of verlaagde kans op vezelvrijgave |

| Toestand van het materiaal | Licht beschadigd, licht verweerd. Intact calciumsilicaatmateriaal of categorie III 'gebondenheid' |

| # | Type | Referentie | Resultaat |
|---|---|---|---|
| 2.1 | Puntmonster | Mm05 | Chrysotiel |

| Beschrijving | Zwarte tegellijm vinyltegels |

- Zorg voor een veilig beheer. Vermijd het beschadigen van het asbestmateriaal. Controleer de toestand jaarlijks op wijzigingen.

- Hermetische zone (erkend asbestverwijderaar)  
Deze toepassing kan enkel door een erkende asbestverwijderaar via de methodiek van hermetische zone verwijderd worden omdat verwijdering via de methodiek van eenvoudige handelingen en/of couveusezakmethode niet mogelijk is; en er automatisch een verhoogd risico op vrijgave van asbestvezels (max. concentratie 0,01 vezels/cm - CODEX Art. VI.3-54) ontstaat. (Bron: CODEX - Art. VI.3-61.- par 1.)

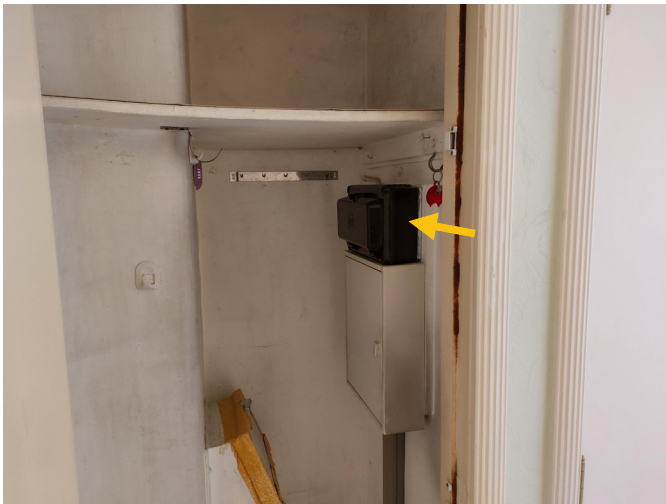
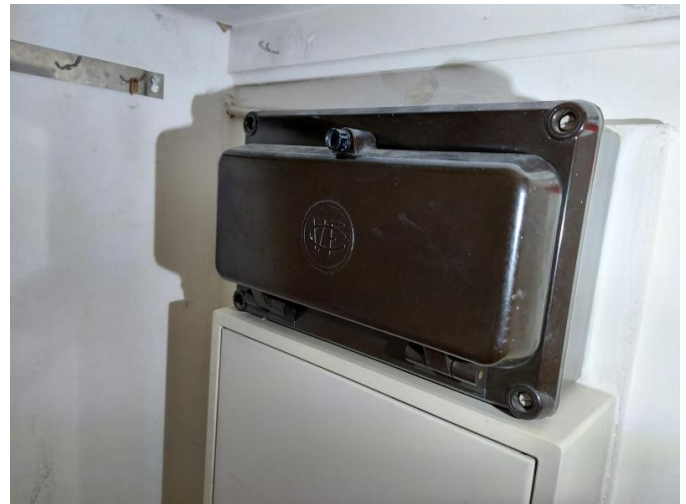
| Eindbeoordeling materiaalisico | Laag materiaalisico en/of verlaagde kans op vezelvrijgave |

| Asbestsoort (vezeltype) | Crocidoliet aanwezig |
| Toestand van het materiaal | Onbeschadigd, niet verweerd |

| Beschrijving | Bakeliet schakelkast |

- Zorg voor een veilig beheer. Vermijd het beschadigen van het asbestmateriaal. Controleer de toestand jaarlijks op wijzigingen.
- Voer bijkomende staalname(s) uit.

- Eenvoudige handelingen: mag via doe-het-zelf of door werknemer(s) met opleidingsattest eenvoudige handelingen  
Deze toepassing kan door een aannemer die over een opleidingsattest eenvoudige handelingen beschikt of door een particulier (doe-het-zelf), verwijderd worden indien er geen verhoogd risico op vrijgave van asbestvezels (max. concentratie 0,01 vezels/cm<sup>3</sup> - CODEX Art. VI.3-54) ontstaat en de toepassing voorafgaand wordt gefixeerd/bevochtigd; de individuele elementen zonder machinale werktuigen (boormachine, slijpschijf, hogedrukreiniger,...) en zonder breken of gooien een voor een losgemaakt worden; en ten slotte dubbel en luchtdicht verpakt weggevoerd worden naar een erkend afvalpunt (recyclagepark).

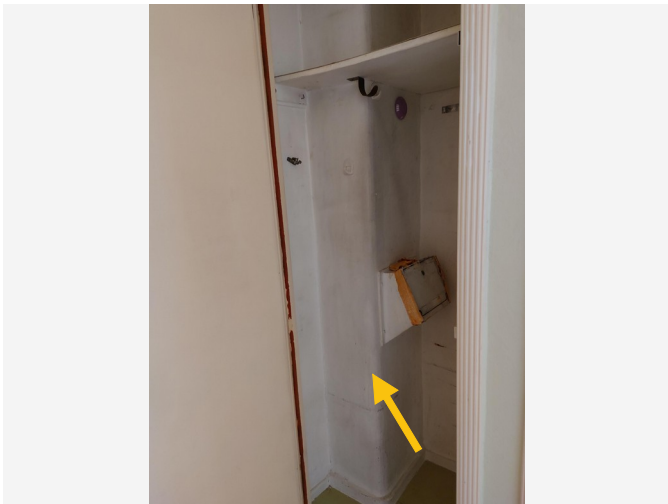
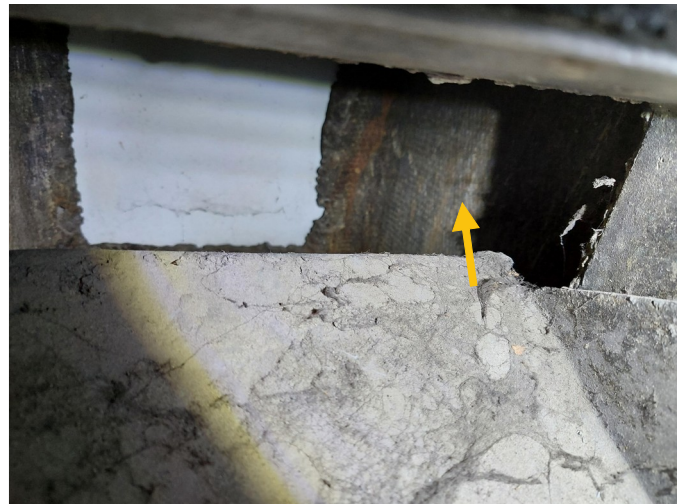
| Eindbeoordeling materiaalrisico | Zeer laag materiaalrisico en/of zeer lage kans op vezelvrijgave |

| Asbestsoort (vezeltype) | Crocidoliet aanwezig |
| Toestand van het materiaal | Onbeschadigd, niet verweerd |

| Beschrijving | Vuilschuif / stortkoker |
| Opmerking | Deze loopt doorheen de verschillende verdiepen en hoort toe aan de gemene delen, maar bevindt zich in het inspectiegebied. |

- Zorg voor een veilig beheer. Vermijd het beschadigen van het asbestmateriaal. Controleer de toestand jaarlijks op wijzigingen.

- Eenvoudige handelingen: mag via doe-het-zelf of door werknemer(s) met opleidingsattest eenvoudige handelingen  
Deze toepassing kan door een aannemer die over een opleidingsattest eenvoudige handelingen beschikt of door een particulier (doe-het-zelf), verwijderd worden indien er geen verhoogd risico op vrijgave van asbestvezels (max. concentratie 0,01 vezels/cm<sup>3</sup> - CODEX Art. VI.3-54) ontstaat en de toepassing voorafgaand wordt gefixeerd/bevochtigd; de individuele elementen zonder machinale werktuigen (boormachine, slijpschijf, hogedrukreiniger,...) en zonder breken of gooien een voor een losgemaakt worden; en ten slotte dubbel en luchtdicht verpakt weggevoerd worden naar een erkend afvalpunt (recyclagepark).

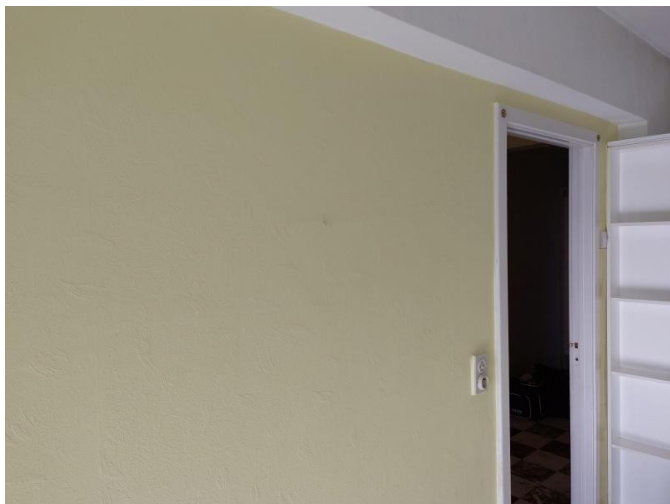
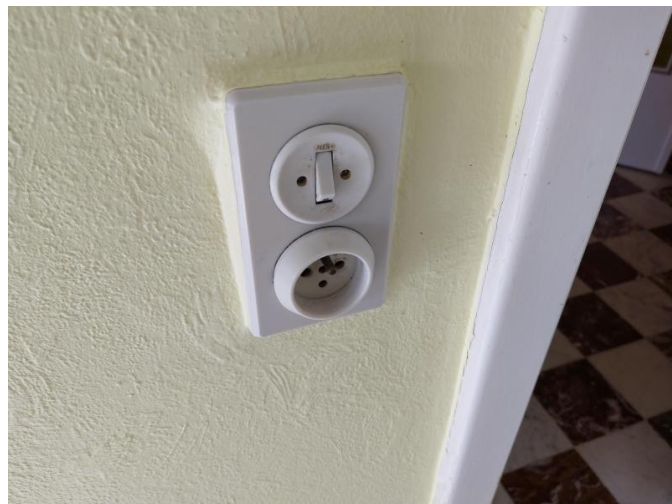
| Identificatiemethode | <p>De asbestdeskundige beoordeelt het materiaal als asbestverdacht en dus asbesthoudend, en dit zonder monstername.</p> <p>Motivatie: De monstername brengt andere schade aan dan schade die inherent is aan de monstername.</p> |
| Opmerking | <p>De hoeveelheid is een zo nauwkeurig mogelijke opmeting. Hieraan kunnen evenwel geen rechten worden ontleend.</p> <p>Zowel witte, bruine als zwarte bakeliet kan asbesthoudend zijn. Staalname ter onderzoek is niet mogelijk zonder inherente schade toe te brengen.</p> |

- Eenvoudige handelingen: mag via doe-het-zelf of door werknemer(s) met opleidingsattest eenvoudige handelingen  
Deze toepassing kan door een aannemer die over een opleidingsattest eenvoudige handelingen beschikt of door een particulier (doe-het-zelf), verwijderd worden indien er geen verhoogd risico op vrijgave van asbestvezels (max. concentratie 0,01 vezels/cm<sup>3</sup> - CODEX Art. VI.3-54) ontstaat en de toepassing voorafgaand wordt gefixeerd/bevochtigd; de individuele elementen zonder machinale werktuigen (boormachine, slijpschijf, hogedrukreiniger,...) en zonder breken of gooien een voor een losgemaakt worden; en ten slotte dubbel en luchtdicht verpakt weggevoerd worden naar een erkend afvalpunt (recyclagepark).

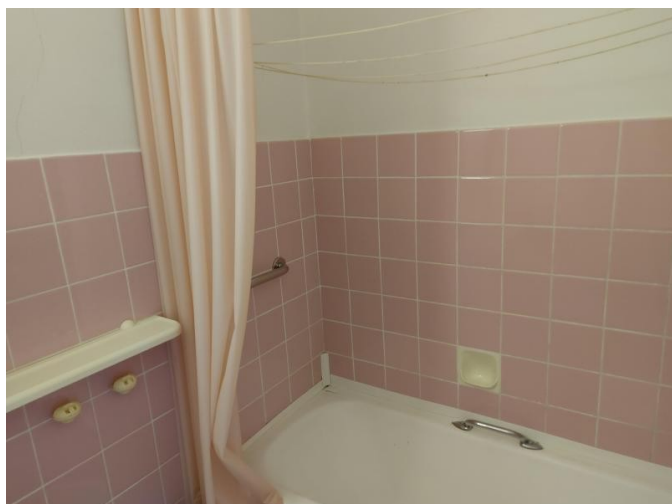
## Fiche 7: Niet waarneembare tegellijm achter wandtegels in badkamer en wc

### Informatie over een materiaal dat de asbestdeskundige niet kan waarnemen of vaststellen

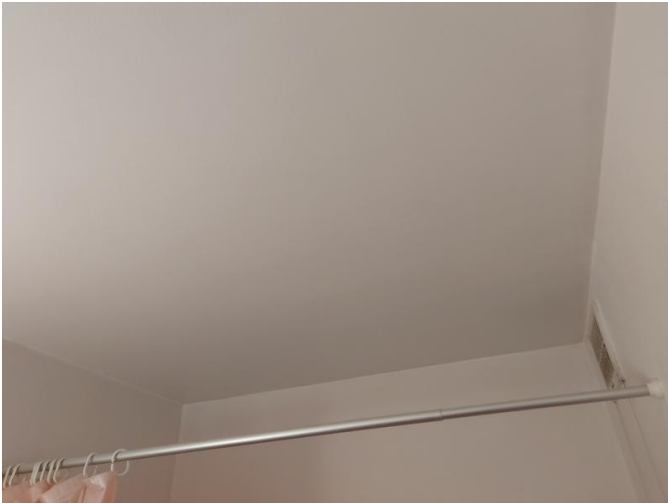
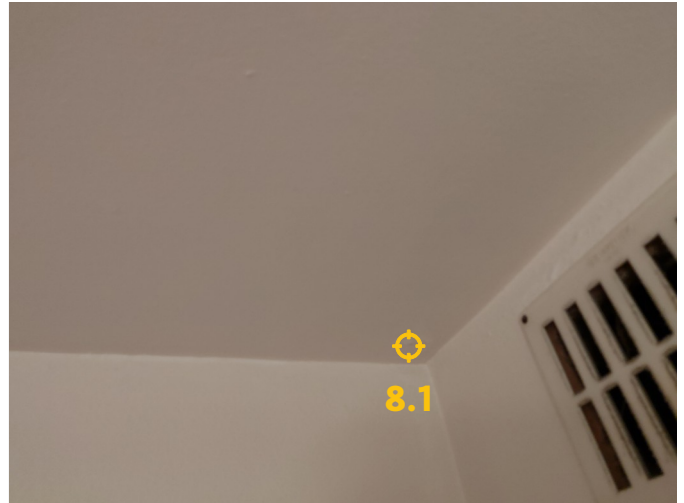
## Fiche 8: Pleisterwerk plafonds

Geen asbest

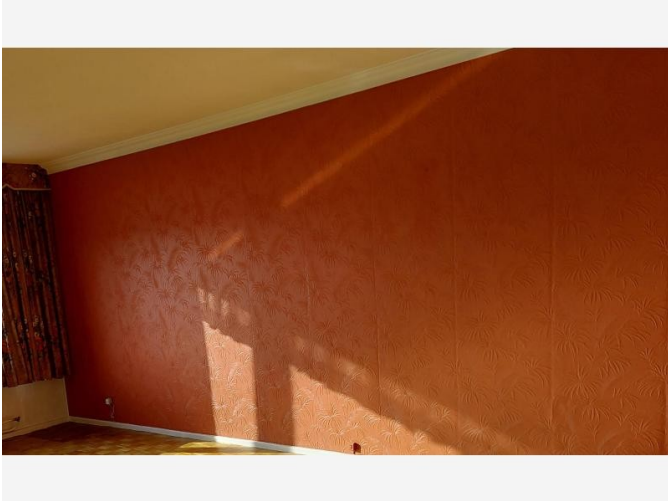
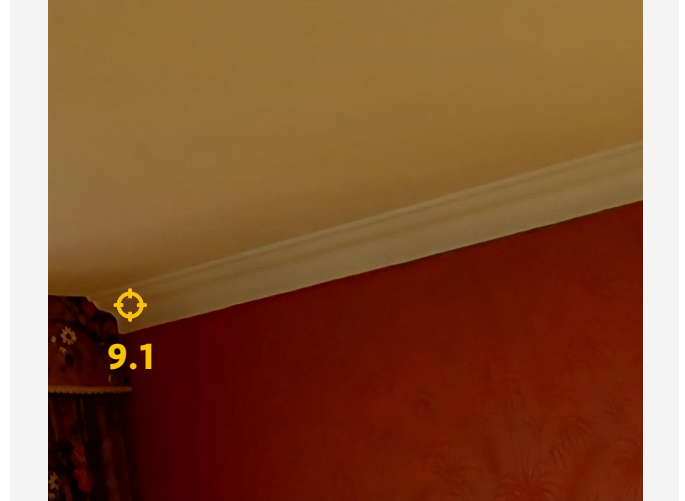
## Fiche 9: Sierlijst aan plafond in living

Geen asbest

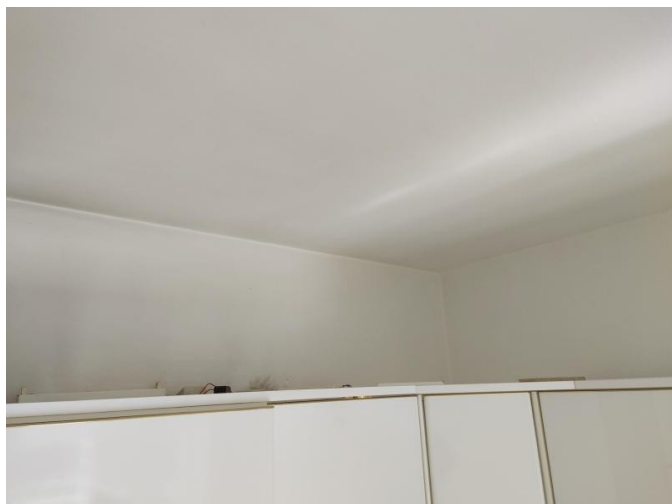
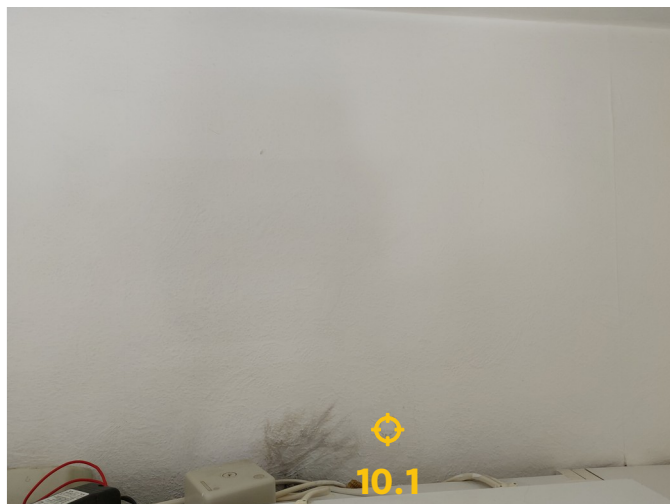
## Fiche 10: Pleisterwerk wanden

Geen asbest

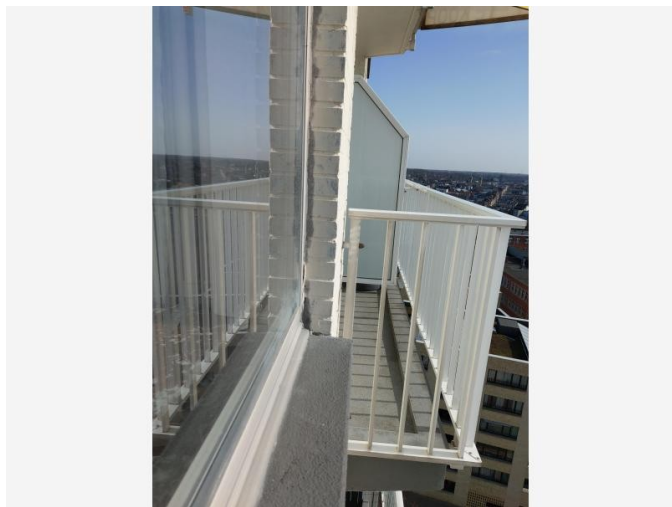
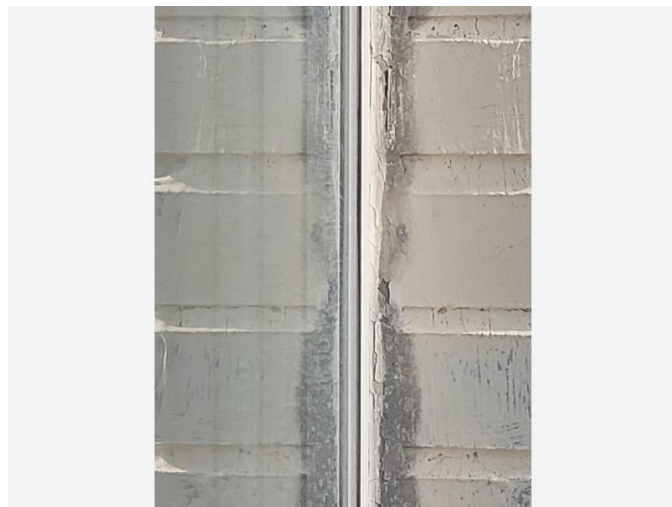
### Fiche 11: Kit aan de ramen

| Beschrijving | Notitie | Terug te vinden op plannen |
|---|---|---|
| Fiche 11: Kit aan de ramen | De kit aan de ramen is flexibel en niet asbestverdacht. | - |
