# Asbestinventarisatattest

Acacialaan 42, 2940 Stabroek

Attestnummer : 20260401-000181.000

Uitgegeven op : 01.04.2026

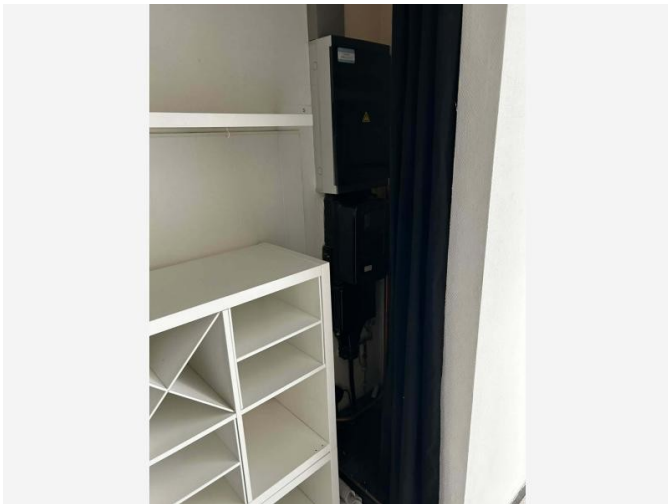
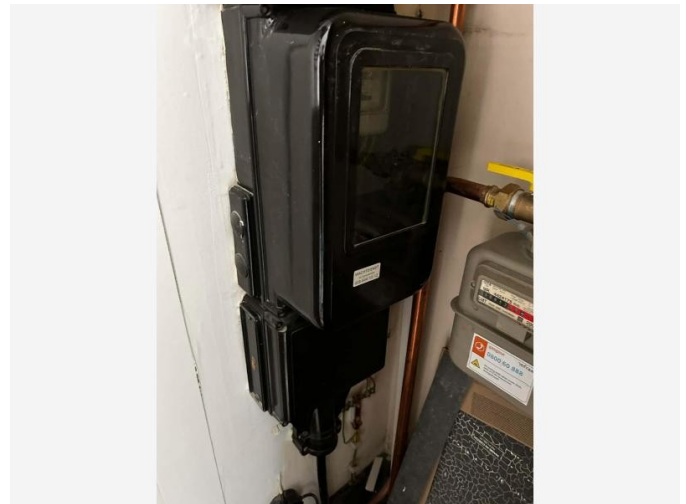
| Fiche 1: Bakeliet..... | 14 |

Het asbestmateriaal valt onder de mijlpaal van 2040.

Zorgvuldig beheren

| Eindbeoordeling materiaalrisico | Laag materiaalrisico en/of verlaagde kans op vezelvrijgave |

| Gebondenheid | Categorie 1: hechtgebonden in oorsprong |
| Asbestsoort (vezeltype) | Crocidoliet aanwezig |
| Asbestconcentratie | Laag (< 50%) |
| Toestand van het materiaal | Onbeschadigd, niet verweerd |

| Beschrijving | Bakeliet |
| Asbestmateriaal | Plaat, paneel, tablet - Type Bakeliet |

- Zorg voor een veilig beheer. Vermijd het beschadigen van het asbestmateriaal. Controleer de toestand jaarlijks op wijzigingen.

- Eenvoudige handelingen: mag via doe-het-zelf of door werknemer(s) met opleidingsattest eenvoudige handelingen  
De dekstenen kunnen voorzichtig losgebeiteld worden, extra bevochtigen om stof te voorkomen + dragen van de nodige beschermingsmiddelen (mondmasker ffp3, handschoenen, tyvec) verpakken in plastic folie en afvoeren naar het containerpark als hechtgebonden asbestafval.

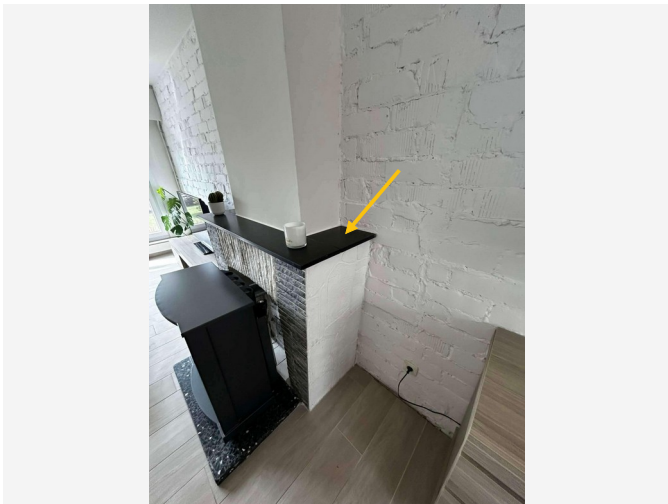
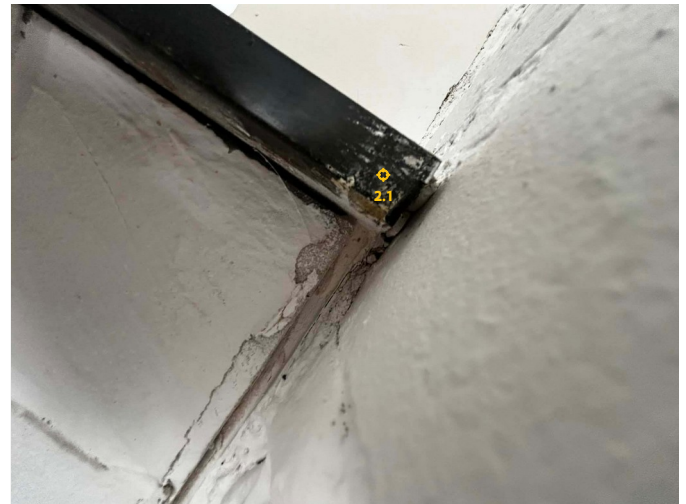
| Fiche 2: Massal..... | 17 |

Het asbestmateriaal valt onder de mijlpaal van 2040.

Zorgvuldig beheren

| Eindbeoordeling materiaalrisico | Zeer laag materiaalrisico en/of zeer lage kans op vezelvrijgave |

| Asbestsoort (vezeltype) | Alleen chrysotiel aanwezig |

| # | Type | Referentie | Resultaat |
|---|---|---|---|
| 2.1 | Puntmonster | 6020044813 | Chrysotiel |

| Beschrijving | Massal |
| Asbestmateriaal | Plaat, paneel, tablet - Type Massal |

- Zorg voor een veilig beheer. Vermijd het beschadigen van het asbestmateriaal. Controleer de toestand jaarlijks op wijzigingen.

- Eenvoudige handelingen: mag via doe-het-zelf of door werknemer(s) met opleidingsattest eenvoudige handelingen  
De tabletten kunnen voorzichtig losgebeiteld worden, extra bevochtigen om stof te voorkomen + dragen van de nodige beschermingsmiddelen (mondmasker ffp3, handschoenen, tyvec) verpakken in plastic folie en afvoeren naar het containerpark als hechtgebonden asbestafval.

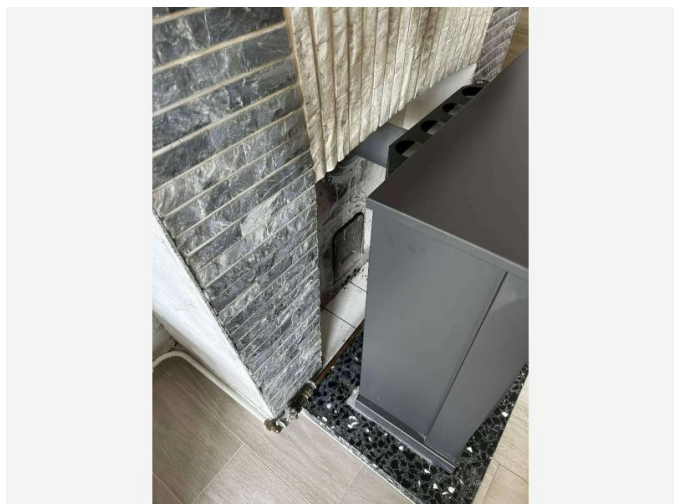
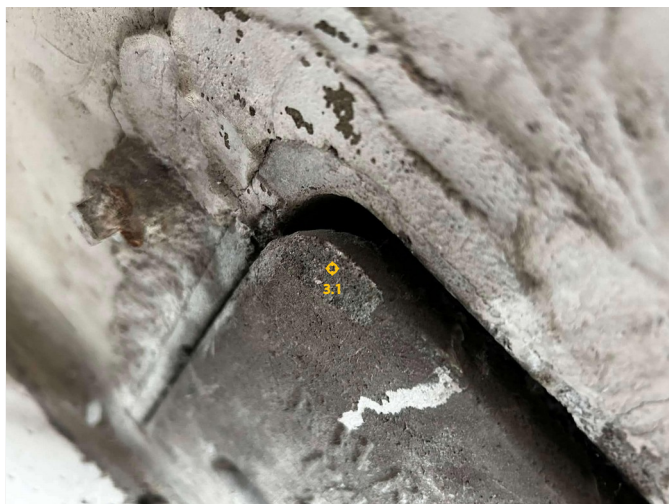
## Fiche 3: Roetluik

Geen asbest

| # | Type | Referentie | Resultaat |
|---|---|---|---|
| 3.1 | Puntmonster | 6020044811 | Geen asbest |

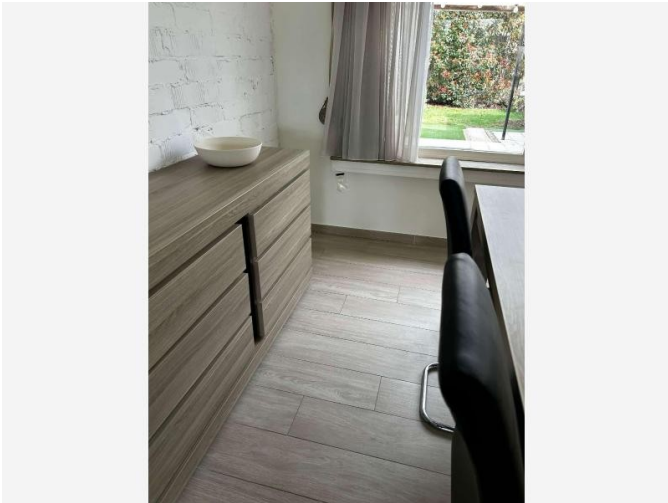
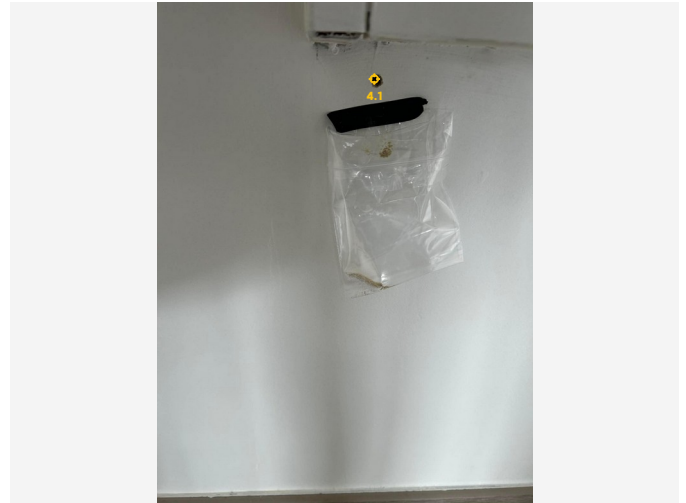
## Fiche 4: Pleisterwerk

Geen asbest

| # | Type | Referentie | Resultaat |
|---|---|---|---|
| 4.1 | Mengmonster | 6020044812 | Geen asbest |

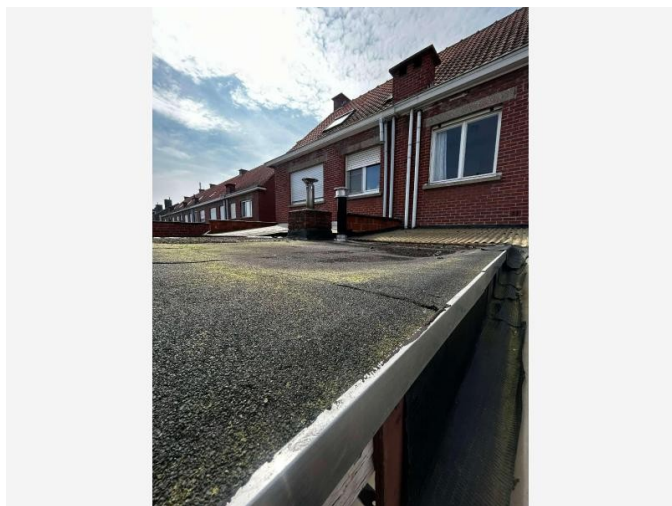
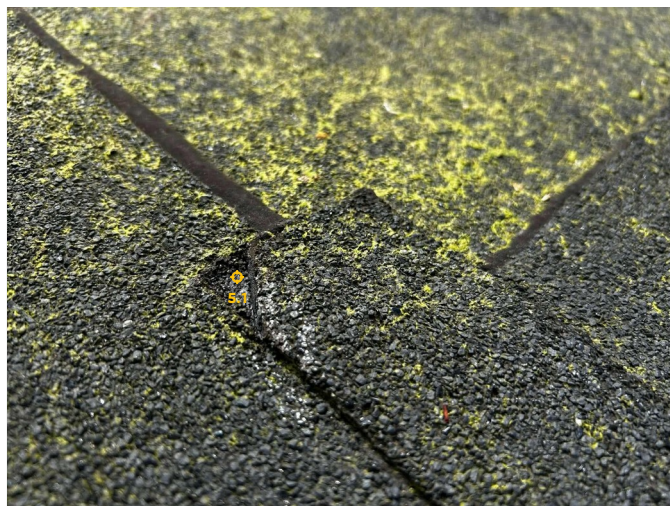
## Fiche 5: Roofing

Geen asbest

| # | Type | Referentie | Resultaat |
|---|---|---|---|
| 5.1 | Puntmonster | 602004810 | Geen asbest |

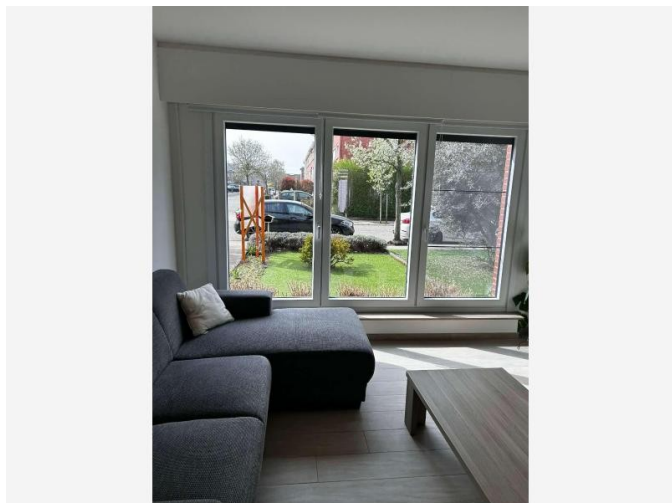
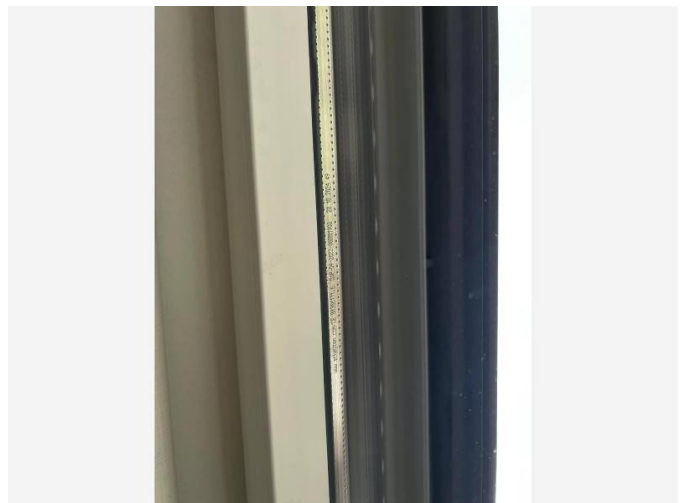
### Fiche 6: Kitten ramen

| Beschrijving | Notitie | Terug te vinden op plannen |
|---|---|---|
| Fiche 6: Kitten ramen | De kitten van de ramen bestaan uit rubber of siliconen, deze zijn niet-asbestverdacht | - |

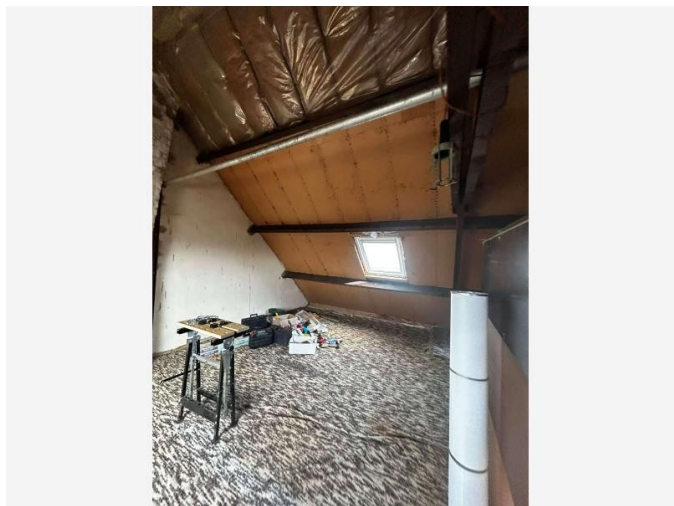
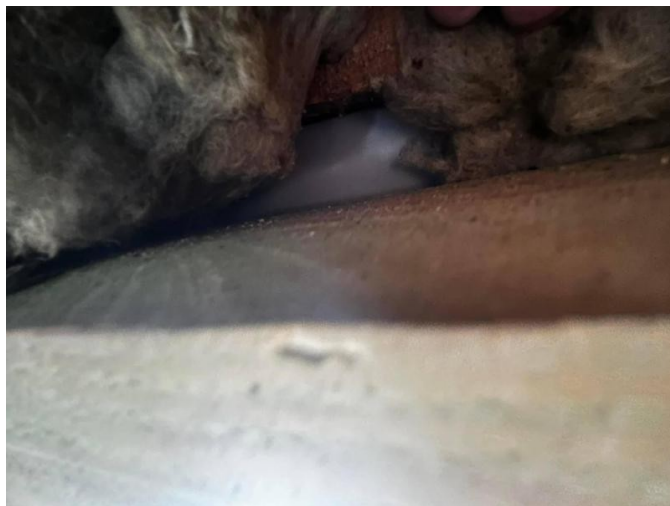
## Fiche 7: Onderdak

| Beschrijving | Notitie | Terug te vinden op plannen |
|---|---|---|
| Fiche 7: Onderdak | Er waren geen asbestverdachte platen vastgesteld onder het schuine dak | Plan 1.4: Zolder |

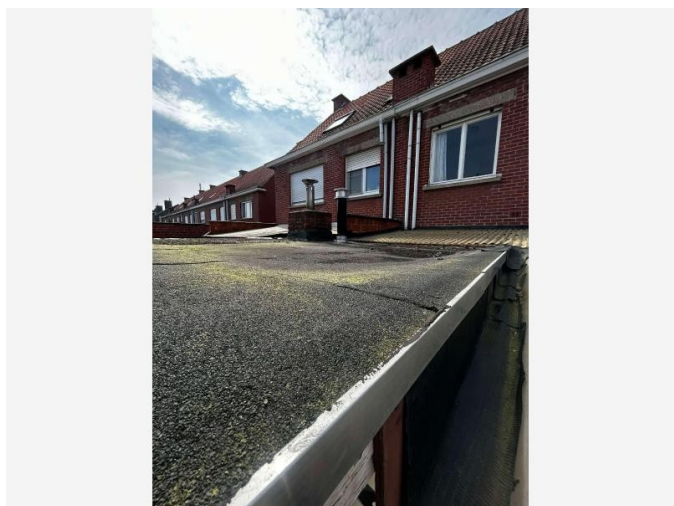
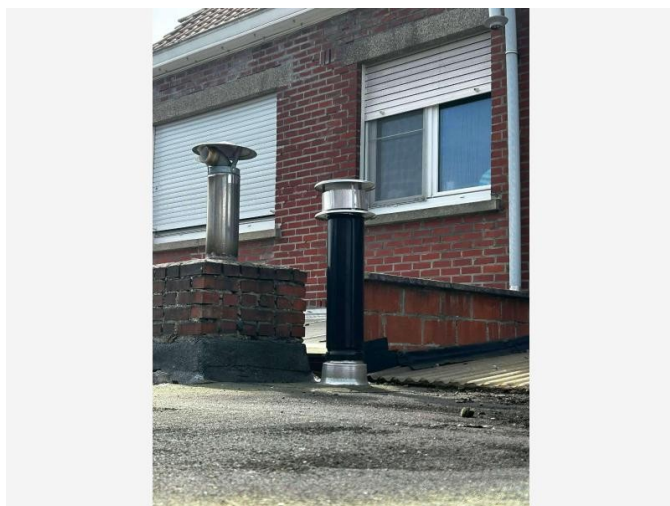
## Fiche 8: Rookgaskanaal

| Beschrijving | Notitie | Terug te vinden op plannen |
|---|---|---|
| Fiche 8: Rookgaskanaal | Het Rookgaskanaal bestaat uit pvc, deze is niet-asbestverdacht | Plan 1.3: 1e verdieping |
