# Asbestinventarisatetest

Frans Van Dijckstraat 58, 2100 Antwerpen

Attestnummer : 20260401-000215.000

# Zone 1: Hoofdgebouw

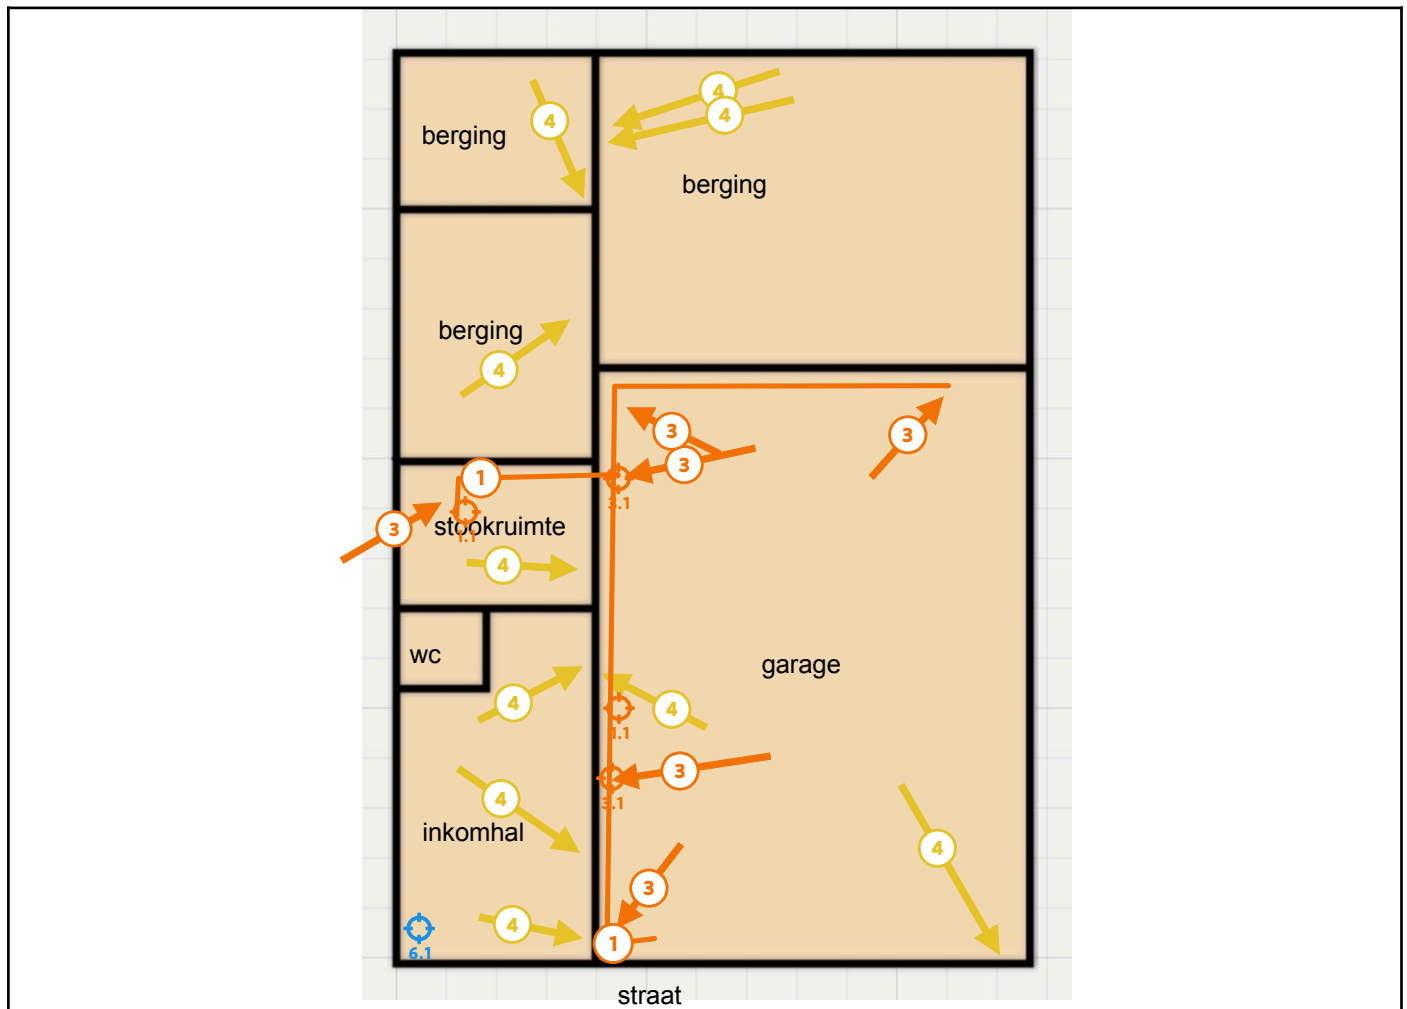
## Plan 1.1: Gelijkvloers

| Beschrijving | Type | Actie |
|---|---|---|
| 1. Leidingisolatie recht | Asbestmateriaal | Verwijderen |
| 3. Leidingisolatie bocht | Asbestmateriaal | Verwijderen |
| 4. Bakeliet | Asbestmateriaal | Zorgvuldig beheren |

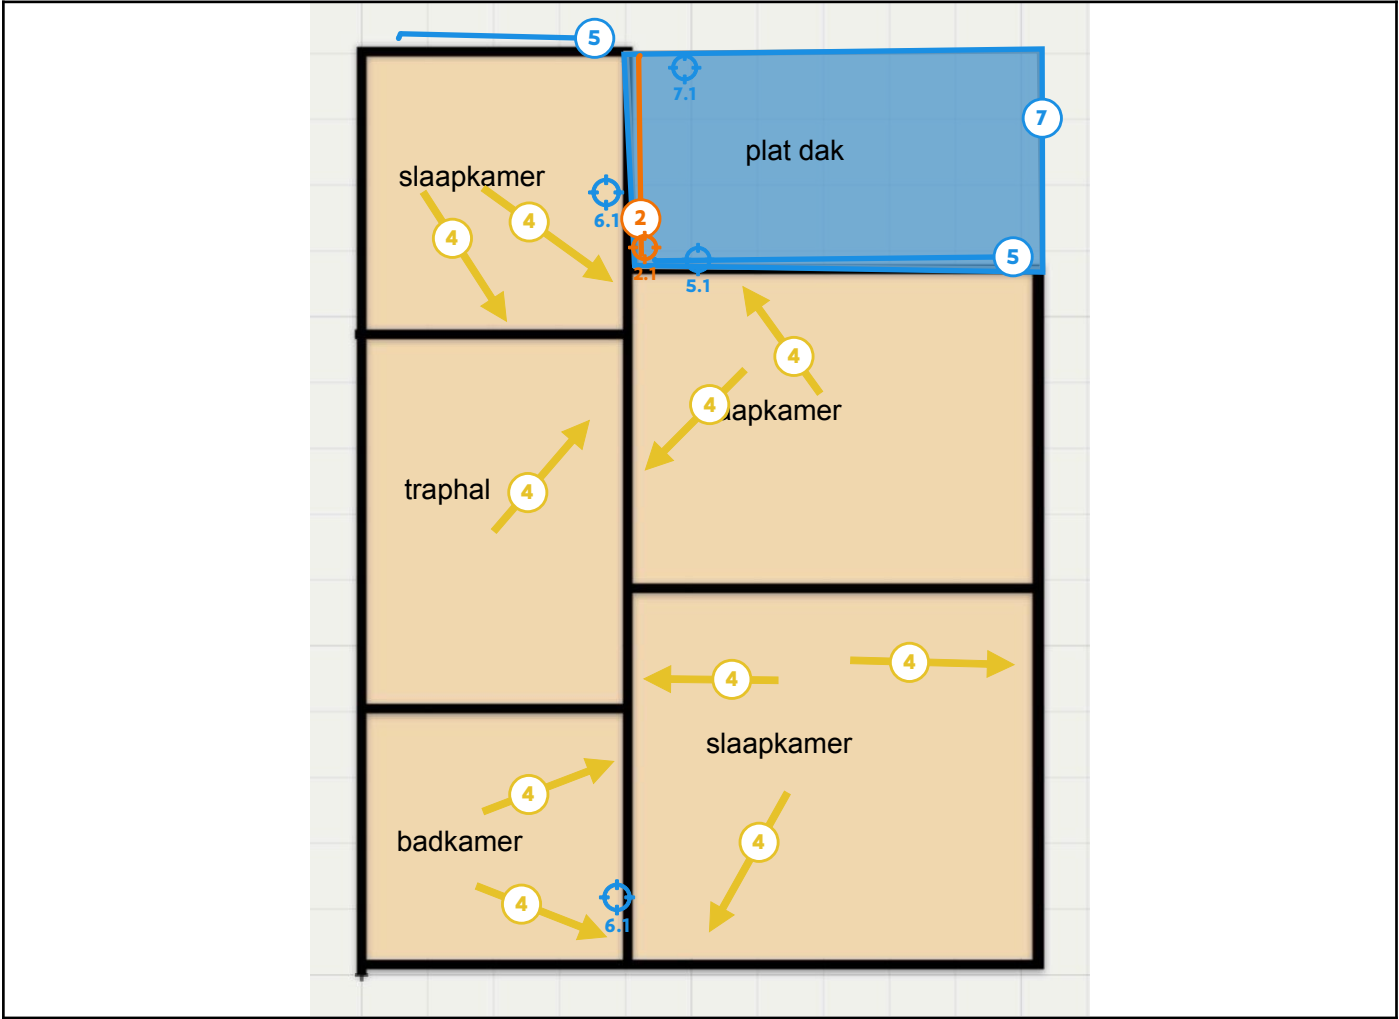
# Plan 1.3: 2de verdiep

| Beschrijving | Type | Actie |
|---|---|---|
| 2. Leien | Asbestmateriaal | Verwijderen |
| 4. Bakeliet | Asbestmateriaal | Zorgvuldig beheren |

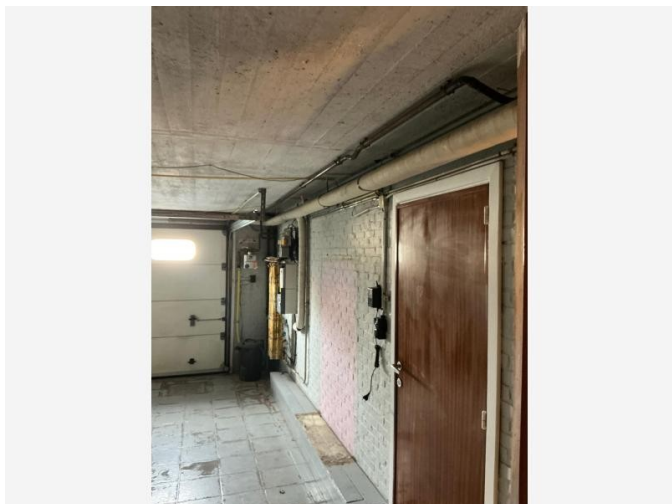
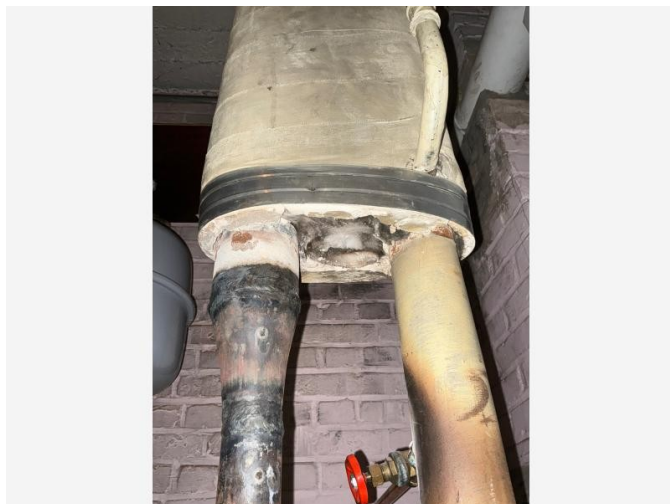
Het asbestmateriaal valt onder de mijlpaal van 2034.

| Eindbeoordeling materiaalrisico | Verhoogd materiaalrisico en/of verhoogde kans op vezelvrijgave |

| Gebondenheid | Categorie 2: niet-hechtgebonden met matrix |
| Asbestsoort (vezeltype) | Crocidoliet aanwezig |
| Asbestconcentratie | Hoog ( $\geq 50\%$ ) |
| Toestand van het materiaal | Onbeschadigd, niet verweerd |

| # | Type | Referentie | Resultaat |
|---|---|---|---|
| 1.1 | Mengmonster | 6020044491 | Chrysotiel, Amosiet, Crocidoliet |

| Beschrijving | Leidingisolatie recht |
| Asbestmateriaal | In-situ afwerkingslagen - Thermische isolatie |
| Hoeveelheid (lengte - omtrek - dikte - aantal) | <ul style="list-style-type: none"><li>• 9,00 m - 35,00 cm - 3,00 cm - 1 stuk</li></ul> |

Verwijderen

- Zorg voor een veilig beheer. Vermijd het beschadigen van het asbestmateriaal. Controleer de toestand jaarlijks op wijzigingen.

- Hermetische zone (erkend asbestverwijderaar)  
Gipsisolatie wordt losgesneden van dragermateriaal (leiding), asbesthoudend gips zal gemakkelijk verbrokkelen en is losgebonden. Om geen asbestvezels te verspreiden naar de omgeving, dient dit in hermetische zone verwijderd te worden.

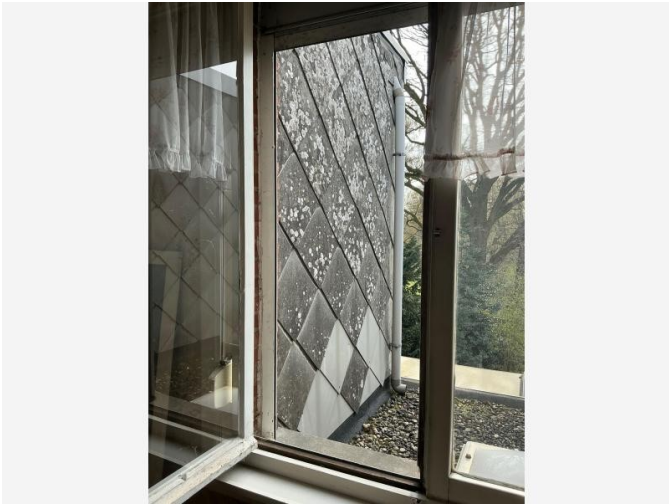
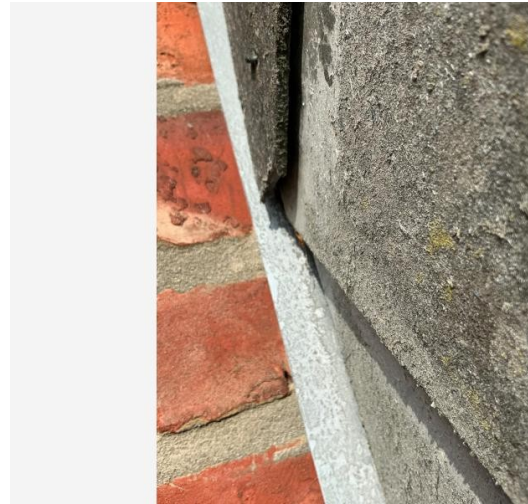
Het asbestmateriaal valt onder de mijlpaal van 2034.

| Eindbeoordeling materiaalisico | Laag materiaalisico en/of verlaagde kans op vezelvrijgave |

| Gebondenheid | Categorie 1: hechtgebonden in oorsprong |
| Asbestsoort (vezeltype) | Crocidoliet aanwezig |
| Toestand van het materiaal | Licht beschadigd, licht verweerd. Intacte calciumsilicaatplaat of materiaal met categorie 3-gebondenheid |

| # | Type | Referentie | Resultaat |
|---|---|---|---|
| 2.1 | Puntmonster | 6020044087 | Chrysotiel, Crocidoliet |

| Beschrijving | Leien |
| Asbestmateriaal | Dak- en gevelbekleding - Lei, shingle |

Verwijderen

- Zorg voor een veilig beheer. Vermijd het beschadigen van het asbestmateriaal. Controleer de toestand jaarlijks op wijzigingen.

- Eenvoudige handelingen: mag via doe-het-zelf of door werknemer(s) met opleidingsattest eenvoudige handelingen via doe-het zelf. Dragen van de nodige beschermingsmiddelen (mondmasker ffp3, handschoenen, tyvec). Indien mogelijk de ondervloer afdekken, leien voorzichtig verwijderen, extra fixeren, niet breken, niet gooien, onmiddellijk verpakken of voorzichtig in container met asbest bag plaatsen.

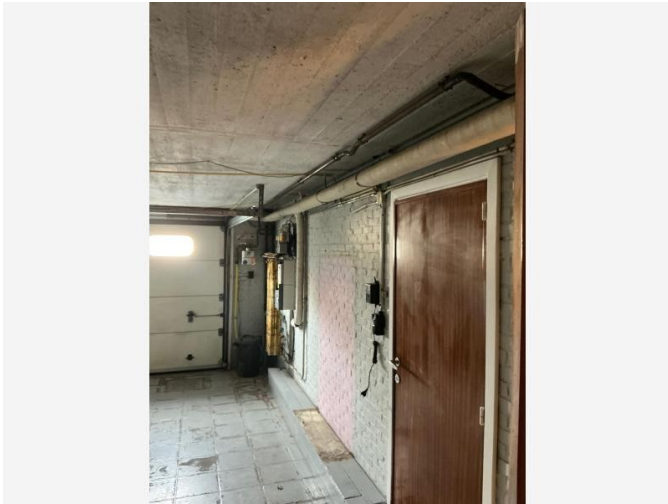
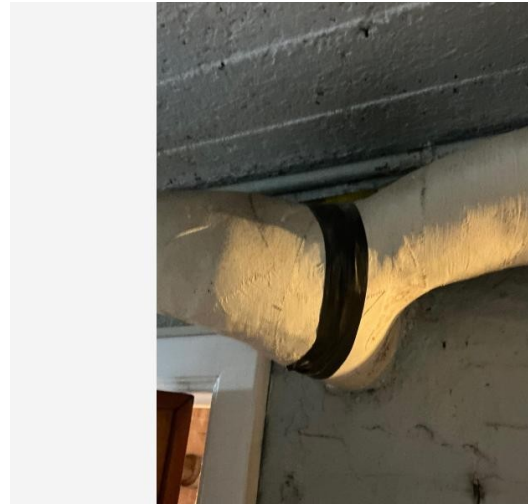
Het asbestmateriaal valt onder de mijlpaal van 2034.

| Eindbeoordeling materiaalrisico | Verhoogd materiaalrisico en/of verhoogde kans op vezelvrijgave |

| Gebondenheid | Categorie 2: niet-hechtgebonden met matrix |
| Asbestsoort (vezeltype) | Crocidoliet aanwezig |
| Asbestconcentratie | Hoog ( $\geq 50\%$ ) |
| Toestand van het materiaal | Onbeschadigd, niet verweerd |

| # | Type | Referentie | Resultaat |
|---|---|---|---|
| 3.1 | Mengmonster | 6020044492 | Amosiet, Crocidoliet |

| Beschrijving | Leidingisolatie bocht |
| Asbestmateriaal | In-situ afwerkingslagen - Thermische isolatie |

Verwijderen

- Zorg voor een veilig beheer. Vermijd het beschadigen van het asbestmateriaal. Controleer de toestand jaarlijks op wijzigingen.

- Hermetische zone (erkend asbestverwijderaar)  
Gipsisolatie wordt losgesneden van dragermateriaal (leiding), asbesthoudend gips zal gemakkelijk verbrokkelen en is losgebonden. Om geen asbestvezels te verspreiden naar de omgeving, dient dit in hermetische zone verwijderd te worden.

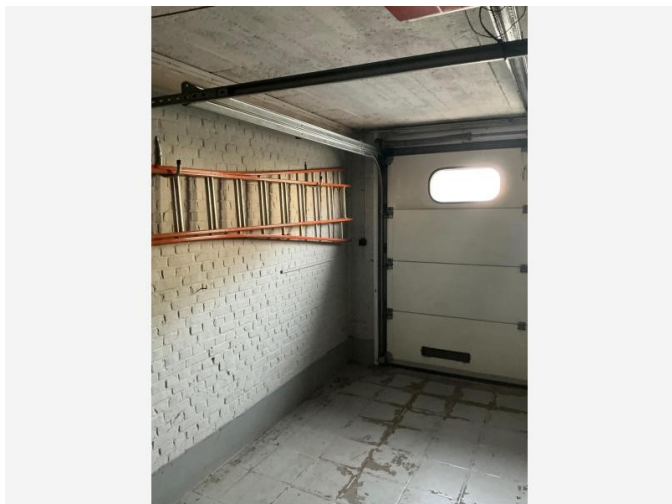
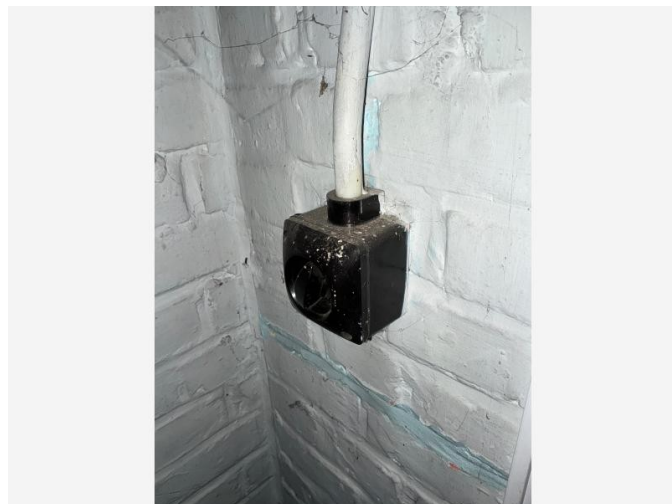
Het asbestmateriaal valt onder de mijlpaal van 2040.

| Eindbeoordeling materiaalrisico | Laag materiaalrisico en/of verlaagde kans op vezelvrijgave |

| Gebondenheid | Categorie 1: hechtgebonden in oorsprong |
| Asbestsoort (vezeltype) | Crocidoliet aanwezig |
| Toestand van het materiaal | Onbeschadigd, niet verweerd |

| Beschrijving | Bakeliet |
| Asbestmateriaal | Plaat, paneel, tablet - Type Bakeliet |
| Identificatiemethode | <p>De asbestdeskundige beoordeelt het materiaal als asbestverdacht en dus asbesthoudend, en dit zonder monstername.</p> <p>Motivatie: De monstername brengt andere schade aan dan schade die inherent is aan de monstername.</p> |

Zorgvuldig beheren

- Zorg voor een veilig beheer. Vermijd het beschadigen van het asbestmateriaal. Controleer de toestand jaarlijks op wijzigingen.
- Voer bijkomende staalname(s) uit.

- Eenvoudige handelingen: mag via doe-het-zelf of door werknemer(s) met opleidingsattest eenvoudige handelingen  
Schakelaars, stopcontacten en andere gelijkaardige toepassingen kunnen eenvoudig losgeschroefd, afvoeren op de daarvoor voorziene plek op containerpark.

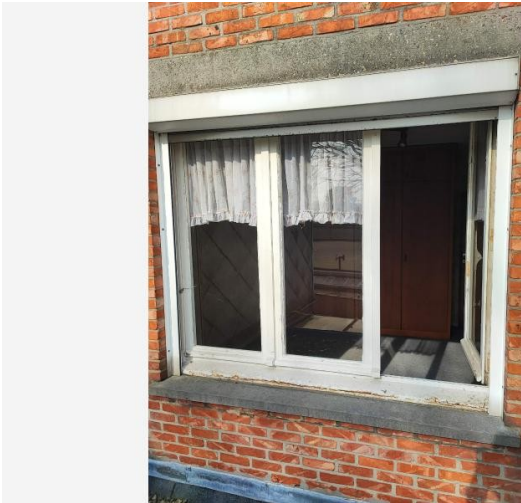
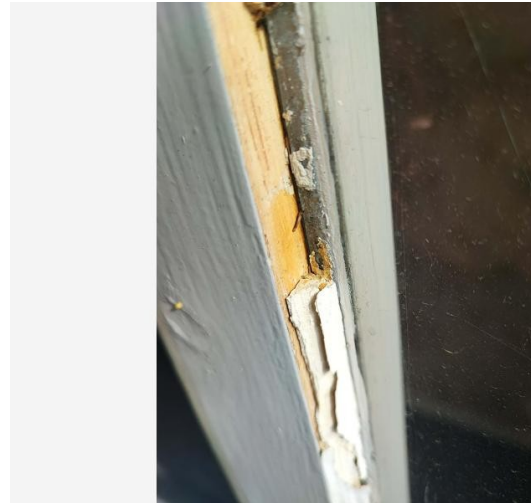
## Fiche 5: Stopverf

Geen asbest

| # | Type | Referentie | Resultaat |
|---|---|---|---|
| 5.1 | Puntmonster | 6020044518 | Geen asbest |

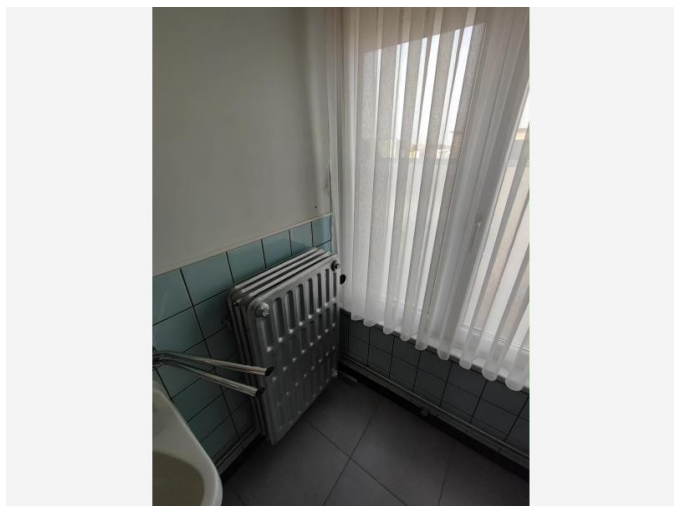
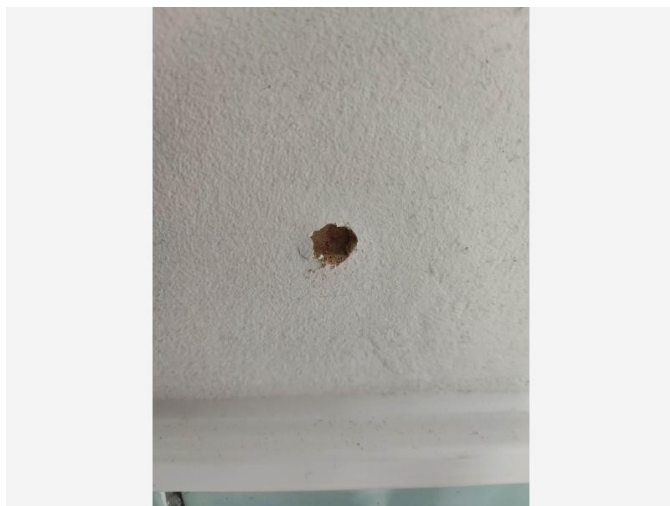
## Fiche 6: Pleisterwerk

Geen asbest

| # | Type | Referentie | Resultaat |
|---|---|---|---|
| 6.1 | Mengmonster | 6020044089 | Geen asbest |

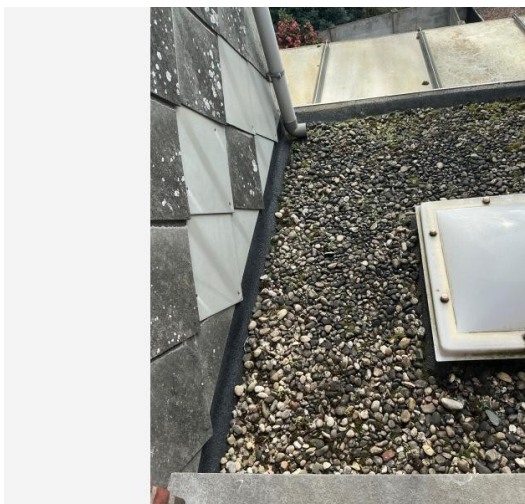
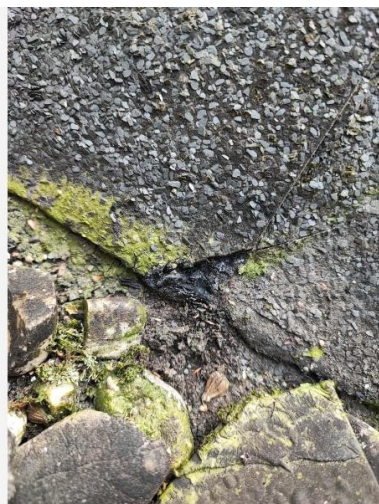
## Fiche 7: Roofing

Geen asbest

| # | Type | Referentie | Resultaat |
|---|---|---|---|
| 7.1 | Puntmonster | 6020044088 | Geen asbest |

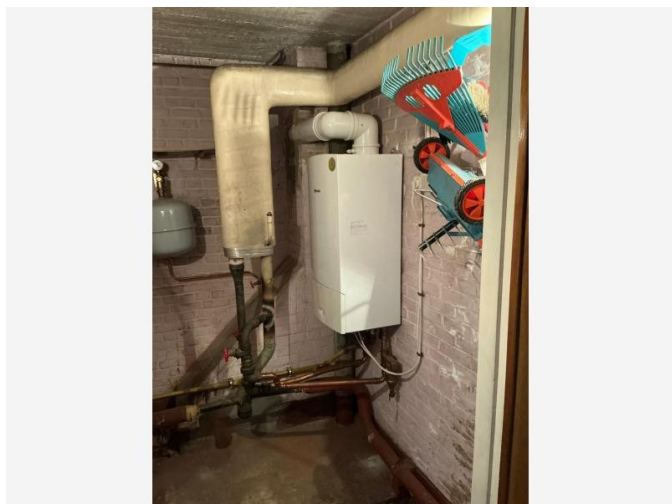
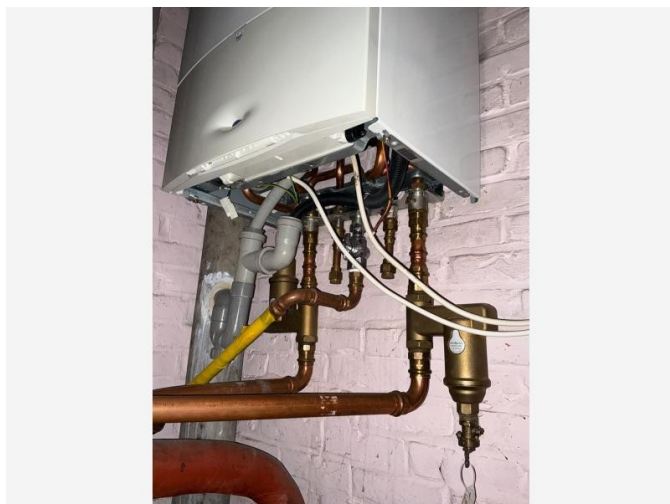
### Fiche 8: Materialen aan de stookketel

| Beschrijving | Notitie | Terug te vinden op plannen |
|---|---|---|
| Fiche 8: Materialen aan de stookketel | Niet asbestverdacht, deze is van na 2001. | - |

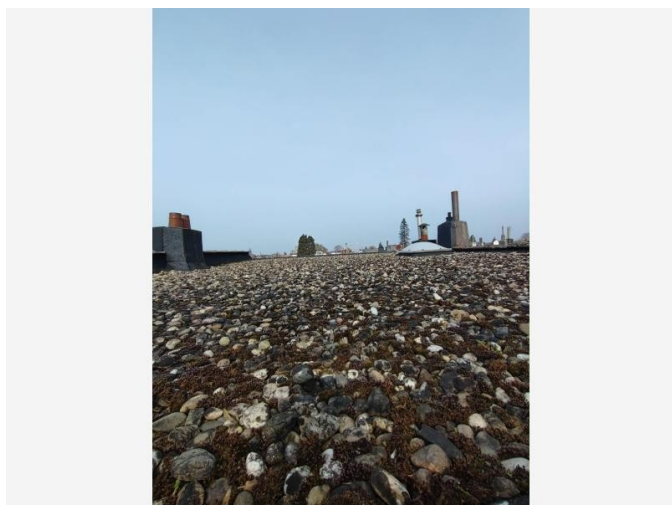
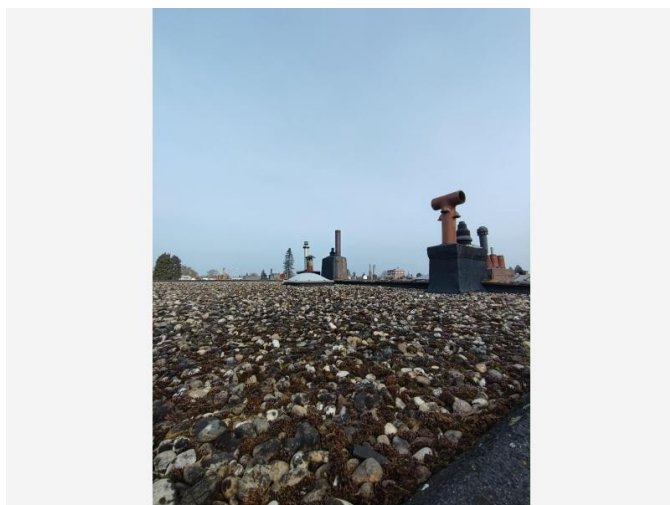
### Fiche 9: Materialen van rookgaskanalen

| Beschrijving | Notitie | Terug te vinden op plannen |
|---|---|---|
| Fiche 9: Materialen van rookgaskanalen | Niet asbestverdacht | - |
