# Asbestinventarisatattest

Witvenstraat 95, 2940 Stabroek

Attestnummer : 20260424-000188.000

Uitgegeven op : 24.04.2026

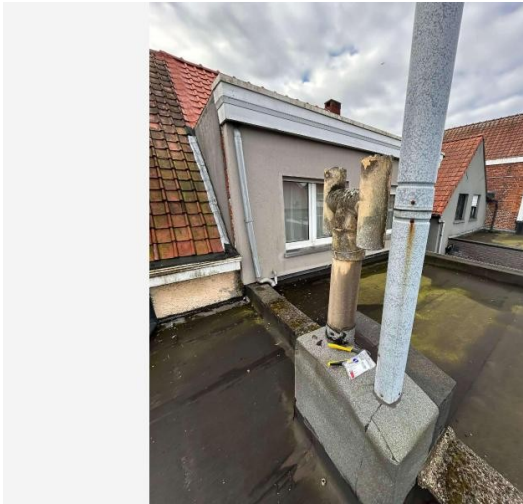
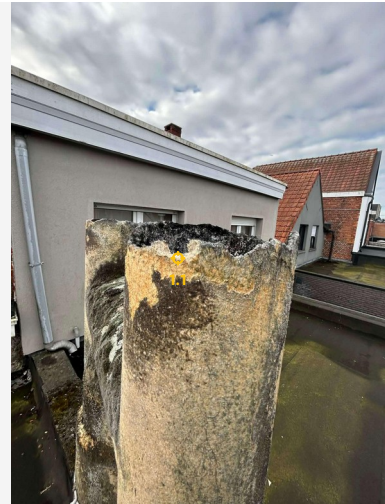
Het asbestmateriaal valt onder de mijlpaal van 2034.

| Eindbeoordeling materiaalrisico | Laag materiaalrisico en/of verlaagde kans op vezelvrijgave |

| Gebondenheid | Categorie 1: hechtgebonden in oorsprong |
| Asbestsoort (vezeltype) | Crocidoliet aanwezig |
| Asbestconcentratie | Laag (< 50%) |
| Afschermingsgraad van het gehele materiaal | Geheel of deels vrij aan de buitenlucht, maar geen contact met binnenlucht |
| Toestand van het materiaal | Licht beschadigd, licht verweerd. Intacte calciumsilicaatplaat of materiaal met categorie 3-gebondenheid |

| # | Type | Referentie | Resultaat |
|---|---|---|---|
| 1.1 | Puntmonster | 6020044481 | Crocidoliet, Chrysotiel |

| Beschrijving | Rookgaskanaal |
| Omgeving | Buiten |
| Hoeveelheid (lengte - omtrek - dikte - aantal) | <ul style="list-style-type: none"><li>• 1,50 m - 20,00 cm - 8,00 cm - 1 stuk</li></ul> |

- Verwijder dit asbestmateriaal zo snel mogelijk. Volg de toestand goed op.

- Eenvoudige handelingen: mag via doe-het-zelf of door werknemer(s) met opleidingsattest eenvoudige handelingen  
De buis kan voorzichtig losgebeiteld worden, extra bevochtigen om stof te voorkomen + dragen van de nodige beschermingsmiddelen (mondmasker ffp3, handschoenen, tyvec ) Bij de gemeente/containerpark afsluitzakken halen om dubbel in te pakken en af te voeren naar het containerpark als hechtgebonden asbestafval.

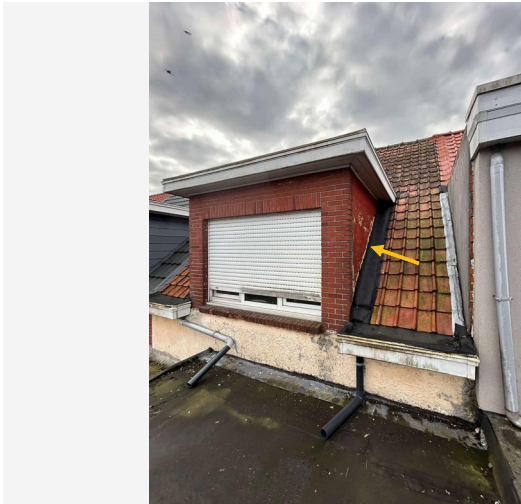
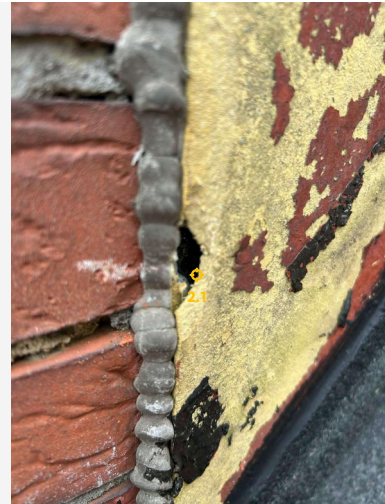
Het asbestmateriaal valt onder de mijlpaal van 2034.

| Eindbeoordeling materiaalarisico | Verhoogd materiaalarisico en/of verhoogde kans op vezelvrijgave |

| Gebondenheid | Categorie 1: hechtgebonden in oorsprong |
| Asbestsoort (vezeltype) | Alleen chrysotiel aanwezig |
| Asbestconcentratie | Laag (< 50%) |
| Afschermingsgraad van het gehele materiaal | Geheel of deels vrij aan de buitenlucht, maar geen contact met binnenlucht |
| Toestand van het materiaal | Matig beschadigd, matig verweerd |

| # | Type | Referentie | Resultaat |
|---|---|---|---|
| 2.1 | Puntmonster | 6020441743 | Chrysotiel |

| Beschrijving | Plaat dakkappel |
| Asbestmateriaal | Dak- en gevelbekleding - Plaat |
| Hoeveelheid (oppervlakte - dikte - aantal) | • 2,00 m <sup>2</sup> - 0,20 cm - 2 stuks |

- Verwijder dit asbestmateriaal zo snel mogelijk. Volg de toestand goed op.

- Eenvoudige handelingen: mag via doe-het-zelf of door werknemer(s) met opleidingsattest eenvoudige handelingen  
EH via doe-het zelf Dragen van de nodige beschermingsmiddelen (mondmasker ffp3, handschoenen,tyvec). Indien mogelijk de ondervloer afdekken , plaat voorzichtig verwijderen, extra fixeren, niet breken , niet gooien, onmiddellijk verpakken of voorzichtig in container met asbest bag plaatsen.

Gebruik geen stortkokers.

Indien plaat in slechte staat zijn en kans bestaat op breken : Eenvoudige handeling opgeleid personeel , alle werknemer(s) moeten wel beschikken over een opleidingsattest eenvoudige handelingen 8u

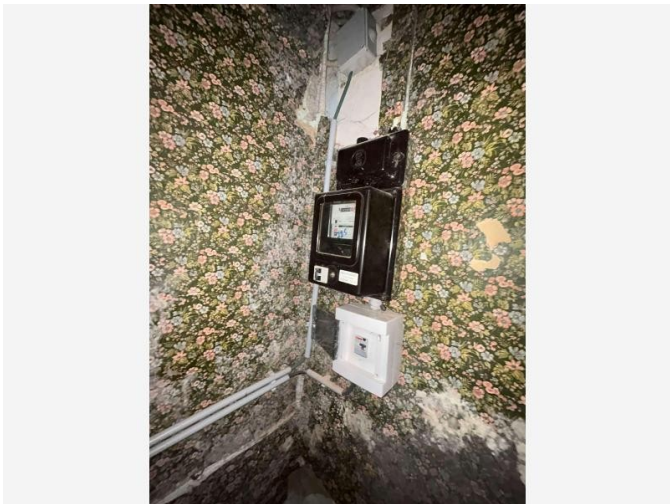
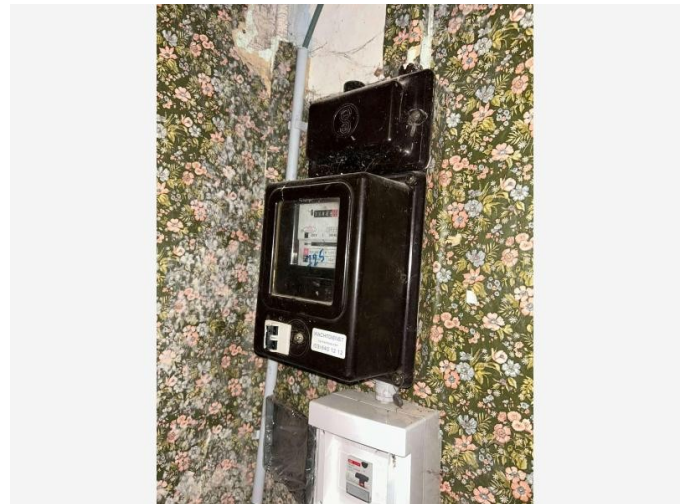
Het asbestmateriaal valt onder de mijlpaal van 2040.

| Eindbeoordeling materiaalrisico | Laag materiaalrisico en/of verlaagde kans op vezelvrijgave |

| Asbestsoort (vezeltype) | Crocidoliet aanwezig |
| Toestand van het materiaal | Onbeschadigd, niet verweerd |

| Beschrijving | Bakeliet |
| Asbestmateriaal | Plaat, paneel, tablet - Type Bakeliet |
| Identificatiemethode | <p>De asbestdeskundige beoordeelt het materiaal als asbestverdacht en dus asbesthoudend, en dit zonder monstername.</p> <p>Motivatie: De monstername brengt andere schade aan dan schade die inherent is aan de monstername.</p> |

- Zorg voor een veilig beheer. Vermijd het beschadigen van het asbestmateriaal. Controleer de toestand jaarlijks op wijzigingen.

- Eenvoudige handelingen: mag via doe-het-zelf of door werknemer(s) met opleidingsattest eenvoudige handelingen  
Schakelaars, stopcontacten en andere gelijkaardige toepassingen kunnen eenvoudig losgeschroefd worden --> EH doe-het-zelf. Afgesloten of verzegelde kast --> EH opgeleid techniek personeel 8u basisopleiding asbest. U gebruikt dan best persoonlijke beschermingsmiddelen om blootstelling aan asbestvezels te voorkomen (ffp3 masker, handschoenen, tyvek, veiligheidsbril,...). Graag verwijst ik u ook naar de laatste pagina van het attest waar de verwijderingstechnieken staan uitgelegd.

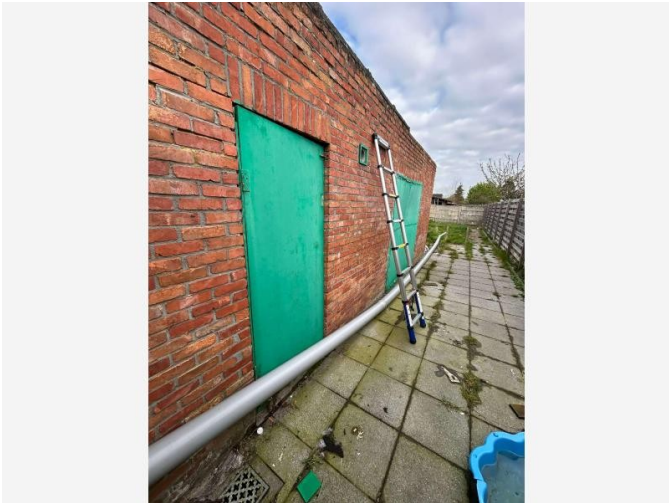
**Reden:** Slotvaste toegangspoort, -deur of -luik

**Uitleg van de asbestdeskundige:** De deur ging niet open omdat er een afvoerbuys in de weg stond.

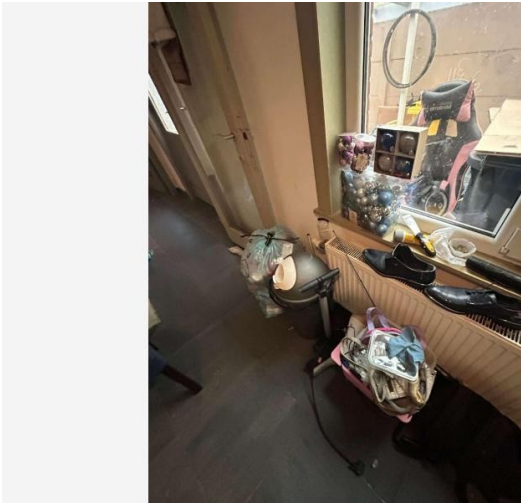
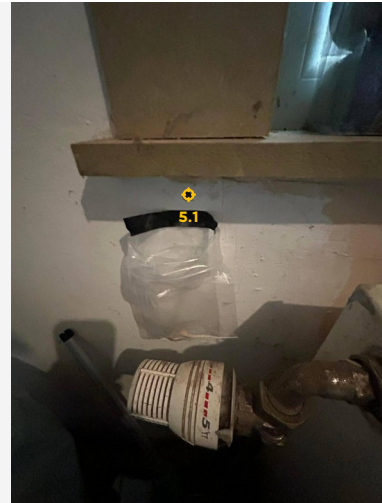
## Fiche 5: Pleisterwerk wanden

Geen asbest

| # | Type | Referentie | Resultaat |
|---|---|---|---|
| 5.1 | Mengmonster | 6020044480 | Geen asbest |

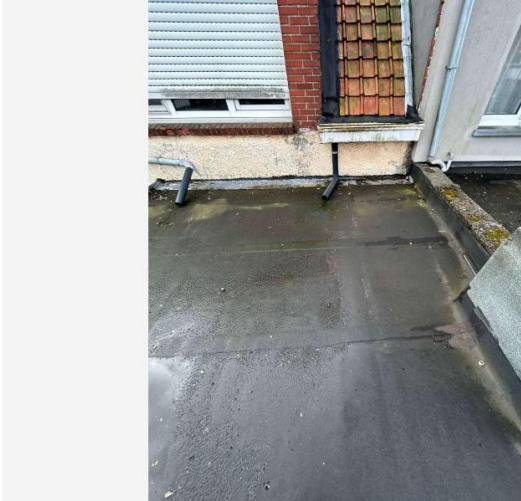
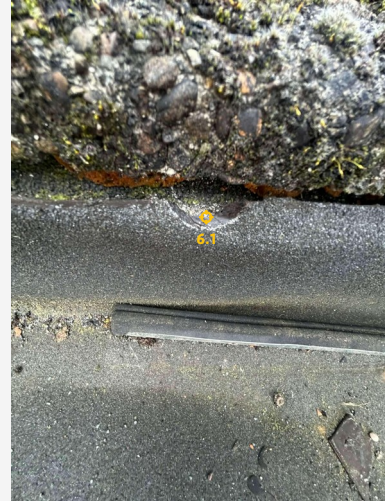
## Fiche 6: Dakbedekking

Geen asbest

| # | Type | Referentie | Resultaat |
|---|---|---|---|
| 6.1 | Puntmonster | 6020044325 | Geen asbest |

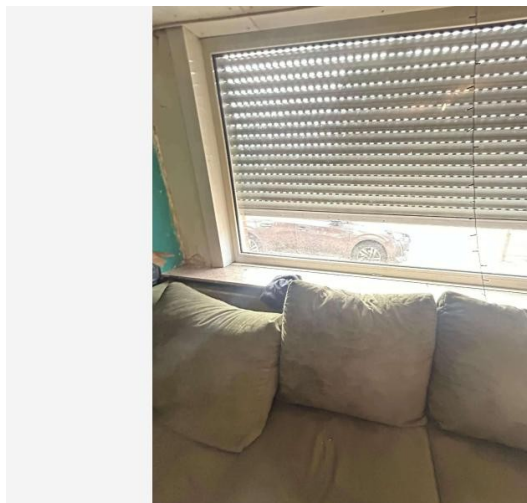
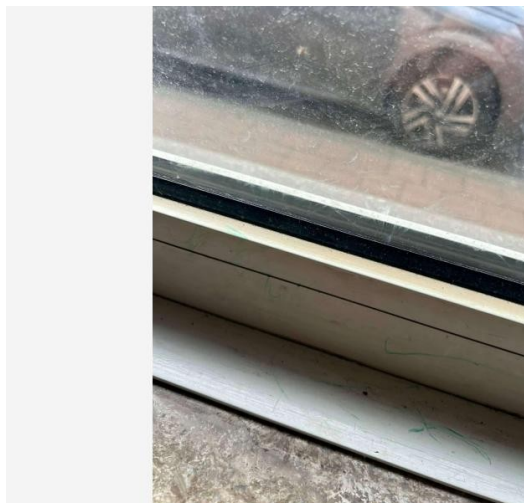
### Fiche 7: Kitten ramen

| Beschrijving | Notitie | Terug te vinden op plannen |
|---|---|---|
| Fiche 7: Kitten ramen | De kisten van de ramen bestaan uit rubber of siliconen, deze zijn niet-asbestverdacht. | - |

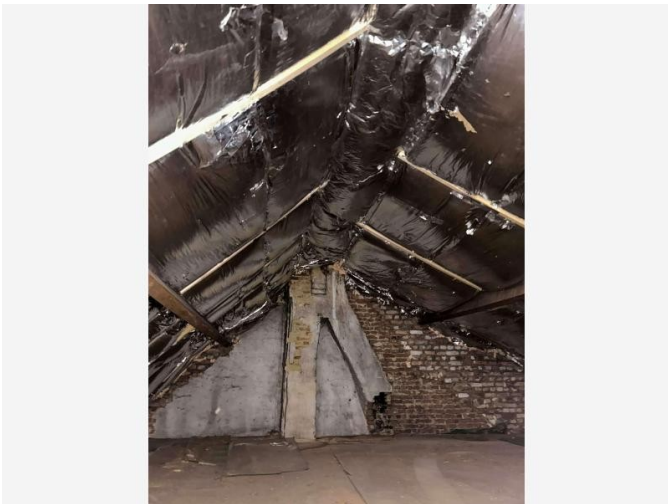
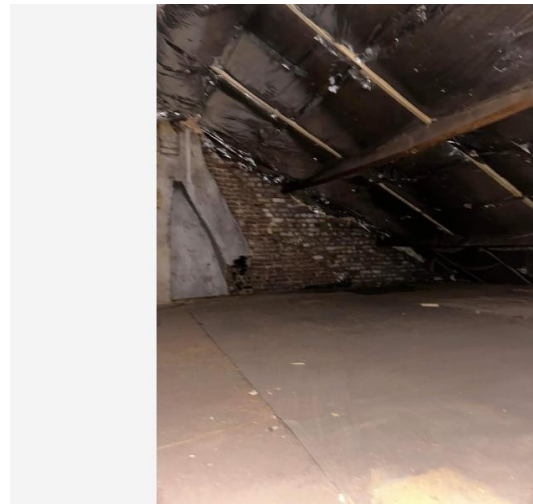
## Fiche 9: Onderdak

| Beschrijving | Notitie | Terug te vinden op plannen |
|---|---|---|
| Fiche 9: Onderdak | Er waren geen asbestverdachte onderdakplaten vastgesteld onder het schuine dak | Plan 1.5: Zolder |
