# Asbestinventarisatetest

Berkenlaan 22, 2940 Stabroek

Attestnummer : **20260426-000179.000**

Uitgegeven op : **26.04.2026**

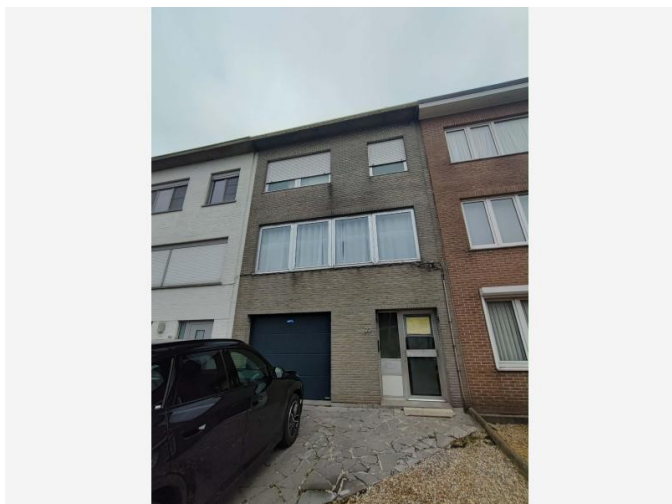
*Situeringsfoto*

### Tijdelijke beperking

**Reden:** Het te onderzoeken materiaal situeert zich hoger dan 3,50 m te rekenen vanaf een veilige ondergrond

**Uitleg van de asbestdeskundige:** Het dak is niet bereikbaar

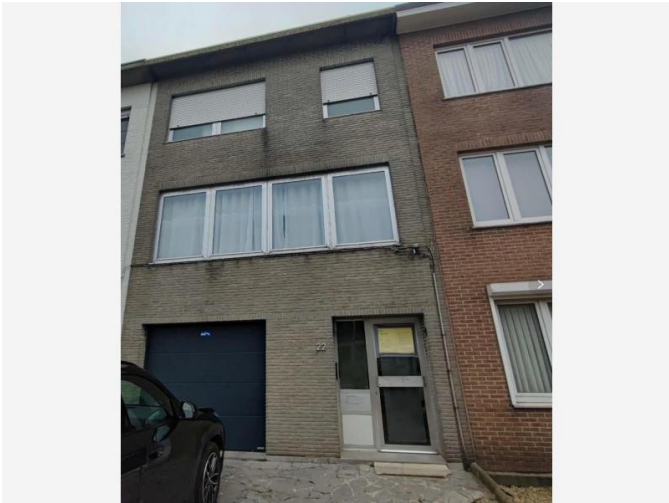
*Situeringsfoto*

#### Tijdelijke beperking

**Reden:** Niet visueel/ zichtbaar

**Uitleg van de asbestdeskundige:** Niet waarneembaar. Het is aangeraden bij renovatiewerkzaamheden dit grondig te inspecteren en eventuele staalnamens te laten nemen door een asbestdeskundige.

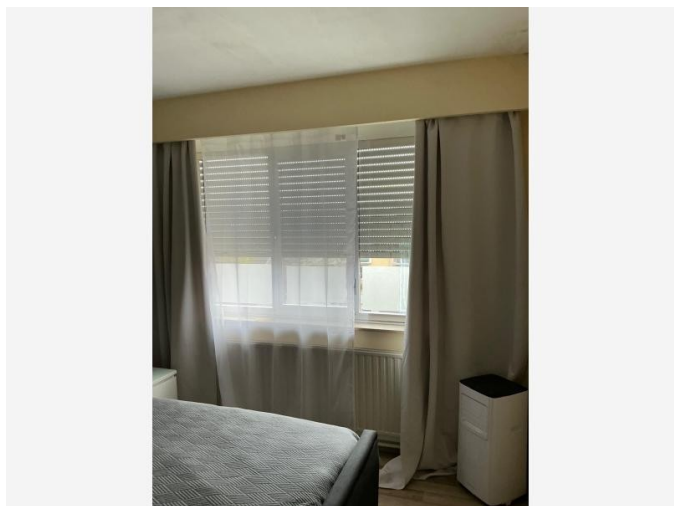
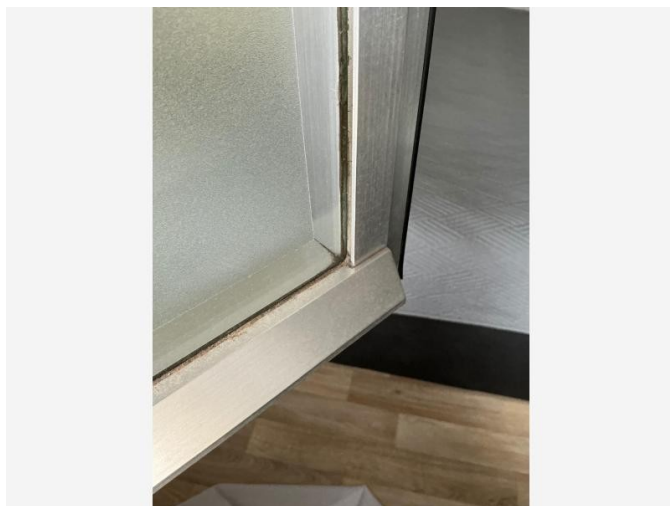
## Fiche 3: Mastiek

Geen asbest

| # | Type | Referentie | Resultaat |
|---|---|---|---|
| 3.1 | Puntmonster | 6020440165 | Geen asbest |

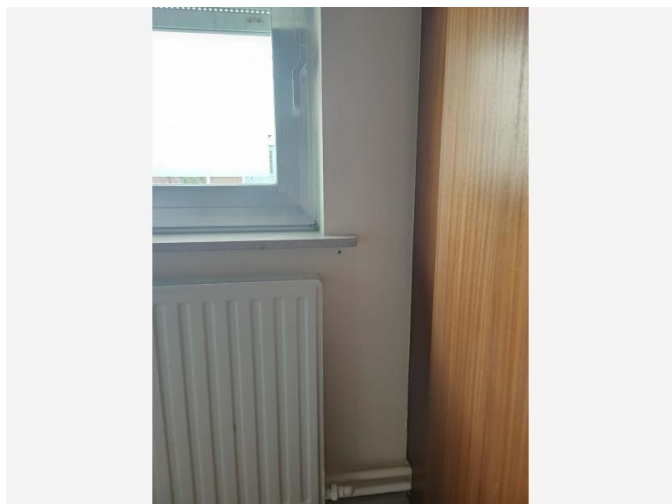
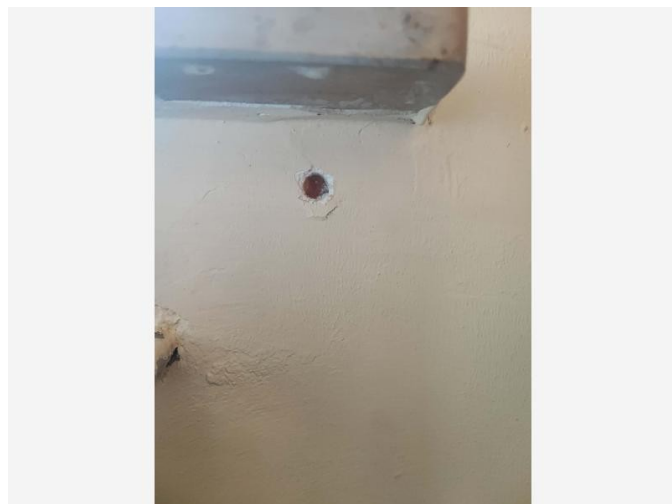
Geen asbest

| # | Type | Referentie | Resultaat |
|---|---|---|---|
| 4.1 | Mengmonster | 6020440164 | Geen asbest |

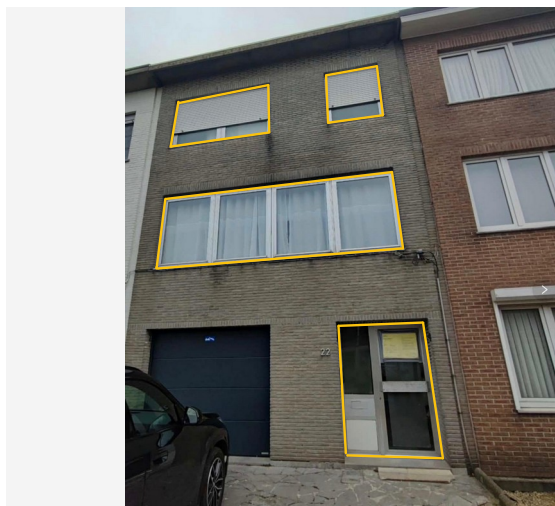
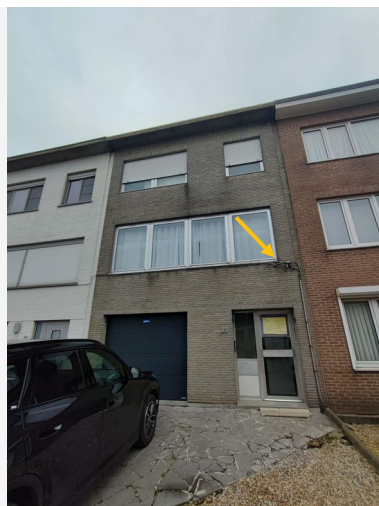
## Fiche 5: Pasta

Geen asbest

| # | Type | Referentie | Resultaat |
|---|---|---|---|
| 5.1 | Puntmonster | 6020440163 | Geen asbest |

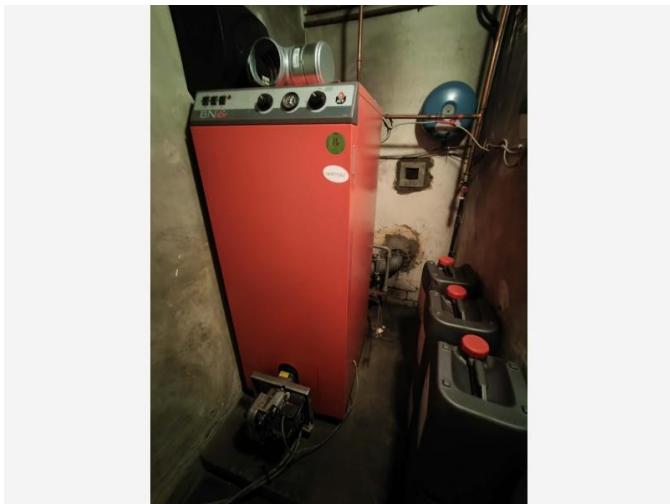
### Fiche 6: Materialen aan de stookketel

| Beschrijving | Notitie | Terug te vinden op plannen |
|---|---|---|
| Fiche 6: Materialen aan de stookketel | Er kunnen asbesttoepassingen aanwezig zijn. Ik heb geen info van bouwjaar en kon zelf niets waarnemen.<br><br>Let op bij het demonteren van de toepassing en draag de nodige PBM's. | - |
