# Asbestinventarisatattest

Glasgowstraat 1, 2030 Antwerpen

Attestnummer : 20260329-000155.000

**Niet-asbestveilig**

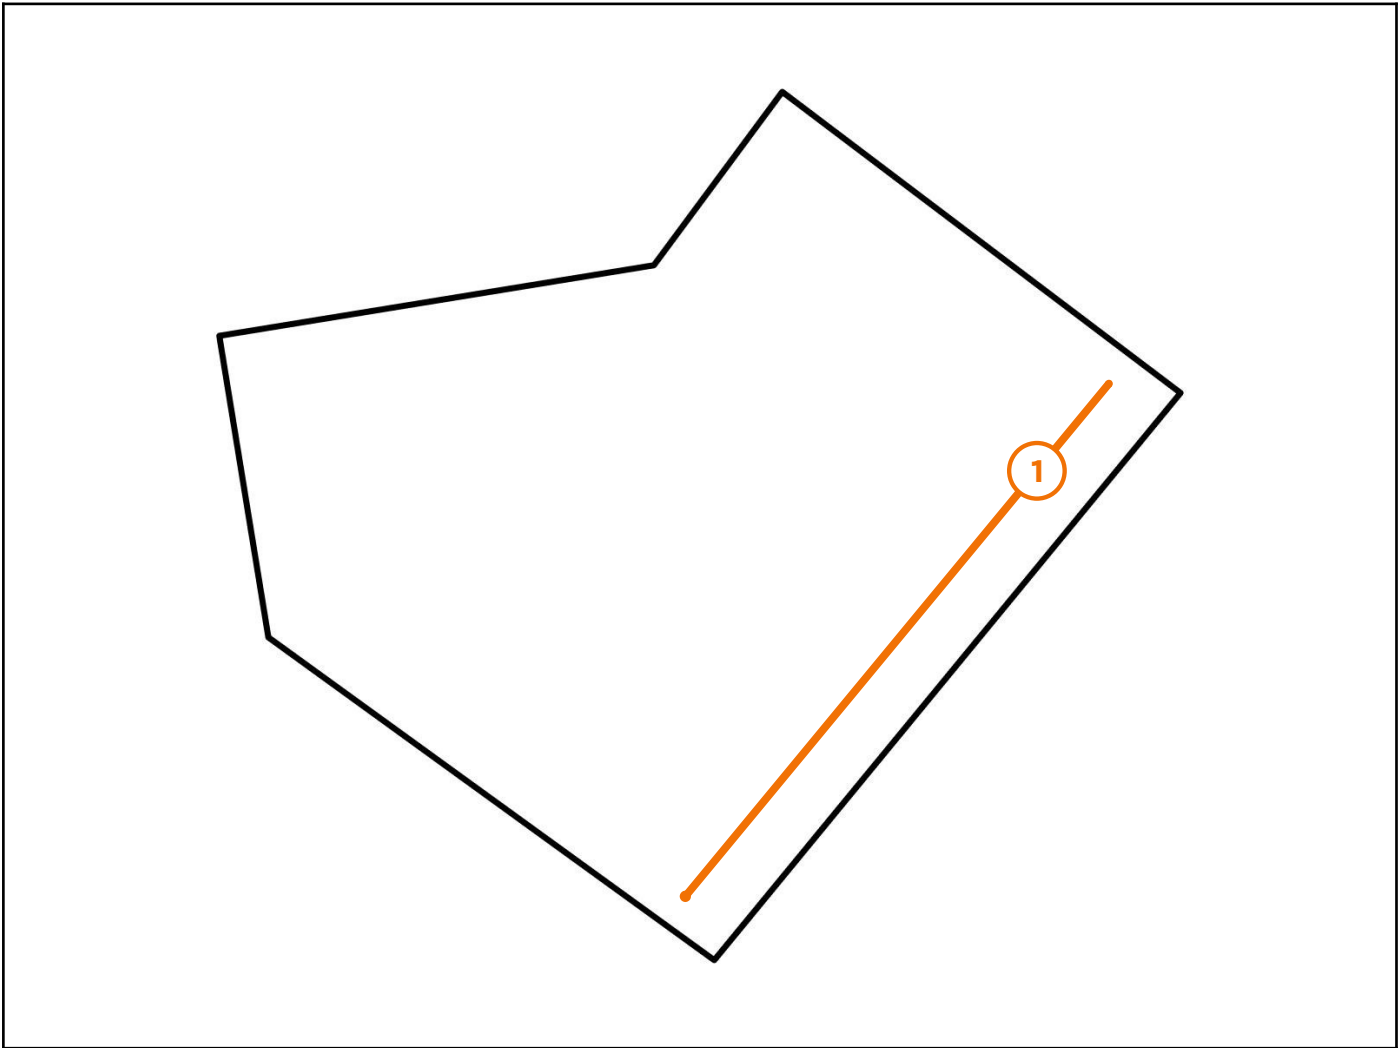
# Plan 1.1: KELDER

| Beschrijving | Type | Actie |
|---|---|---|
| 1. Asbestbuis KRUIPKELDER | Asbestmateriaal | Verwijderen |

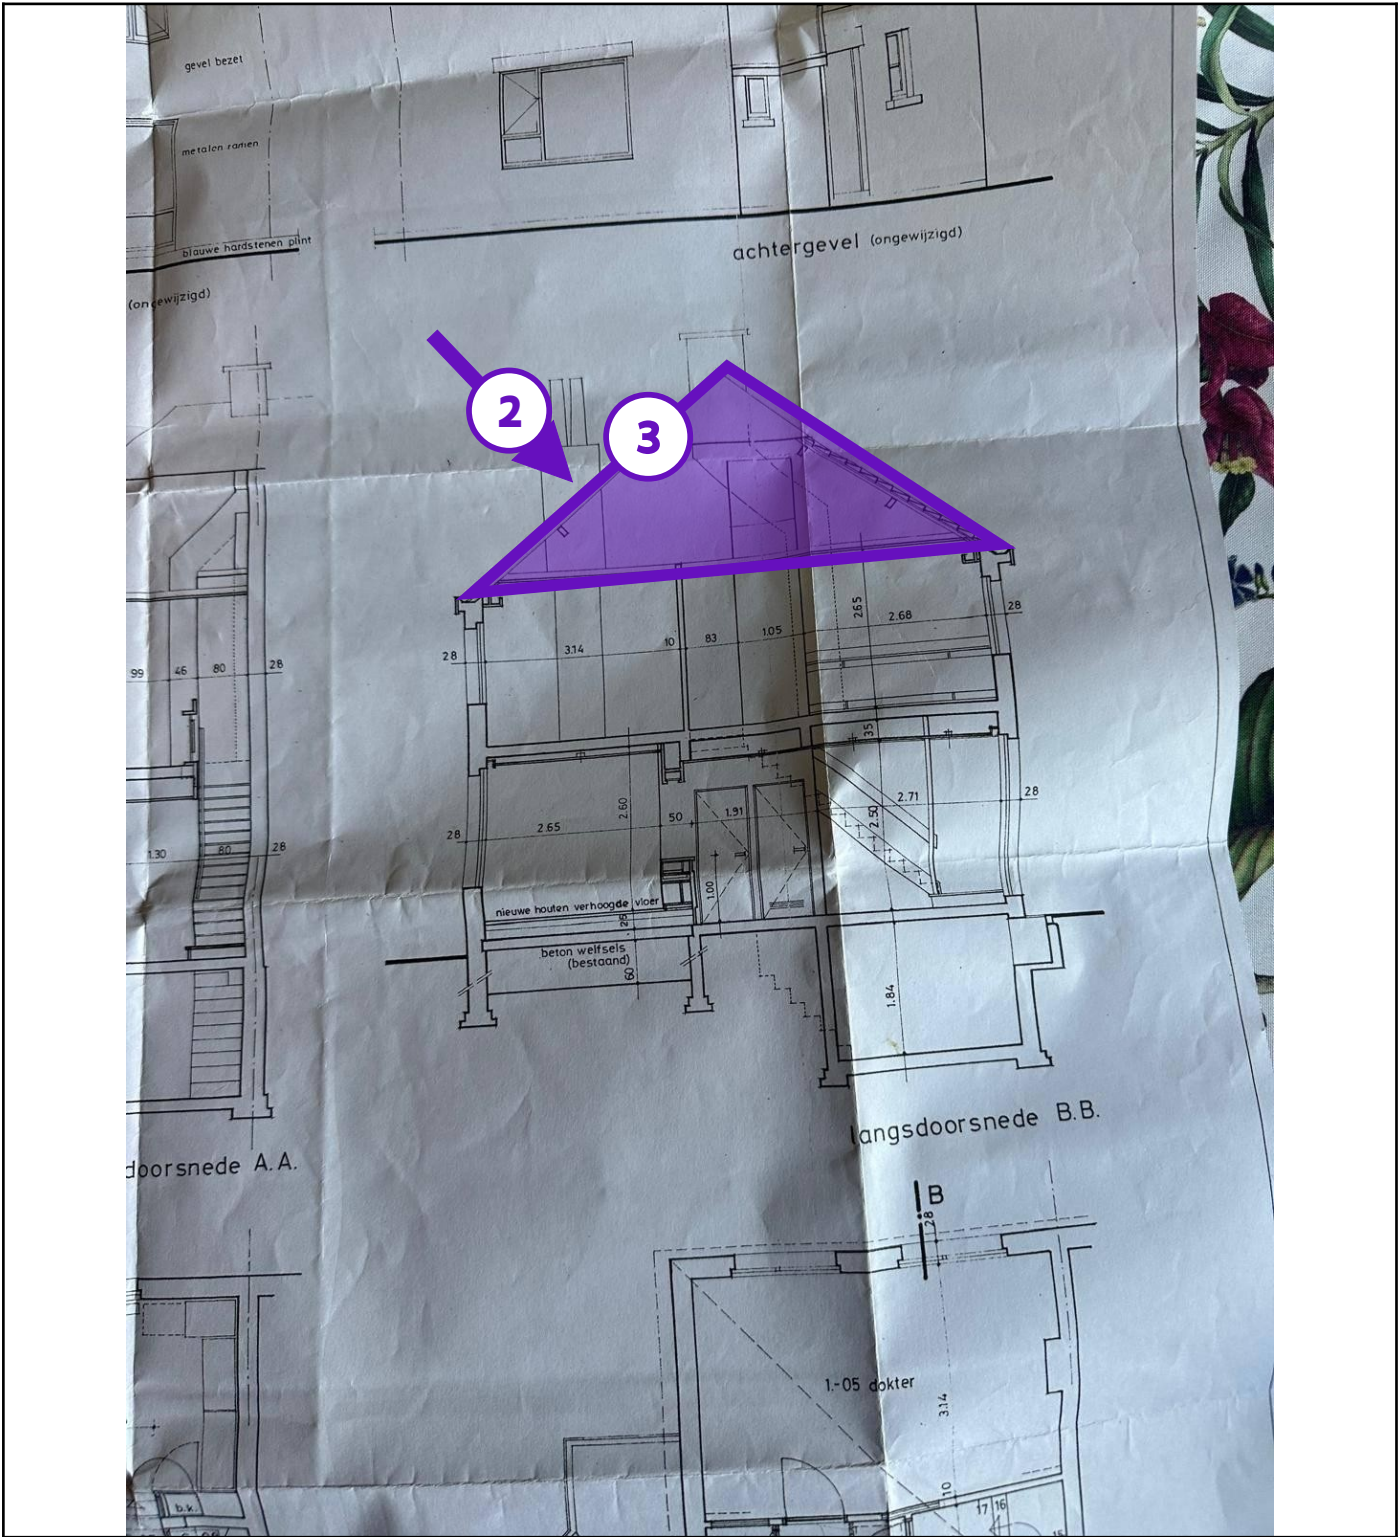
# Plan 1.4: DAKPLAN

| Beschrijving | Type | Actie |
|---|---|---|
| 2. Binnenkant schouw | Beperking | - |

| 3. Zolder niet toegankelijk | Beperking | - |

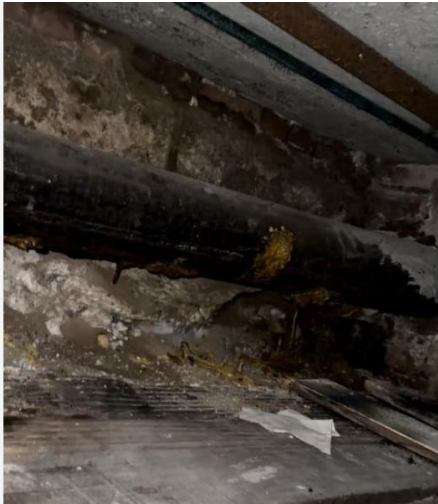
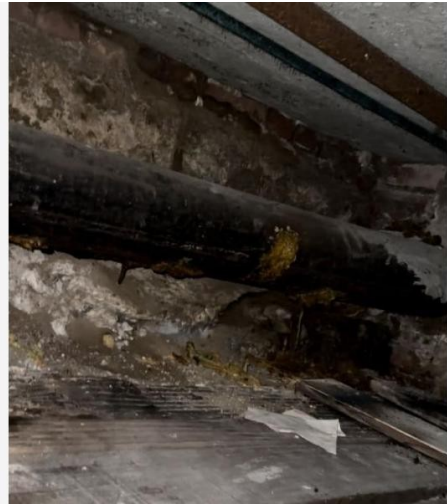
Overzichtsfoto

Detailfoto

Het asbestmateriaal valt onder de mijlpaal van 2040.

| Eindbeoordeling materiaalrisico | Verhoogd materiaalrisico en/of verhoogde kans op vezelvrijgave |

| Asbestsoort (vezeltype) | Crocidoliet aanwezig |
| Toestand van het materiaal | Licht beschadigd, licht verweerd. Intacte calciumsilicaatplaat of materiaal met categorie 3-gebondenheid |

| Beschrijving | Asbestbuis KRUIPKELDER |
| Asbestmateriaal | Buis, koker, leiding, pijp, doorvoer |

Verwijderen

- Zorg voor een veilig beheer. Vermijd het beschadigen van het asbestmateriaal. Controleer de toestand jaarlijks op wijzigingen.
- Voer bijkomende staalname(s) uit.

- Eenvoudige handelingen: mag via doe-het-zelf of door werknemer(s) met opleidingsattest eenvoudige handelingen  
Indien de toepassing verwijderd kan worden zonder verdere beschadiging mag dit gebeuren door een werknemer met opleidingsattest eenvoudige handelingen.
- Eenvoudige handelingen: enkel door erkend asbestverwijderaar  
Indien de toepassing niet verwijderd kan worden zonder verdere beschadiging dient dit te gebeuren door een erkend verwijderaar.

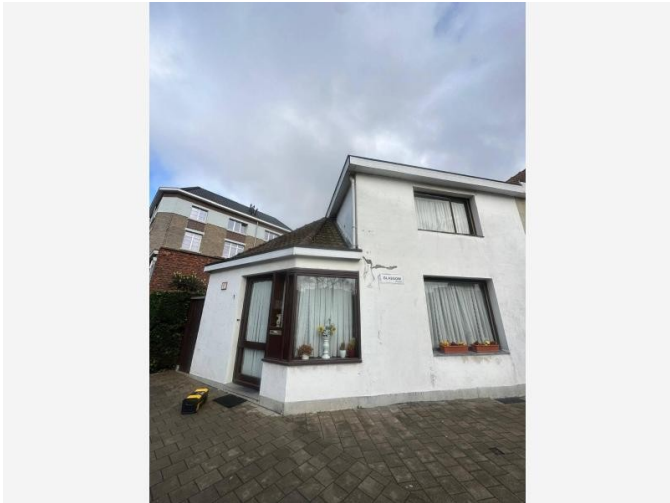
**Reden:** Het te onderzoeken materiaal situeert zich hoger dan 3,50 m te rekenen vanaf een veilige ondergrond

**Uitleg van de asbestdeskundige:** Binnenkant van de schouw kan niet worden onderzocht wegens het feit dat dit zich op een afstand hoger dan 3,5m t.o.v. een vaste ondergrond bevindt. Verder is de schouw ook ingesloten.

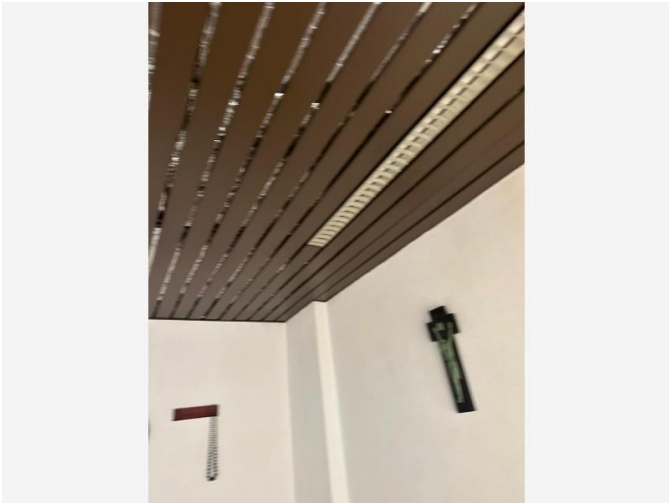
**Reden:** Er is geen volledige risicobeoordeling mogelijk

**Uitleg van de asbestdeskundige:** De zolder is ontoegankelijk, er is geen luik naar de zolder.  
ASBESTONDERDKPLATEN MOGELIJK AANWEZIG.

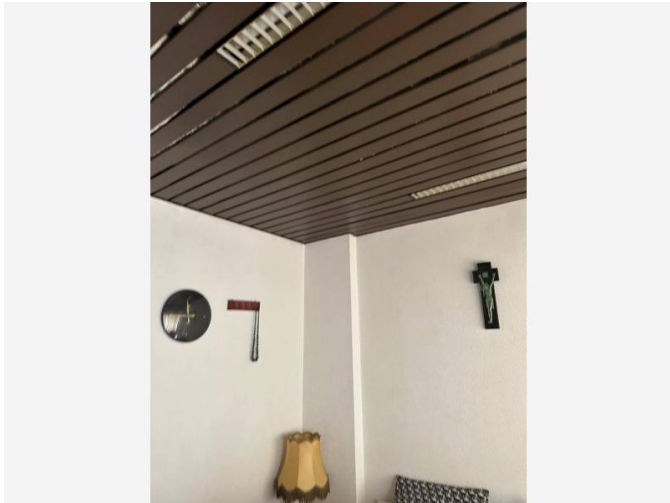
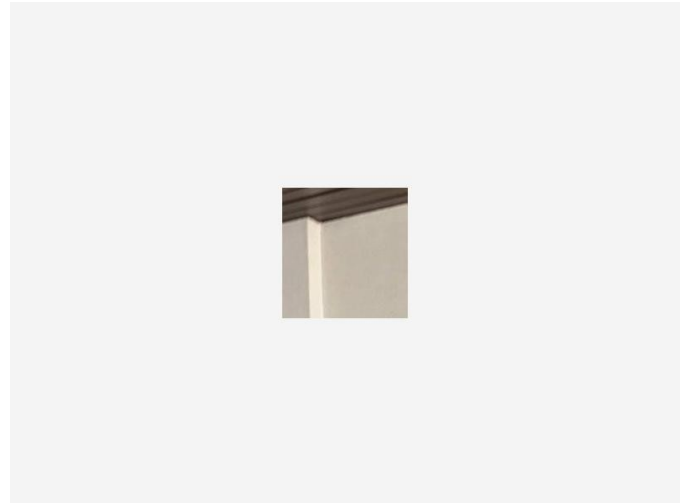
## Fiche 4: Pleisterwerk muur

Geen asbest

| # | Type | Referentie | Resultaat |
|---|---|---|---|
| 4.1 | Mengmonster | MM01 Pleisterwerk muur | Geen asbest |

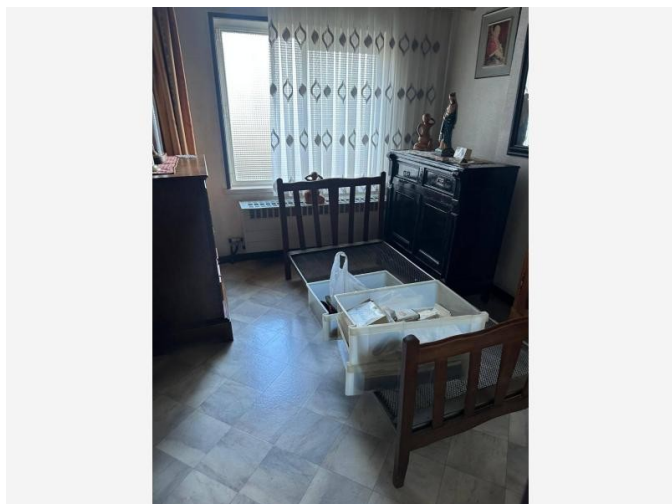
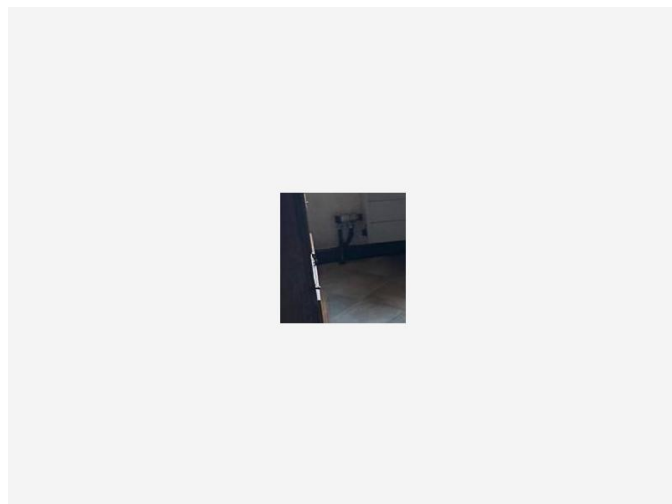
## Fiche 5: Vloerzeil

Geen asbest

| # | Type | Referentie | Resultaat |
|---|---|---|---|
| 5.1 | Puntmonster | 1.2 VLOERZEIL | Geen asbest |
