# Asbestinventarisatattest

Kleine Eikendreef 27, 2900 Schoten

Attestnummer : 20260325-000073.000

Uitgegeven op : 25.03.2026

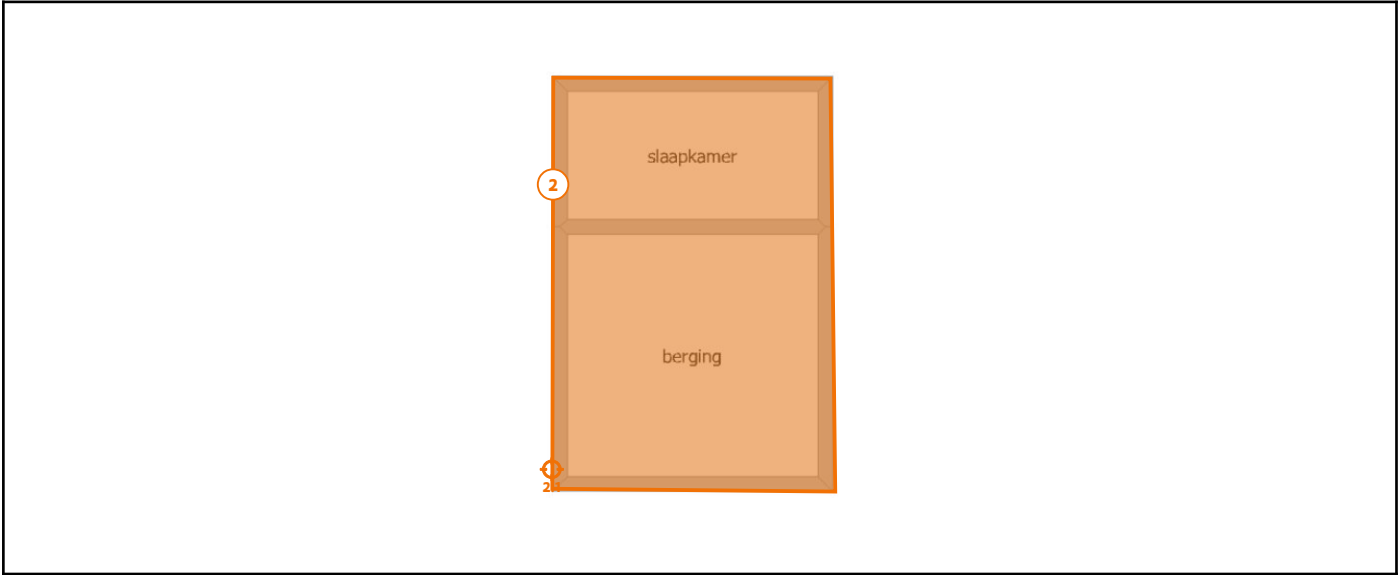
## Plan 2.3: 1e verdieping tiny house

| Beschrijving | Type | Actie |
|---|---|---|
| 2. Dakleien Tiny-house | Asbestmateriaal | <a href="#">Verwijderen</a> |

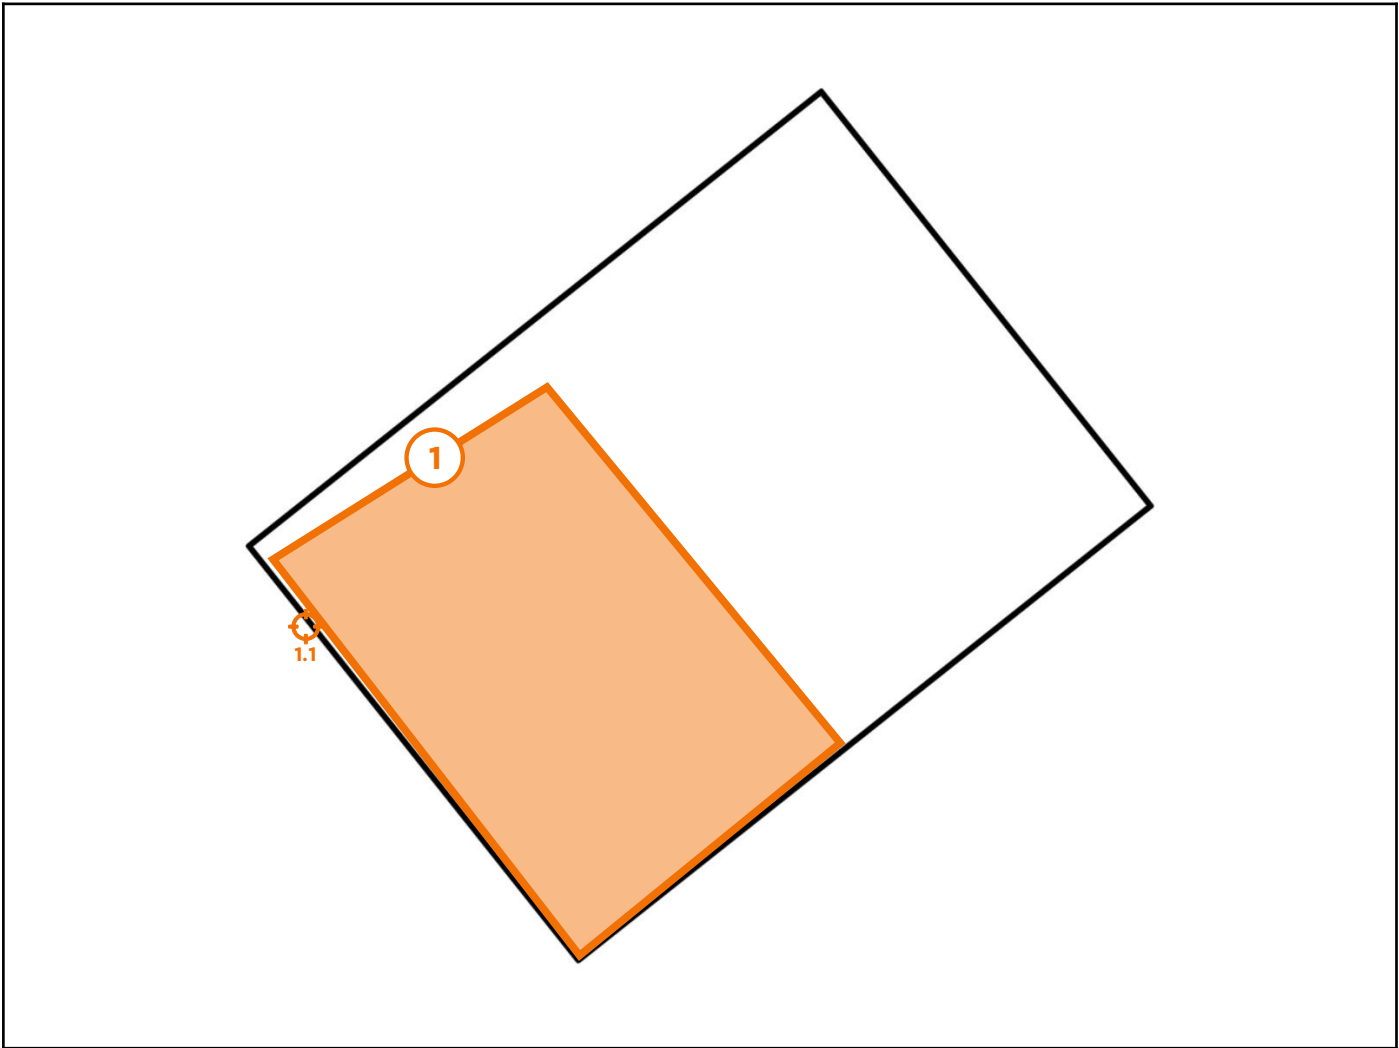
### Plan 3.1: Bijgebouw plan

| Beschrijving | Type | Actie |
|---|---|---|
| 1. Golfplaten | Asbestmateriaal | Verwijderen |

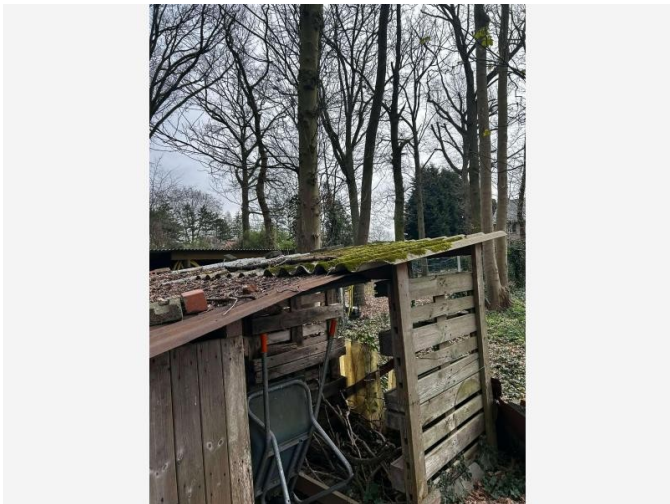
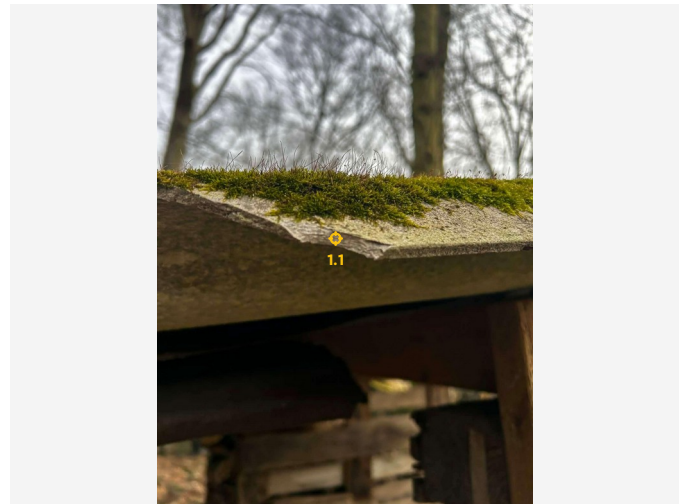
Het asbestmateriaal valt onder de mijlpaal van 2034.

| Eindbeoordeling materiaalisico | Laag materiaalisico en/of verlaagde kans op vezelvrijgave |

| Toestand van het materiaal | Licht beschadigd, licht verweerd. Intacte calciumsilicaatplaat of materiaal met categorie 3-gebondenheid |

| # | Type | Referentie | Resultaat |
|---|---|---|---|
| 1.1 | Puntmonster | 020044796 | Chrysotiel |

| Beschrijving | Golfplaten |
| Asbestmateriaal | Dak- en gevelbekleding - Golfplaat |

- Verwijder dit asbestmateriaal zo snel mogelijk. Volg de toestand goed op.

- Eenvoudige handelingen: mag via doe-het-zelf of door werknemer(s) met opleidingsattest eenvoudige handelingen  
Dragen van de nodige beschermingsmiddelen (mondmasker ffp3, handschoenen, tyvec). Indien mogelijk de ondervloer afdekken, golfplaten voorzichtig verwijderen, extra fixeren, niet breken, niet gooien, onmiddellijk verpakken of voorzichtig in container met asbest bag plaatsen. Indien golfplaten in slechte staat zijn en kans bestaat op breken: Eenvoudige handeling opgeleid personeel, alle werknemer(s) moeten wel beschikken over een opleidingsattest eenvoudige handelingen 8u

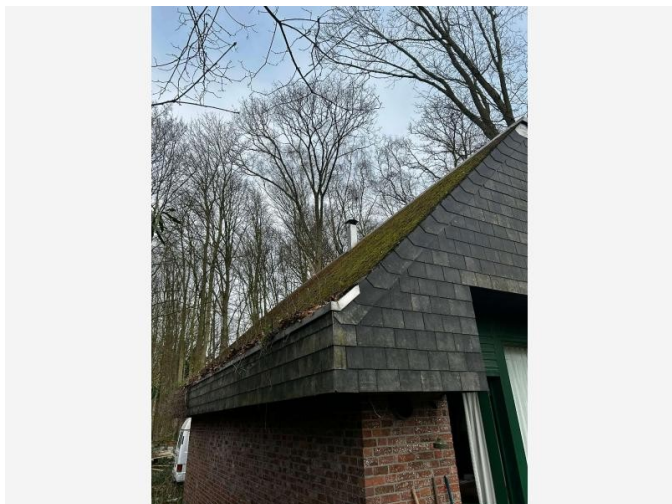
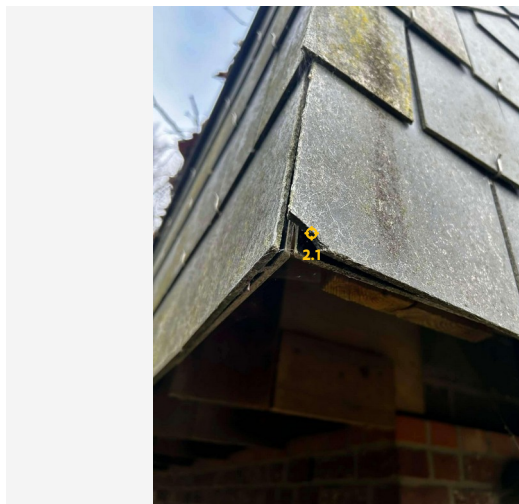
Het asbestmateriaal valt onder de mijlpaal van 2034.

| Eindbeoordeling materiaalrisico | Laag materiaalrisico en/of verlaagde kans op vezelvrijgave |

| Toestand van het materiaal | Licht beschadigd, licht verweerd. Intacte calciumsilicaatplaat of materiaal met categorie 3-gebondenheid |

| # | Type | Referentie | Resultaat |
|---|---|---|---|
| 2.1 | Puntmonster | 6020044794 | Chrysotiel |

| Beschrijving | Dakleien Tiny-house |
| Asbestmateriaal | Dak- en gevelbekleding - Lei, shingle |

- Verwijder dit asbestmateriaal zo snel mogelijk. Volg de toestand goed op.

- Eenvoudige handelingen: mag via doe-het-zelf of door werknemer(s) met opleidingsattest eenvoudige handelingen  
EH via doe-het zelf Dragen van de nodige beschermingsmiddelen (mondmasker ffp3, handschoenen,tyvec).  
Indien mogelijk de ondervloer afdekken , leien voorzichtig verwijderen, extra fixeren, niet breken , niet gooien, onmiddellijk verpakken of voorzichtig in container met asbest bag plaatsen.

Gebruik geen stortkokers.

Indien leien in slechte staat zijn en kans bestaat op breken : Eenvoudige

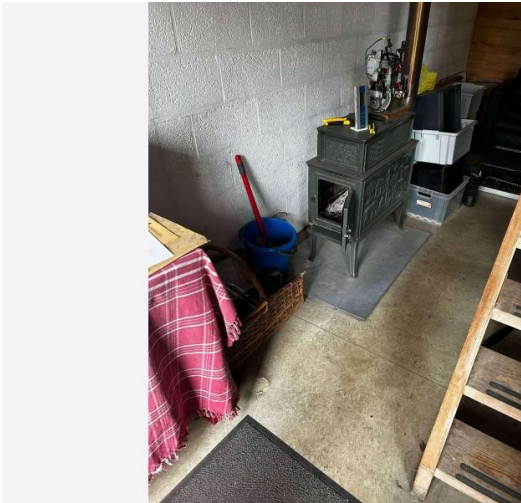
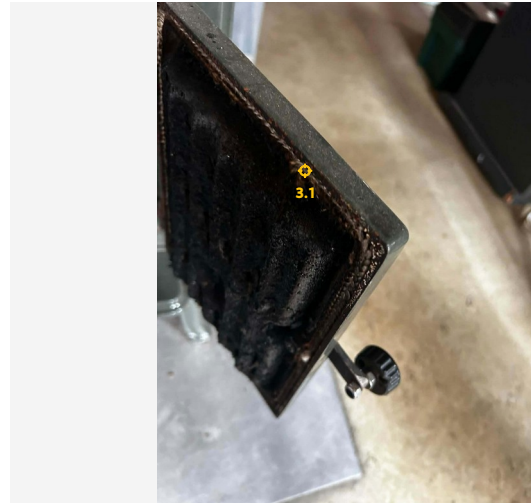
## Fiche 3: Dichtingskoord kachel

Geen asbest

| # | Type | Referentie | Resultaat |
|---|---|---|---|
| 3.1 | Puntmonster | 6020044793 | Geen asbest |

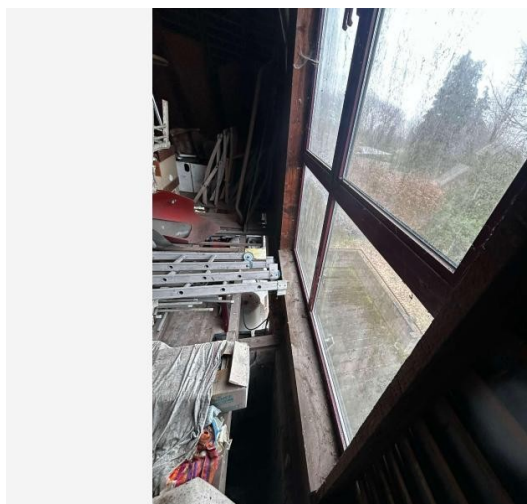
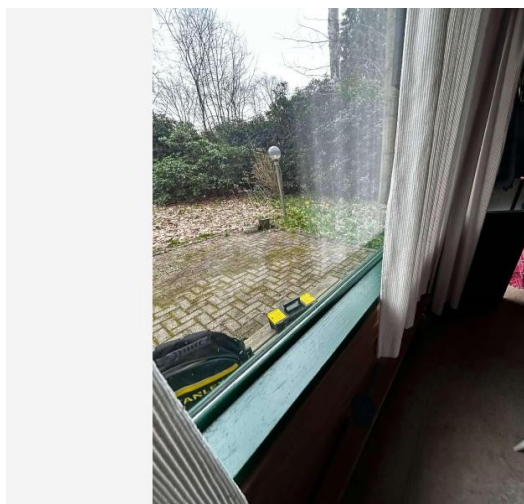
### Fiche 4: Kitten ramen

| Beschrijving | Notitie | Terug te vinden op plannen |
|---|---|---|
| Fiche 4: Kitten ramen | De kitten van de ramen bestaan uit rubber of siliconen, deze zijn niet-asbestverdacht | - |

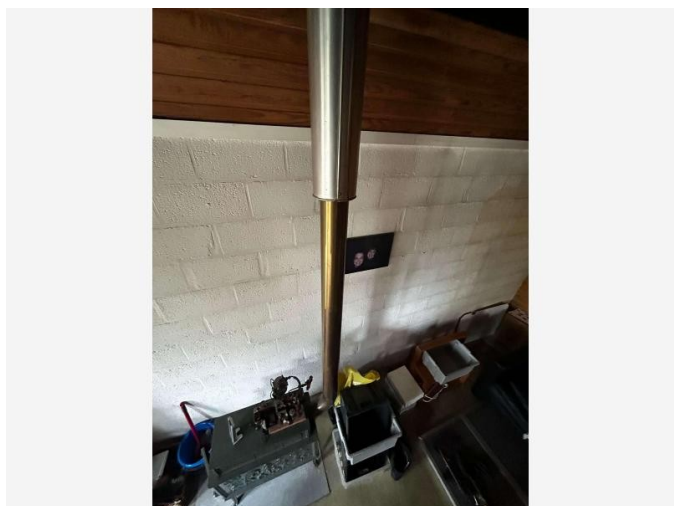
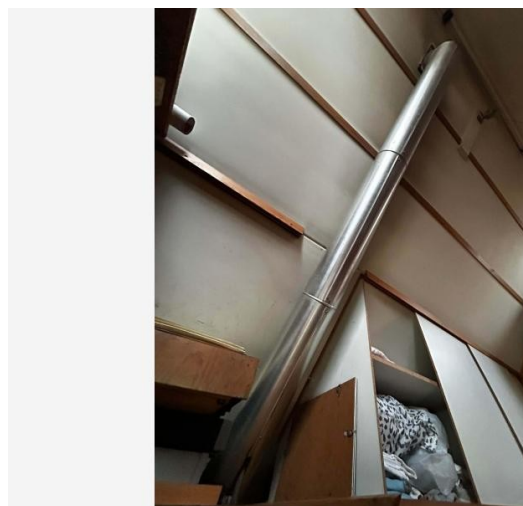
## Fiche 5: Rookgaskanaal

| Beschrijving | Notitie | Terug te vinden op plannen |
|---|---|---|
| Fiche 5: Rookgaskanaal | Het Rookgaskanaal in het tiny-house achteraan bestaat uit metaal, deze is niet asbestverdacht. | Plan 2.2: Gelijkvloers tiny house |

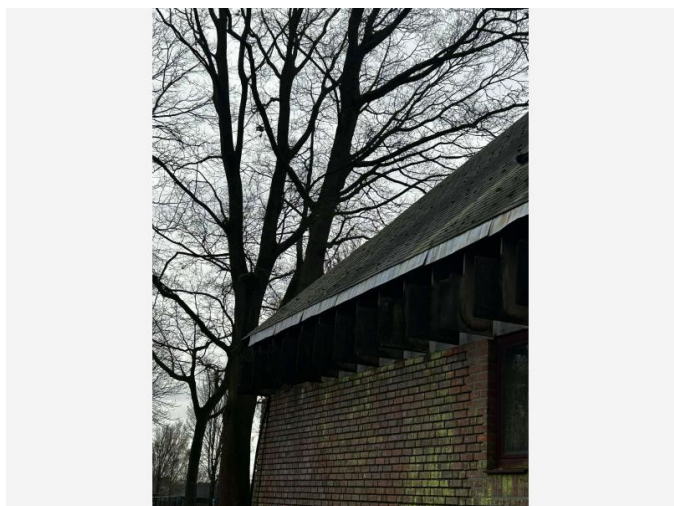
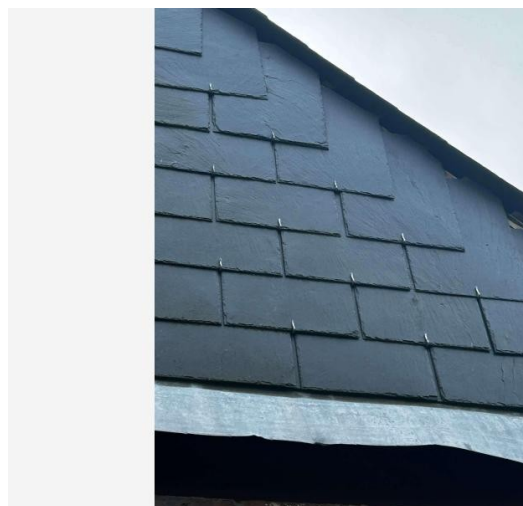
## Fiche 6: Dak leien hoofdgebouw

| Beschrijving | Notitie | Terug te vinden op plannen |
|---|---|---|
| Fiche 6: Dak leien hoofdgebouw | De dakleien van het hoofdgebouw bestaan uit natuurleien, deze zijn niet-asbestverdacht. | Plan 1.3: 1e verdieping |

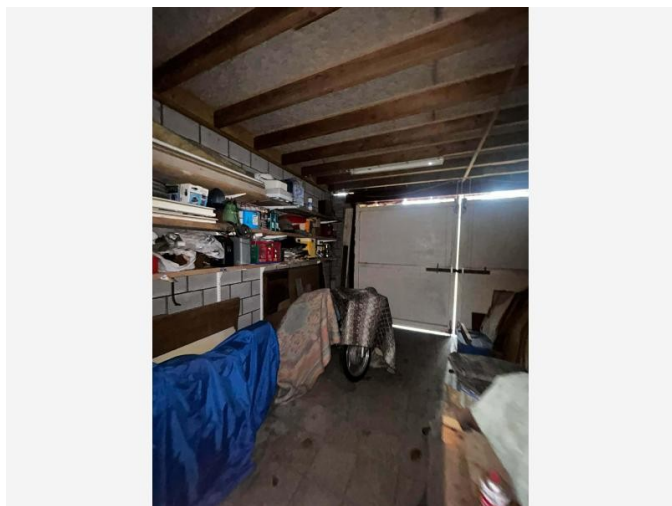
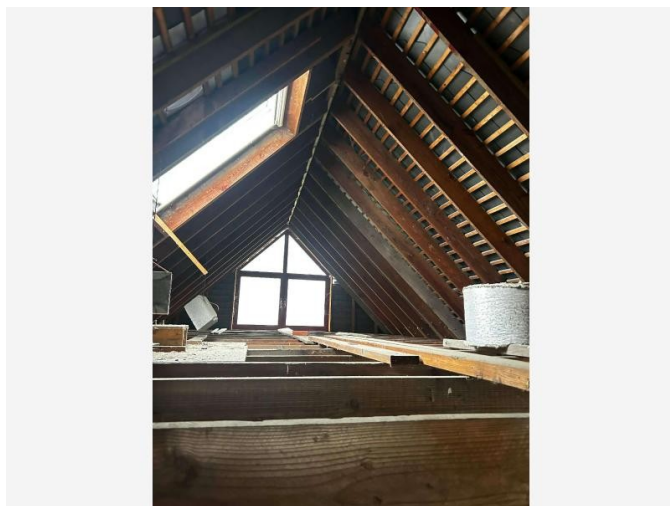
## Fiche 9: Pleisterwerk

| Beschrijving | Notitie | Terug te vinden op plannen |
|---|---|---|
| Fiche 9: Pleisterwerk | Er is in geen enkel van de constructies pleisterwerk aanwezig | - |
