# Asbestinventarisatattest

Eyendijkstraat 43/202, 2100 Antwerpen

Attestnummer : 20260526-000287.000

Uitgegeven op : 26.05.2026

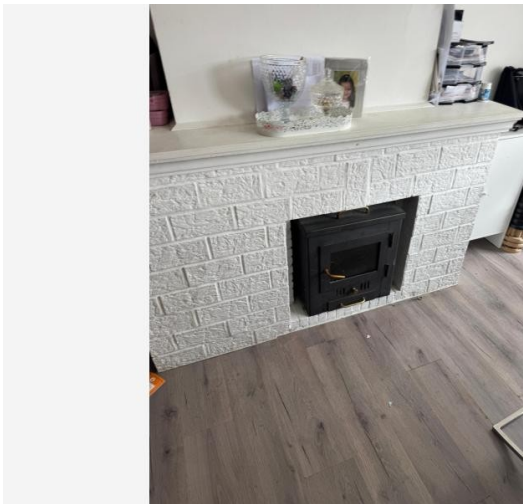
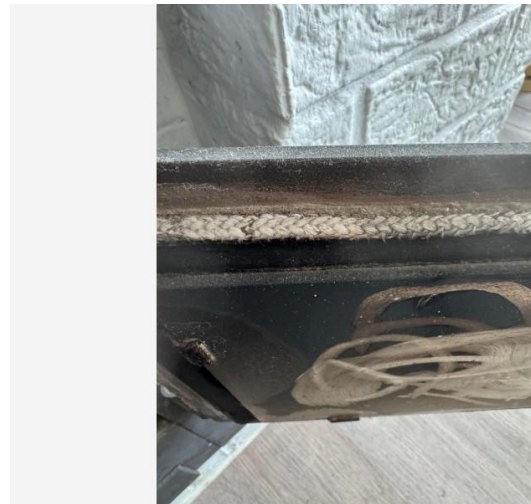
Het asbestmateriaal valt onder de mijlpaal van 2034.

| Eindbeoordeling materiaalrisico | Verhoogd materiaalrisico en/of verhoogde kans op vezelvrijgave |

| Gebondenheid | Categorie 3: niet-hechtgebonden met weinig of geen matrix |
| Asbestsoort (vezeltype) | Alleen chrysotiel aanwezig |
| Asbestconcentratie | Hoog ( $\geq 50\%$ ) |
| Afschermingsgraad van het gehele materiaal | Geheel of deels vrij aan de binnenlucht, maar geen contact met binnenluchtstromen |
| Toestand van het materiaal | Licht beschadigd, licht verweerd. Intacte calciumsilicaatplaat of materiaal met categorie 3-gebondenheid |

| Beschrijving | Kachelkoord |
| Identificatiemethode | <p>De asbestdeskundige beoordeelt het materiaal als asbestverdacht en dus asbesthoudend, en dit zonder monstername.</p> <p>Motivatie: De monstername brengt andere schade aan dan schade die inherent is aan de monstername.</p> |

Verwijderen

- Zorg voor een veilig beheer. Vermijd het beschadigen van het asbestmateriaal. Controleer de toestand jaarlijks op wijzigingen.
- Voer bijkomende staalname(s) uit.

- Eenvoudige handelingen: mag via doe-het-zelf of door werknemer(s) met opleidingsattest eenvoudige handelingen  
Deze toepassing kan door een aannemer die over een opleidingsattest eenvoudige handelingen beschikt of door een particulier (doe-het-zelf), verwijderd worden indien er geen verhoogd risico op vrijgave van asbestvezels (max. concentratie 0,01 vezels/cm<sup>3</sup> - CODEX Art. VI.3-54) ontstaat en de toepassing voorafgaand wordt gefixeerd/bevochtigd; de individuele elementen zonder machinale werktuigen (boormachine, slijpschijf, hogedrukreiniger,...) en zonder breken of gooien een voor een losgemaakt worden; en ten slotte dubbel en luchtdicht verpakt weggevoerd worden naar een erkend afvalpunt (recyclagepark).

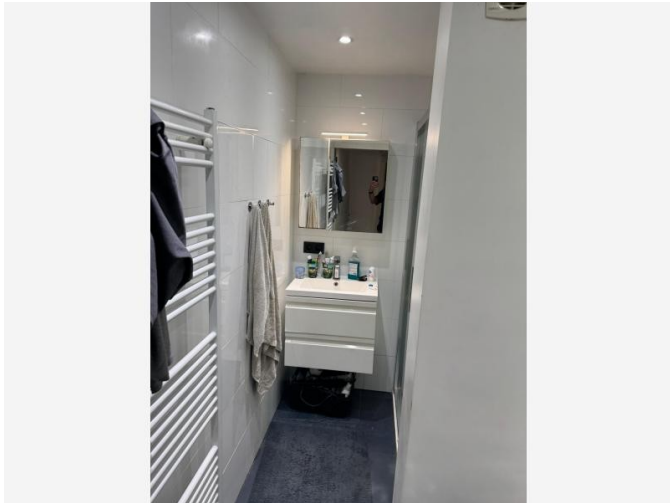
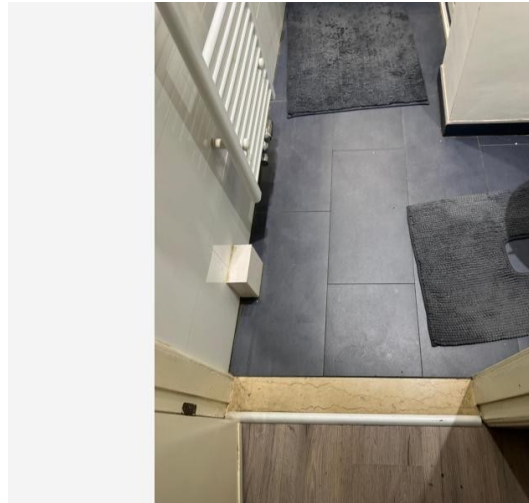
De vloertegels zijn niet verdacht.

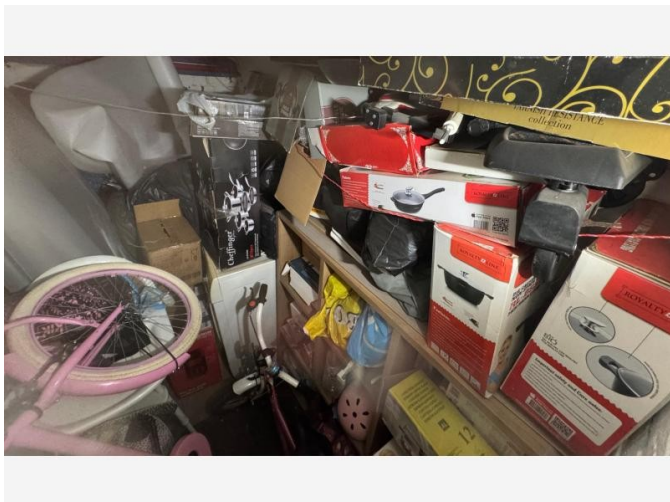
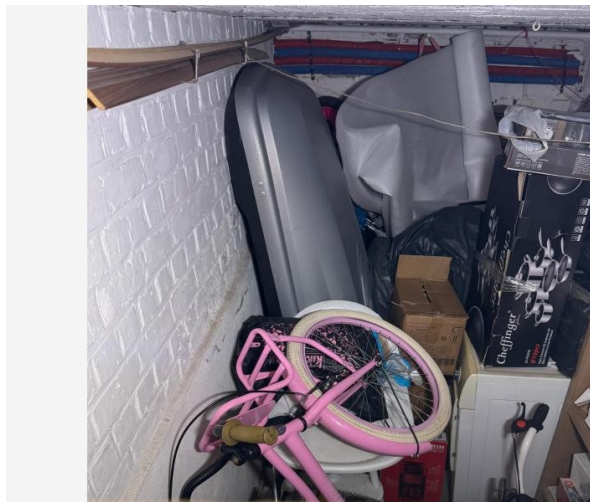
Geen waarneembare asbestverdachte materialen aangetroffen.

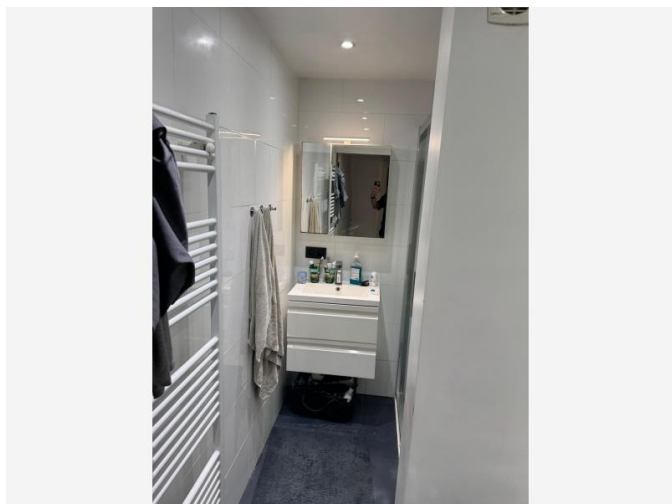
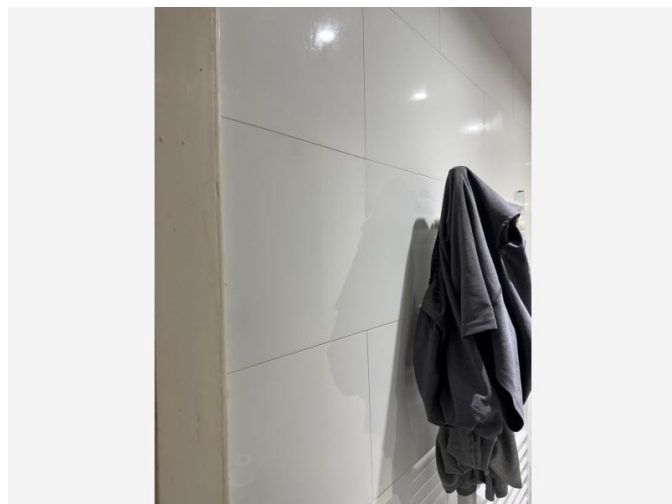
Faiientegels zijn mogelijk gelijmd met asbesthoudende lijm. Bij werken, laat dit controleren.

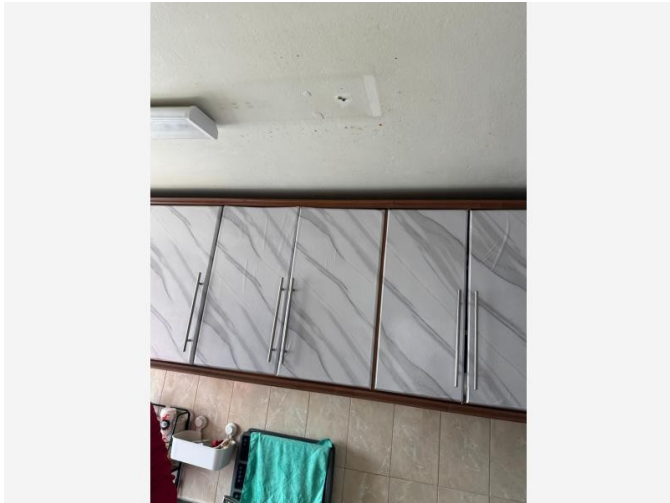
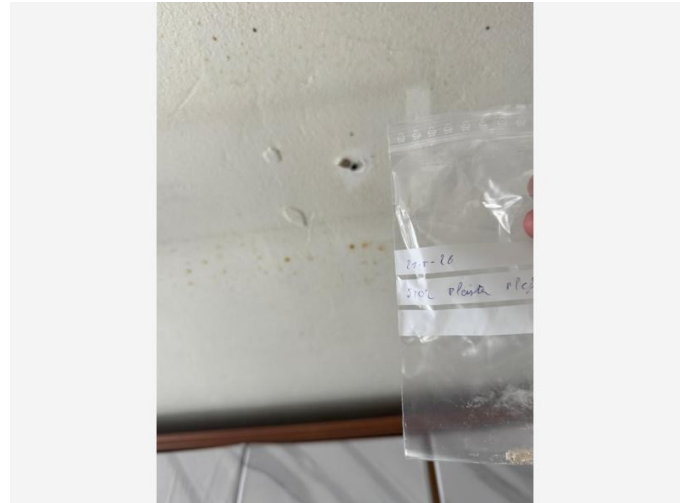
## Fiche 6: Pleisterwerk plafonds

Geen asbest

| # | Type | Referentie | Resultaat |
|---|---|---|---|
| 6.1 | Mengmonster | st02 | Geen asbest |

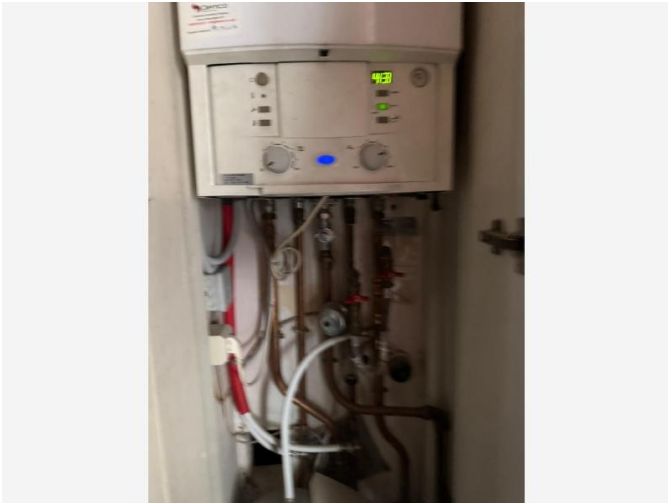
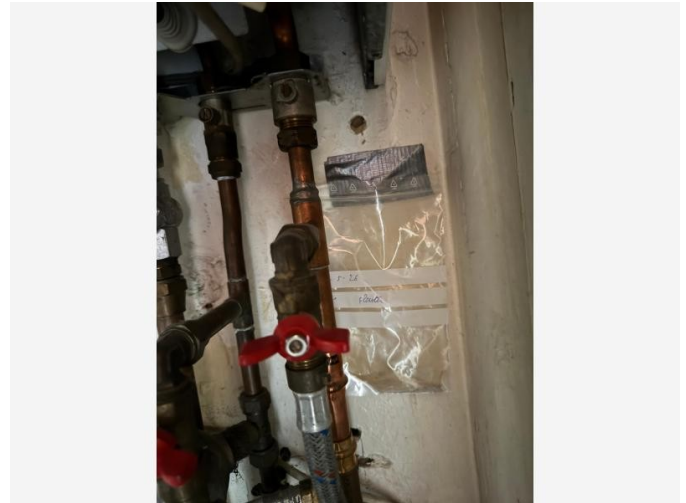
## Fiche 7: Pleisterwerk wanden

Geen asbest

| # | Type | Referentie | Resultaat |
|---|---|---|---|
| 7.1 | Mengmonster | st01 | Geen asbest |

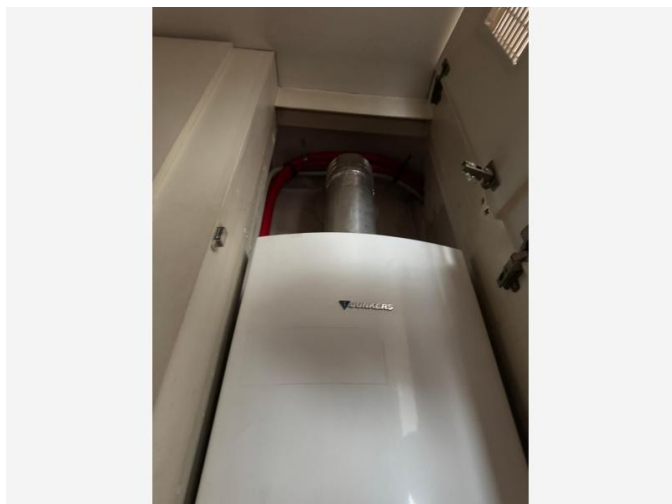
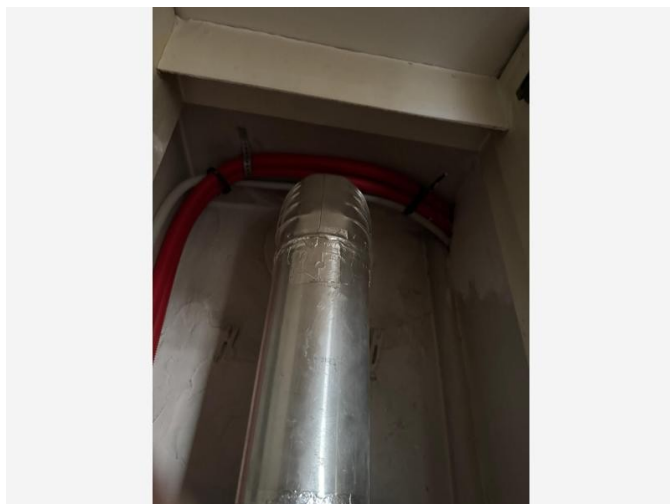
### Fiche 8: Rookgaskanaal (niet verdacht)

| Beschrijving | Notitie | Terug te vinden op plannen |
|---|---|---|
| Fiche 8: Rookgaskanaal (niet verdacht) | Het rookgaskanaal is niet-asbestverdacht. | - |

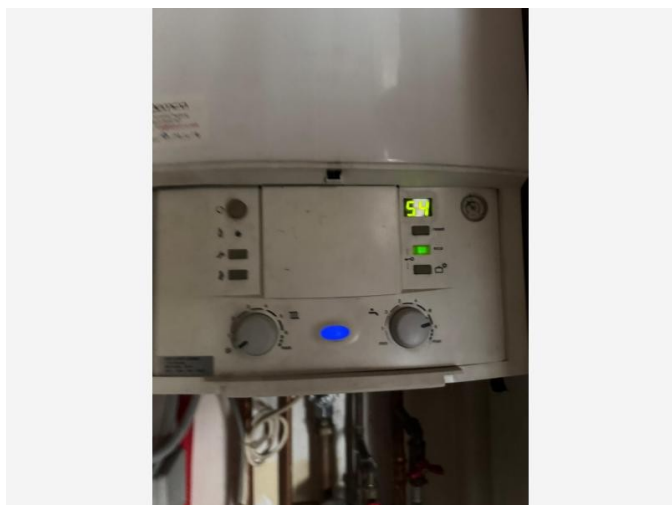
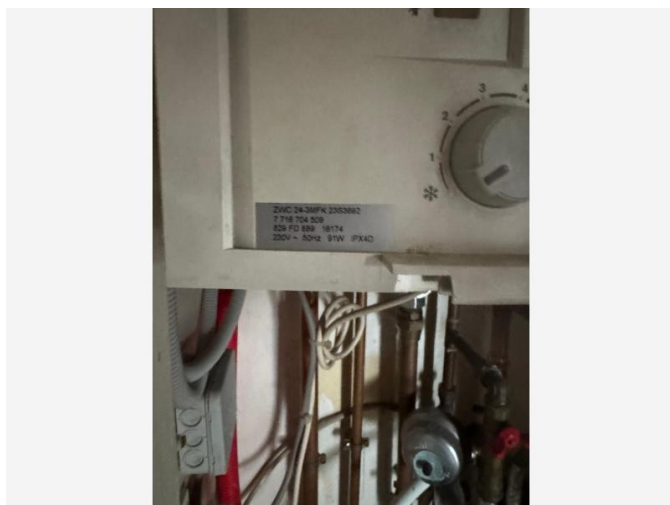
### Fiche 9: CV-ketel (niet verdacht)

| Beschrijving | Notitie | Terug te vinden op plannen |
|---|---|---|
| Fiche 9: CV-ketel (niet verdacht) | De CV-ketel (dichtingen, isolerend materiaal) is niet asbestverdacht. | - |
