# Asbestinventarisatattest

Herentalsebaan 139, 2150 Antwerpen

Attestnummer : 20260526-000299.000

Uitgegeven op : 26.05.2026

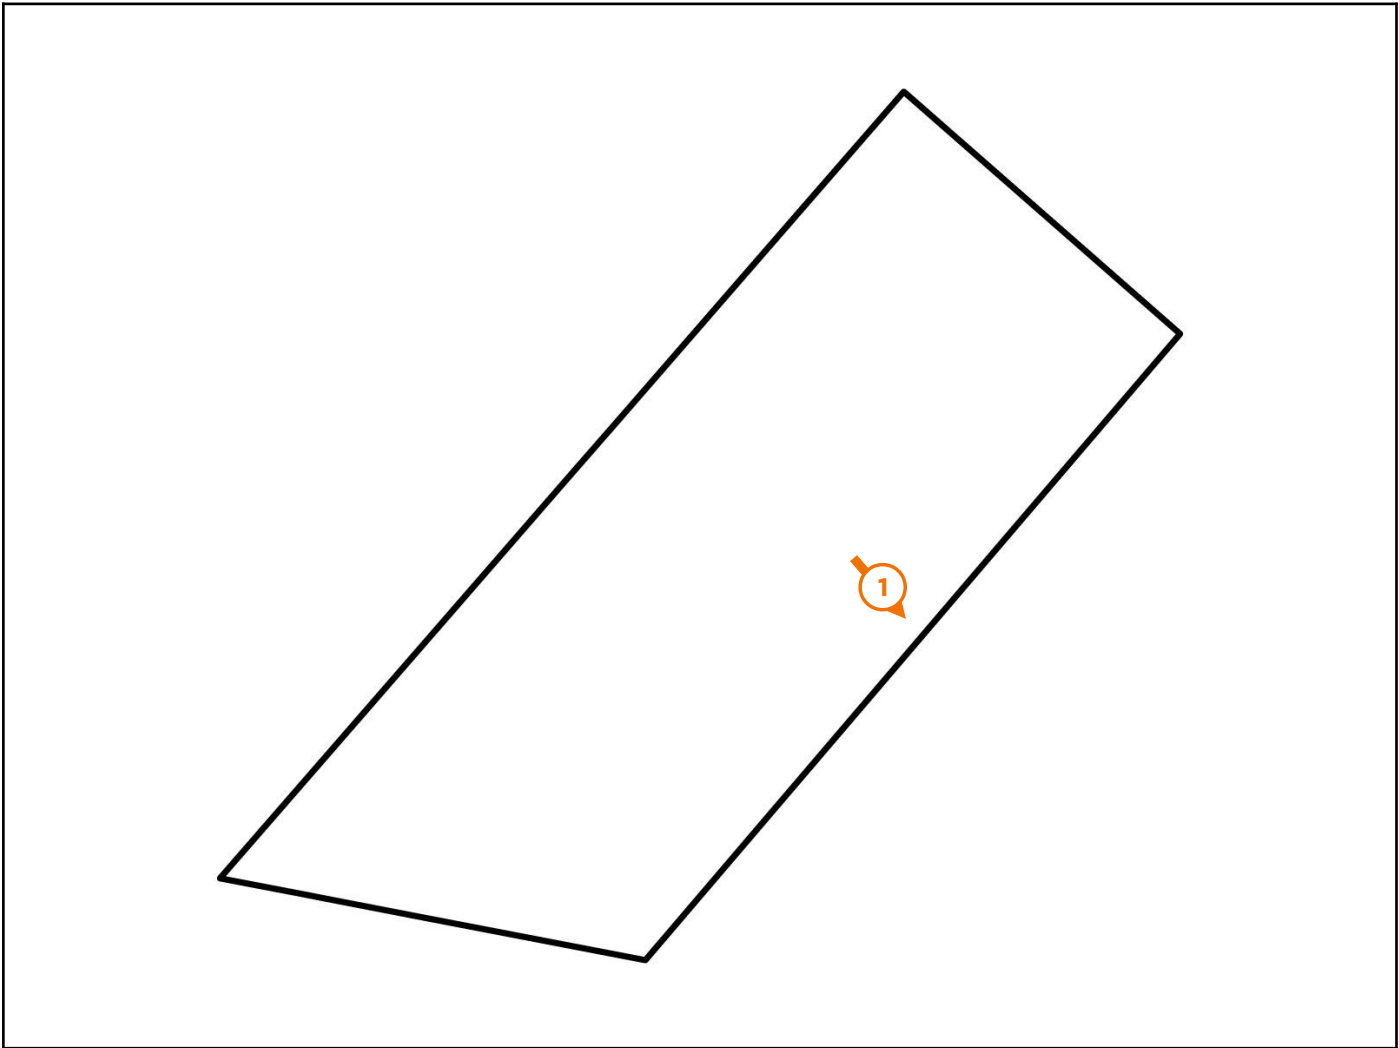
# Plan 1.4: Hoofdgebouw plan

| Beschrijving | Type | Actie |
|---|---|---|
| 1. Schouw | Asbestmateriaal | Verwijderen |

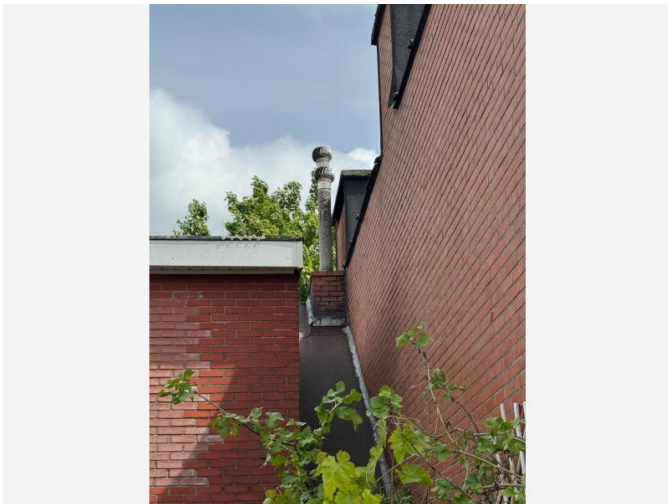
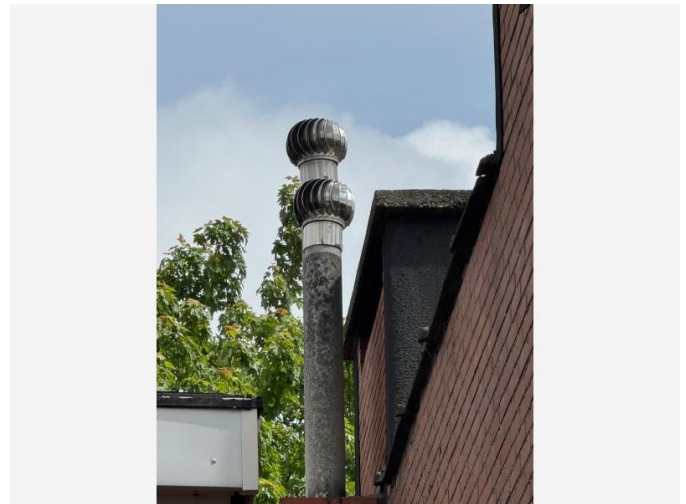
Het asbestmateriaal valt onder de mijlpaal van 2034.

| Eindbeoordeling materiaalrisico | Verhoogd materiaalrisico en/of verhoogde kans op vezelvrijgave |

| Asbestsoort (vezeltype) | Crocidoliet aanwezig |
| Asbestconcentratie | Laag (< 50%) |
| Toestand van het materiaal | Matig beschadigd, matig verweerd |

| Beschrijving | Schouw |
| Asbestmateriaal | Rookgaskanaal |

Verwijderen

- Zorg voor een veilig beheer. Vermijd het beschadigen van het asbestmateriaal. Controleer de toestand jaarlijks op wijzigingen.
- Voer bijkomende staalname(s) uit.

- Eenvoudige handelingen: mag via doe-het-zelf of door werknemer(s) met opleidingsattest eenvoudige handelingen  
Deze toepassing kan door een aannemer die over een opleidingsattest eenvoudige handelingen beschikt of door een particulier (doe-het-zelf), verwijderd worden indien er geen verhoogd risico op vrijgave van asbestvezels (max. concentratie 0,01 vezels/cm<sup>3</sup> - CODEX Art. VI.3-54) ontstaat en de toepassing voorafgaand wordt gefixeerd/bevochtigd; de individuele elementen zonder machinale werktuigen (boormachine, slijpschijf, hogedrukreiniger,...) en zonder breken of gooien een voor een losgemaakt worden; en ten slotte dubbel en luchtdicht verpakt weggevoerd worden naar een erkend afvalpunt (recyclagepark).

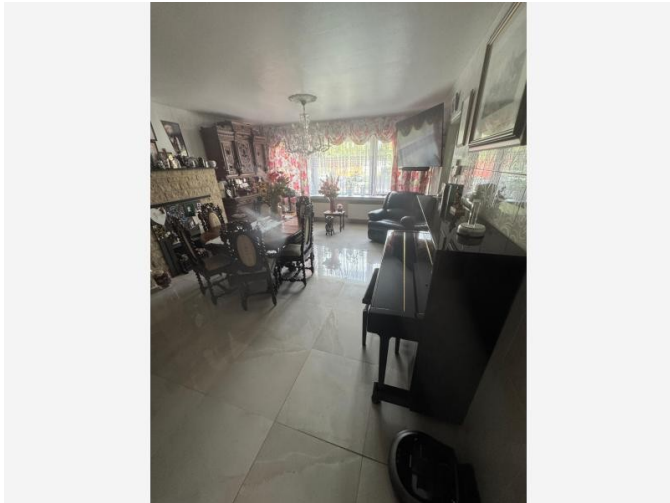
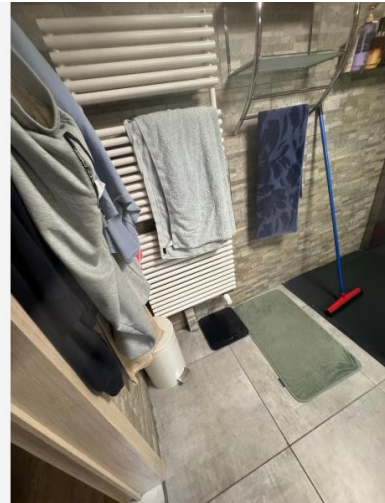
De vloertegels zijn niet verdacht.

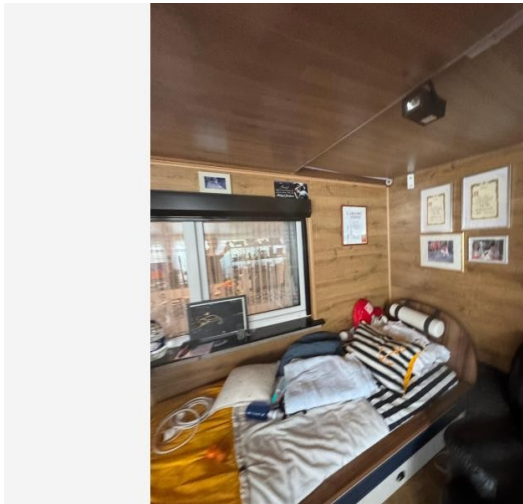
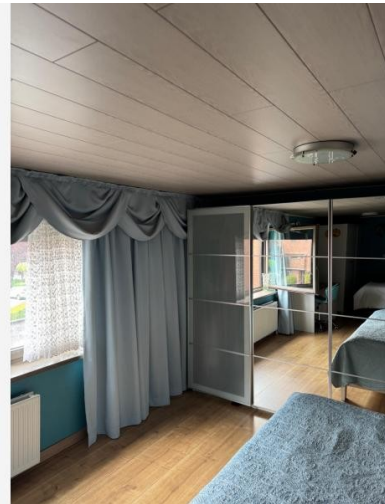
## Fiche 3: Plafonds en muren bestaande uit voorzetpanelen

De plafonds en muren werden afgewerkt met niet-asbestverdachte voorzetpanelen die inspectie van de bedekte structuur (opbouw, pleisterwerk) verhinderen.

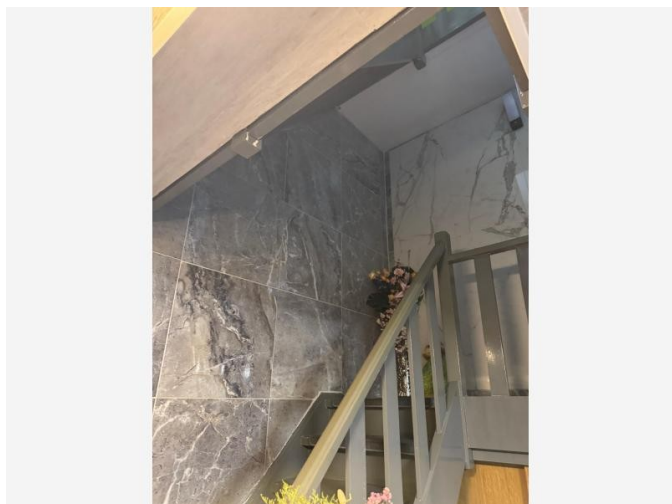
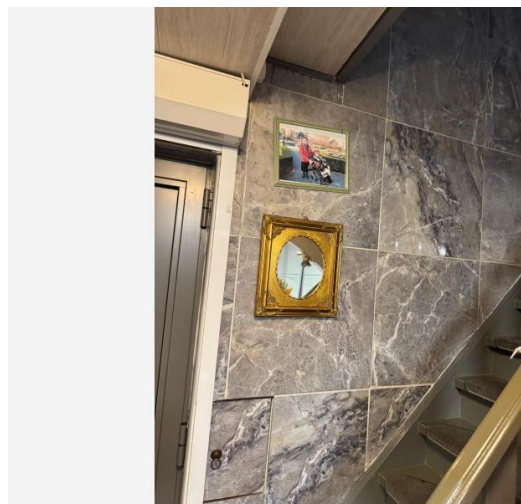
Faientegels zijn mogelijk gelijmd met asbesthoudende lijm. Bij werken, laat dit controleren.

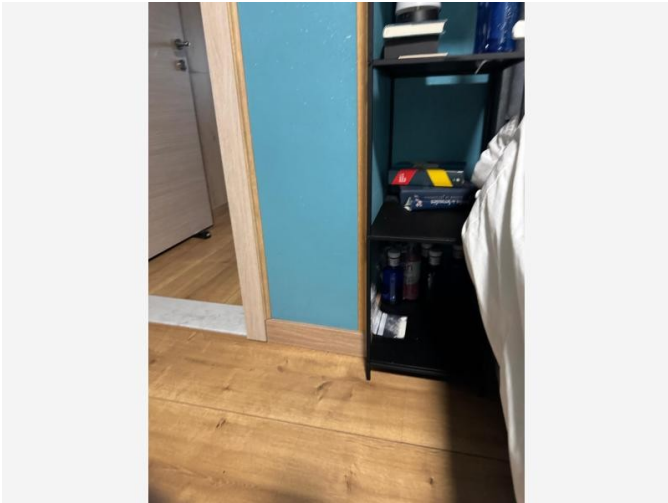
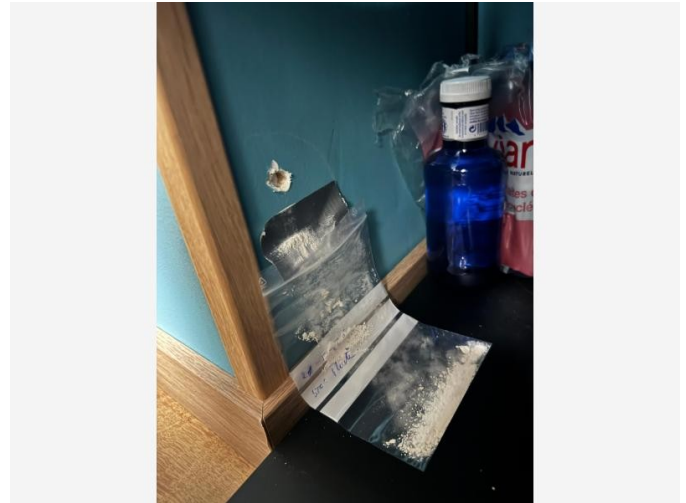
## Fiche 5: Pleisterwerk wanden

### Conclusie

Geen asbest

| # | Type | Referentie | Resultaat |
|---|---|---|---|
| 5.1 | Mengmonster | st01 | Geen asbest |

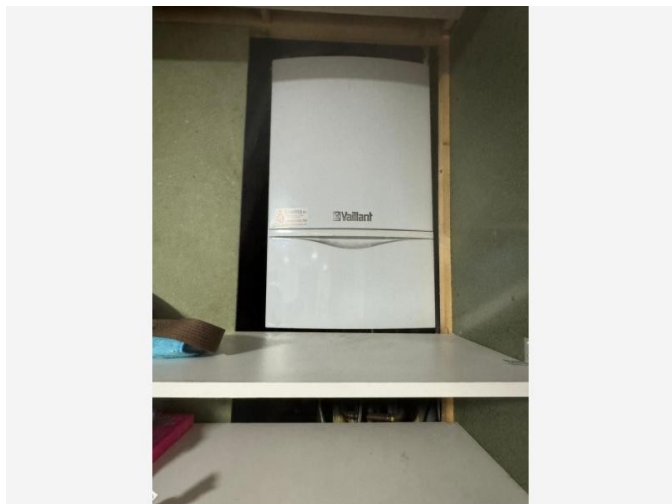
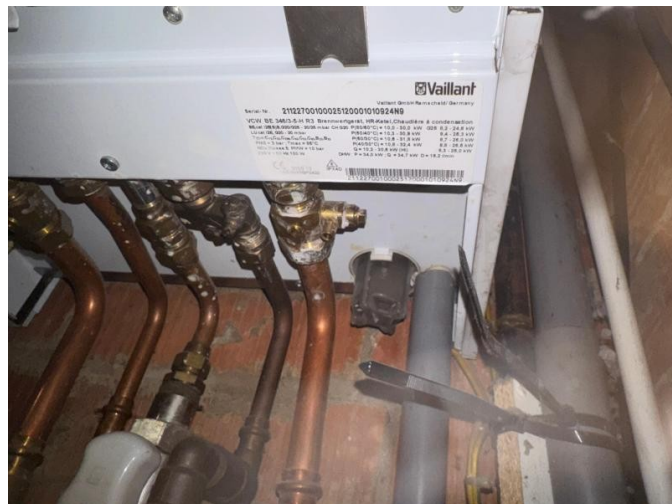
### Fiche 6: CV-ketel (niet verdacht)

| Beschrijving | Notitie | Terug te vinden op plannen |
|---|---|---|
| Fiche 6: CV-ketel (niet verdacht) | De CV-ketel (dichtingen, isolerend materiaal) is niet asbestverdacht. | - |

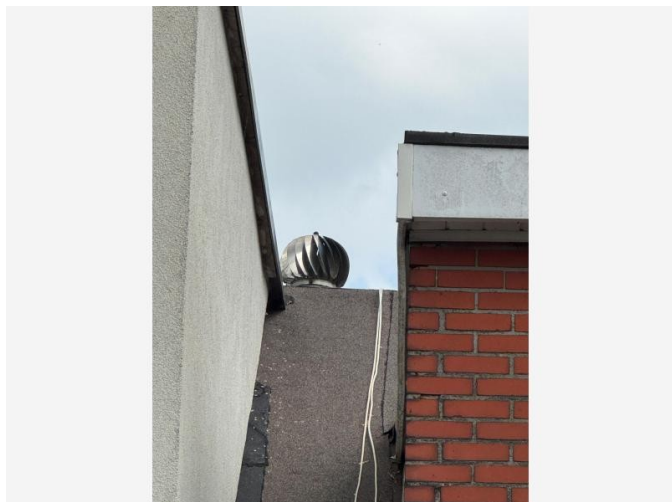
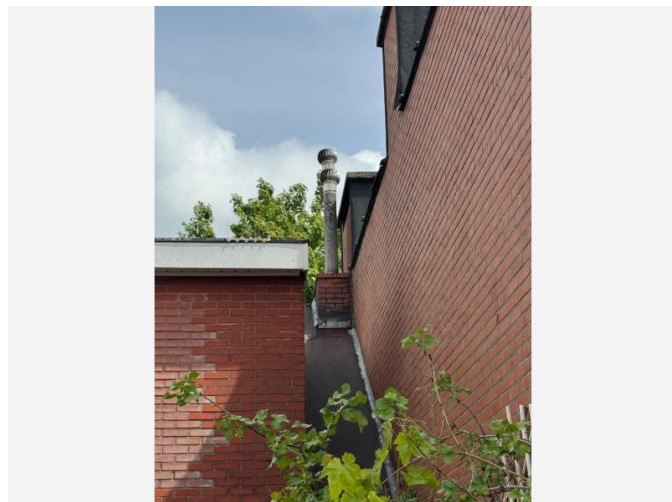
### Fiche 7: Dakbedekking plat dak (niet verdacht)

| Beschrijving | Notitie | Terug te vinden op plannen |
|---|---|---|
| Fiche 7: Dakbedekking plat dak (niet verdacht) | De dakbedekking (EPDM) is niet asbestverdacht. Het is niet uitgesloten dat de EPDM werd gelegd op bestaande, mogelijk asbestverdachte roofing. Bij werken, laat dit controleren. | - |
