# Asbestinventarisatattest

Gijsbrecht van Deurnelaan 51/001, 2100 Antwerpen

Attestnummer : 20260401-000060.000

Uitgegeven op : 01.04.2026

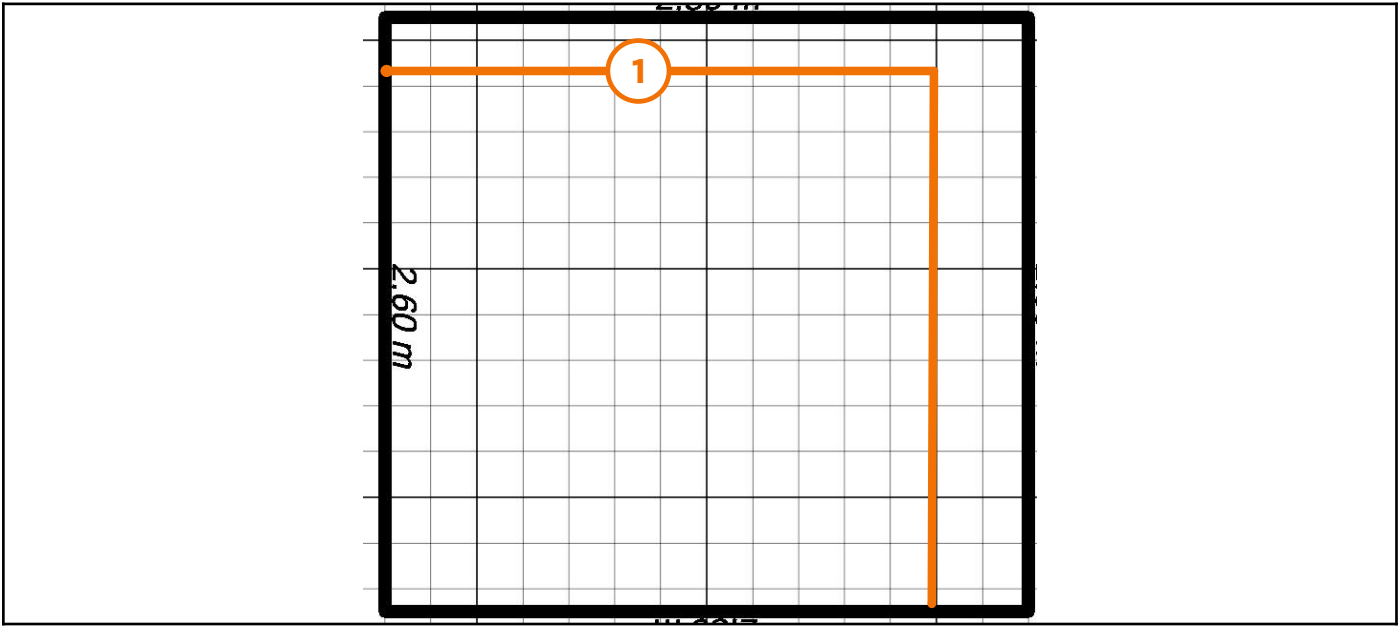
# Plan 1.1: Garagebox nr. 6

| Beschrijving | Type | Actie |
|---|---|---|
| 1. Leidingisolatie - garagebox | Asbestmateriaal | <a href="#">Verwijderen</a> |

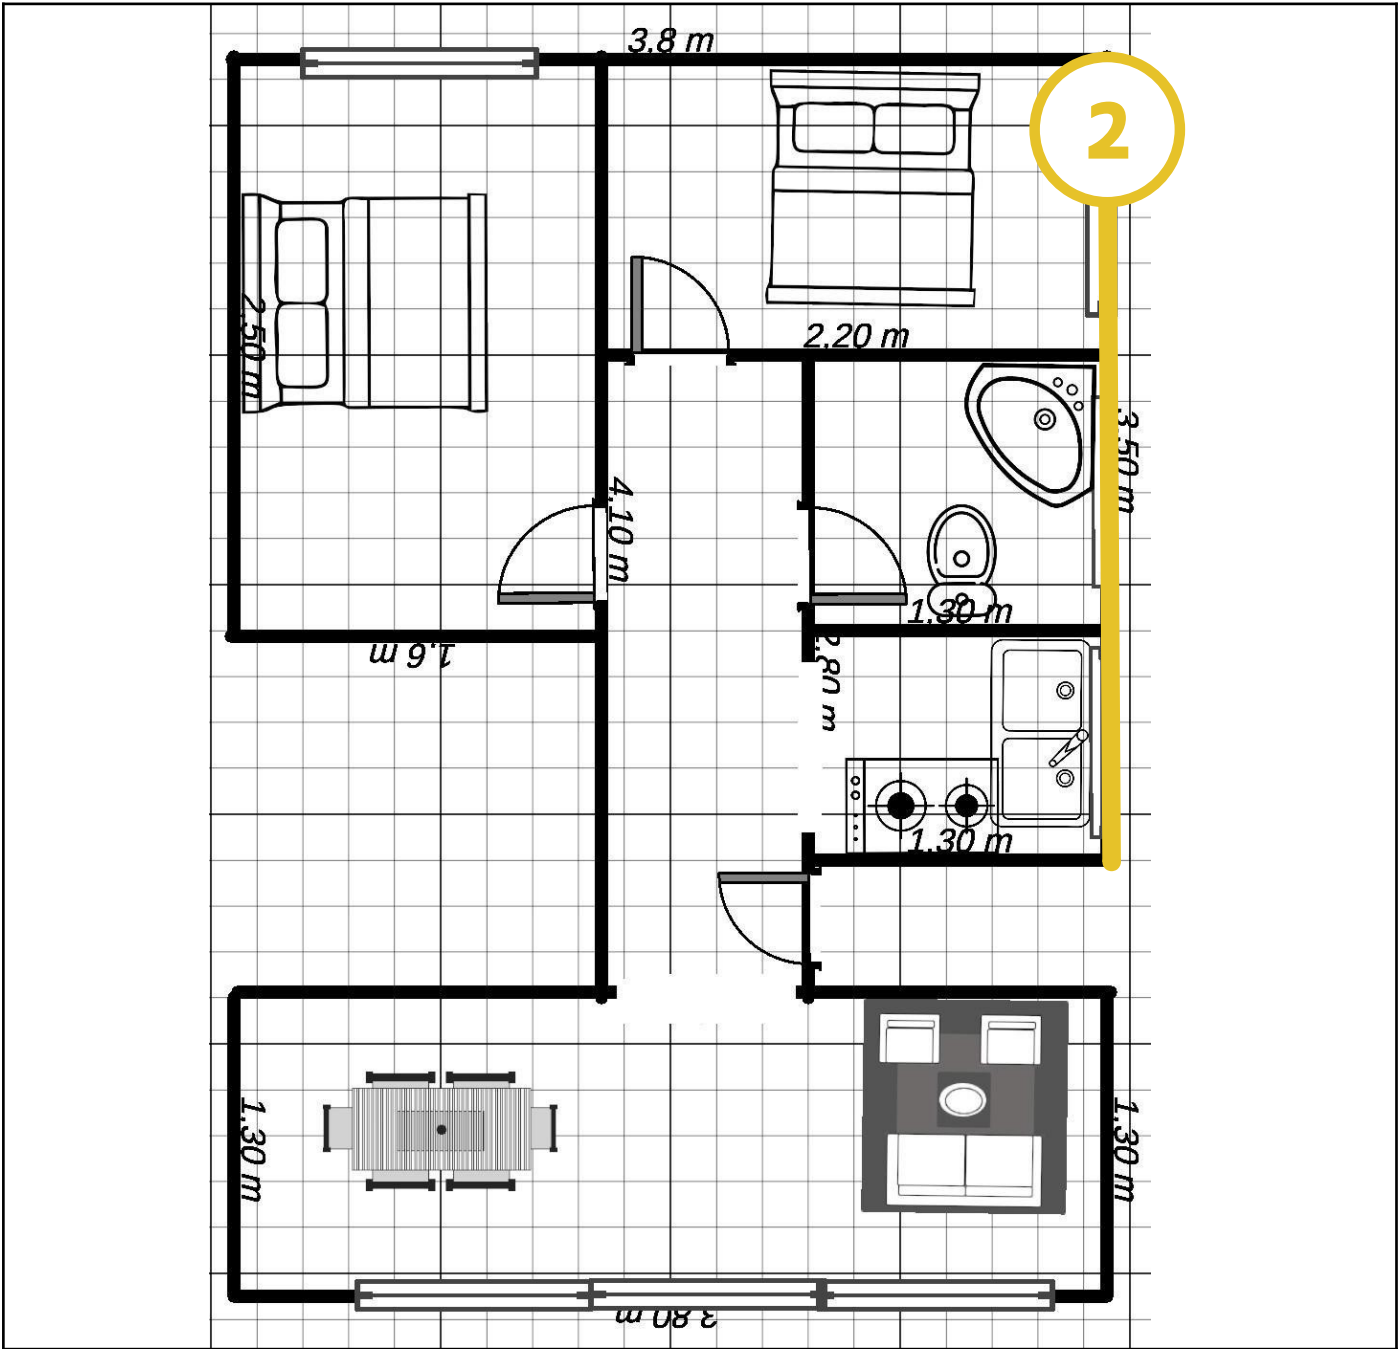
Plan 1.4: Appartement 1.1

| Beschrijving | Type | Actie |
|---|---|---|
| 2. Glasal plaat | Asbestmateriaal | Zorgvuldig beheren |

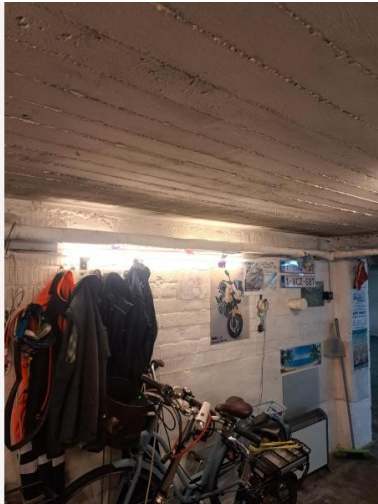
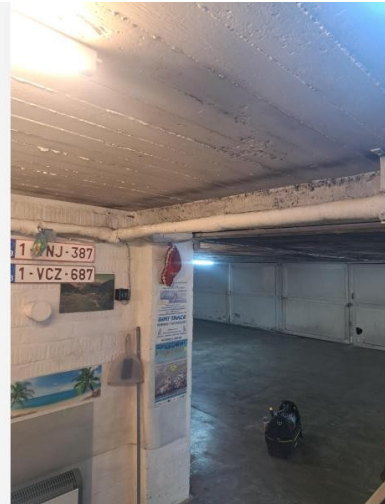
Overzichtsfoto

Detailfoto

Het asbestmateriaal valt onder de mijlpaal van 2034.

Verwijderen

Deze leidingisolatie behoort tot de gemeenschappelijke delen van het gebouw. De asbesthoudende leidingisolatie loopt echter door het private gedeelte van de garagebox.

| Eindbeoordeling materiaalrisico | Verhoogd materiaalrisico en/of verhoogde kans op vezelvrijgave |

| Gebondenheid | Categorie 2: niet-hechtgebonden met matrix |
| Asbestsoort (vezeltype) | Amfibool aanwezig, uitgezonderd crocidoliet |
| Asbestconcentratie | Hoog ( $\geq 50\%$ ) |
| Afschermingsgraad van het gehele materiaal | Geheel of deels vrij aan de binnenlucht, maar geen contact met binnenluchtstromen |
| Toestand van het materiaal | Licht beschadigd, licht verweerd. Intacte calciumsilicaatplaat of materiaal met categorie 3-gebondenheid |

| Beschrijving | Leidingisolatie - garagebox |
| Asbestmateriaal | In-situ afwerkingslagen - Thermische isolatie |

- Zorg voor een veilig beheer. Vermijd het beschadigen van het asbestmateriaal. Controleer de toestand jaarlijks op wijzigingen.
- Voer bijkomende staalname(s) uit.

- Hermetische zone (erkend asbestverwijderaar)  
Deze verwijdermethode valt onder de vorm van een hermetische zone conform VLAREM en de Codex Welzijn op het Werk. Het verwijderen van deze toepassing in een binnenruimte vormt een groot risico op het inademen van asbestvezels. Daarom is het verplicht dat de verwijdering uitsluitend gebeurt door een erkende asbestverwijderaar, met het gebruik van de wettelijk voorgeschreven persoonlijke beschermingsmiddelen (PBM's). De verwijdering mag enkel plaatsvinden binnen een hermetische zone. Alle maatregelen opgenomen in de wetgeving moeten strikt nageleefd worden.

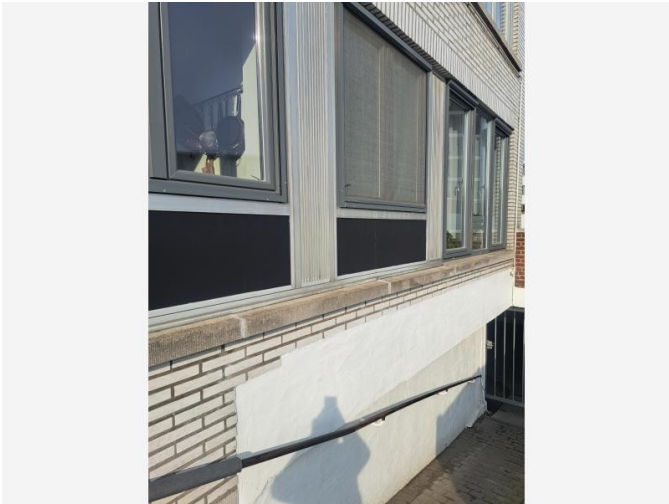
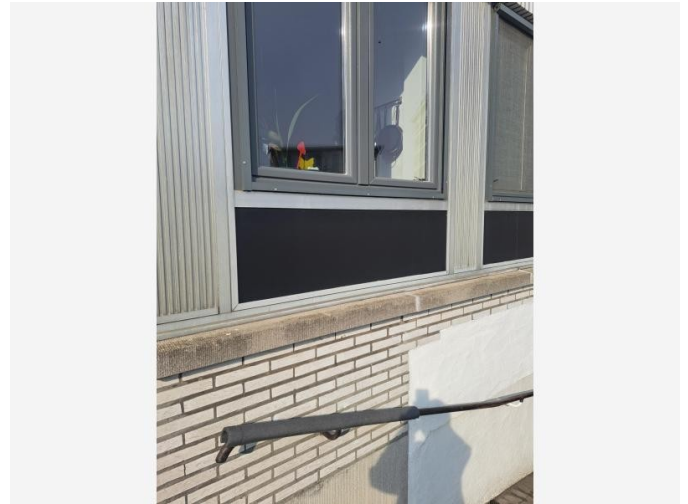
Overzichtsfoto

Detailfoto

Het asbestmateriaal valt onder de mijlpaal van 2040.

Zorgvuldig beheren

| Eindbeoordeling materiaalrisico | Zeer laag materiaalrisico en/of zeer lage kans op vezelvrijgave |

| Asbestsoort (vezeltype) | Alleen chrysotiel aanwezig |
| Toestand van het materiaal | Onbeschadigd, niet verweerd |

| Beschrijving | Glasalplaat |
| Asbestmateriaal | Plaat, paneel, tablet - Geëmailleerd, type Glasal |

- Zorg voor een veilig beheer. Vermijd het beschadigen van het asbestmateriaal. Controleer de toestand jaarlijks op wijzigingen.
- Voer bijkomende staalname(s) uit.

- Eenvoudige handelingen: mag via doe-het-zelf of door werknemer(s) met opleidingsattest eenvoudige handelingen  
Zorg voor de nodige beschermingsmiddelen: masker type P3 en beschermoverall type 5/6. Breng de toepassing naar een erkend inzamelpunt. Een toepassing die niet kan worden verwijderd zonder te breken, te beschadigen of scheuren moet verplicht via hermetische zone verwijderd worden. Roep de hulp in van een erkende verwijderaar U vindt alle info omtrent verwijdering op [www.ovam.be](http://www.ovam.be)

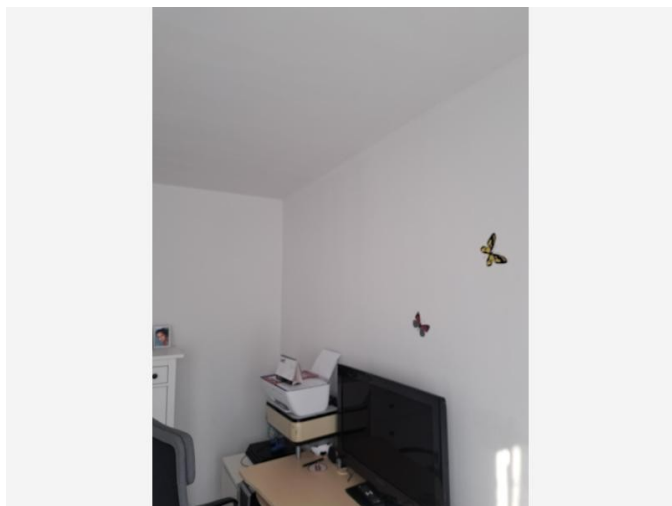
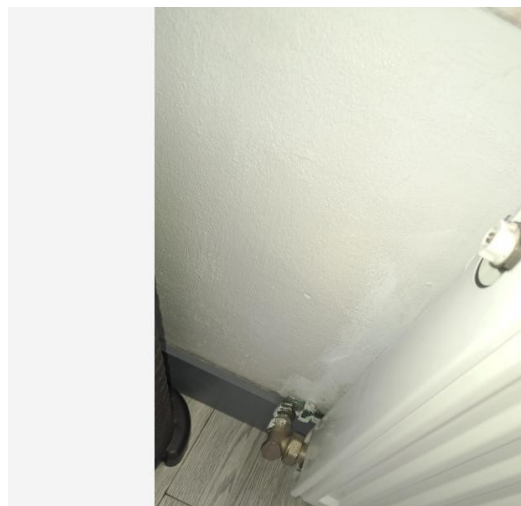
## Fiche 3: Pleisterwerk muren

Overzichtsfoto

Detailfoto

Geen asbest

| # | Type | Referentie | Resultaat |
|---|---|---|---|
| 3.1 | Mengmonster | Pleisterwerk muren | Geen asbest |

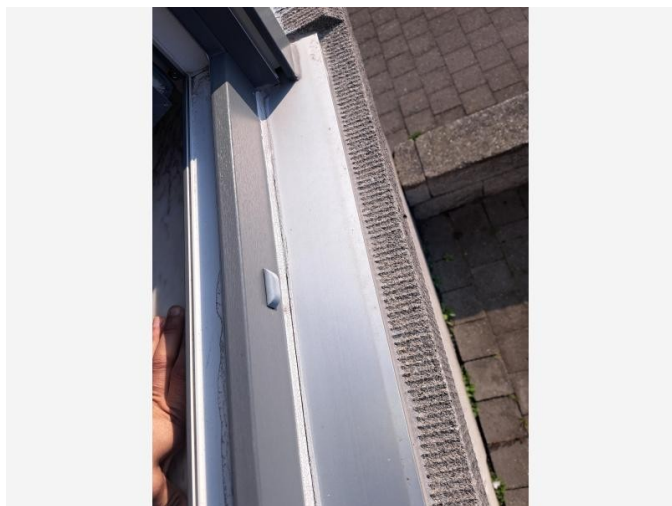
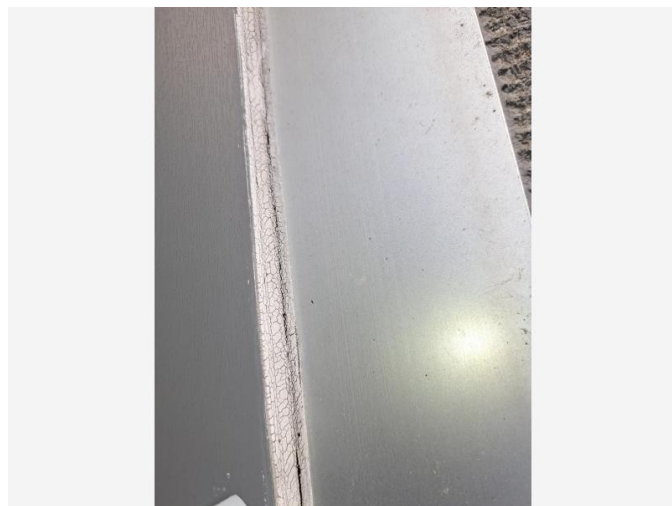
## Fiche 4: Mastiek

Overzichtsfoto

Detailfoto

Geen asbest

| # | Type | Referentie | Resultaat |
|---|---|---|---|
| 4.1 | Puntmonster | A-02 Mastiek | Geen asbest |
