# Asbestinventarisatattest

Sint Antoniuslei 63, 2930 Brasschaat

Attestnummer : 20260617-000466.001

**Niet-asbestveilig**

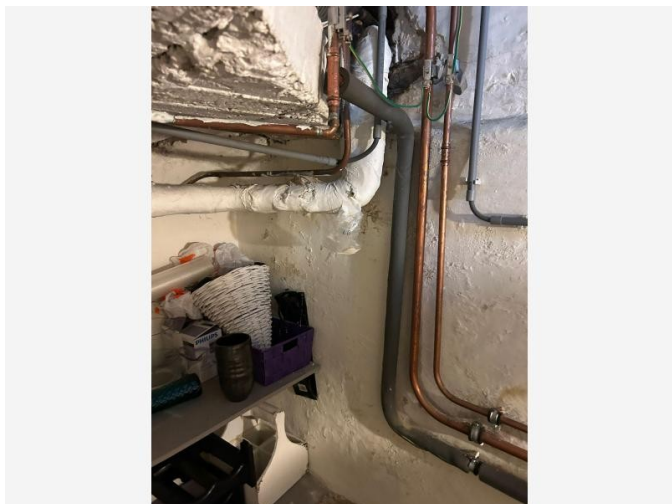
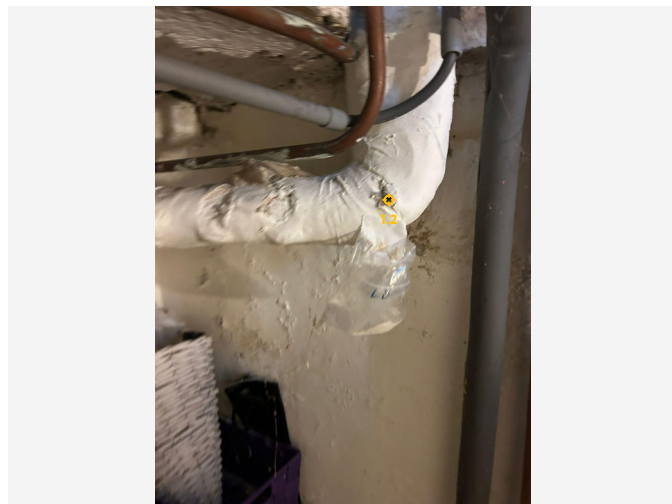
Het asbestmateriaal valt onder de mijlpaal van 2034.

| Eindbeoordeling materiaalrisico | Verhoogd materiaalrisico en/of verhoogde kans op vezelvrijgave |

| Gebondenheid | Categorie 2: niet-hechtgebonden met matrix |
| Asbestsoort (vezeltype) | Amfibool aanwezig, uitgezonderd crocidoliet |
| Toestand van het materiaal | Licht beschadigd, licht verweerd. Intacte calciumsilicaatplaat of materiaal met categorie 3-gebondenheid |

| # | Type | Referentie | Resultaat |
|---|---|---|---|
| 1.1 | Mengmonster | 6020558376 | Amosiet, Chrysotiel |
| 1.2 | Mengmonster | 602055839 | Chrysotiel |

| Beschrijving | Leidingisolatie |
| Asbestmateriaal | In-situ afwerkingslagen - Thermische isolatie |

- Verwijder dit asbestmateriaal zo snel mogelijk. Volg de toestand goed op.

- Hermetische zone (erkend asbestverwijderaar)  
Gipsisolatie wordt losgesneden van dragermateriaal (leiding), asbesthoudend gips zal gemakkelijk verbrossen en is losgebonden. Om geen asbestvezels te verspreiden naar de omgeving, dient dit in hermetische zone verwijderd te worden. Draag van persoonlijke beschermingsmiddelen om blootstelling aan asbestvezels te voorkomen (ffp3 masker, handschoenen, tyvek, veiligheidsbril,...). Graag verwijs ik u ook naar de laatste pagina van het attest waar de verwijderingstechnieken staan uitgelegd.

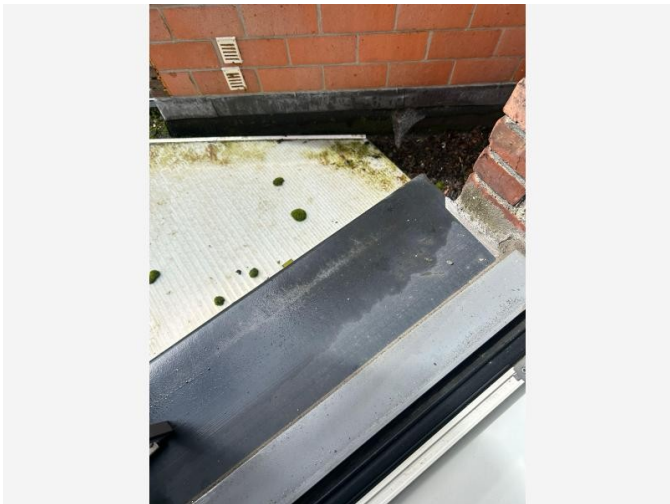
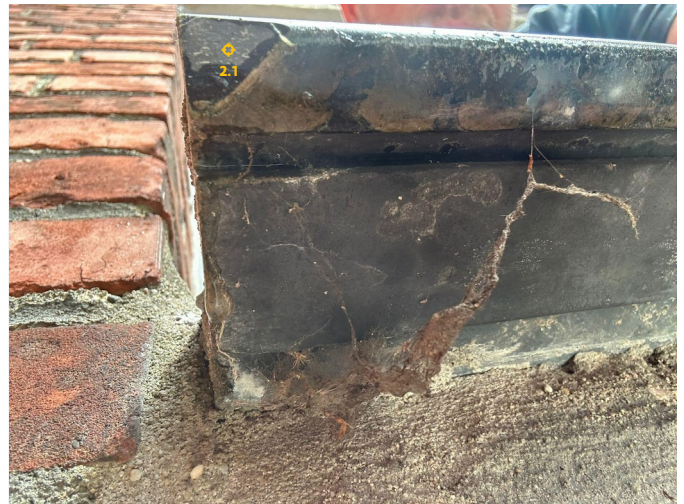
Het asbestmateriaal valt onder de mijlpaal van 2040.

| Eindbeoordeling materiaalrisico | Zeer laag materiaalrisico en/of zeer lage kans op vezelvrijgave |

| Gebondenheid | Categorie 1: hechtgebonden in oorsprong |
| Toestand van het materiaal | Onbeschadigd, niet verweerd |

| # | Type | Referentie | Resultaat |
|---|---|---|---|
| 2.1 | Puntmonster | 6020558619 | Chrysotiel |

| Beschrijving | Vensterbank |
| Asbestmateriaal | Deksteen, muurkap - Vol |

- Zorg voor een veilig beheer. Vermijd het beschadigen van het asbestmateriaal. Controleer de toestand jaarlijks op wijzigingen.

- Eenvoudige handelingen: mag via doe-het-zelf of door werknemer(s) met opleidingsattest eenvoudige handelingen  
De dekstenen kunnen voorzichtig losgebeiteld worden, extra bevochtigen om stof te voorkomen + dragen van de nodige beschermingsmiddelen (mondmasker ffp3, handschoenen, tyvec) verpakken in plastic folie en afvoeren naar het containerpark als hechtgebonden asbestafval.

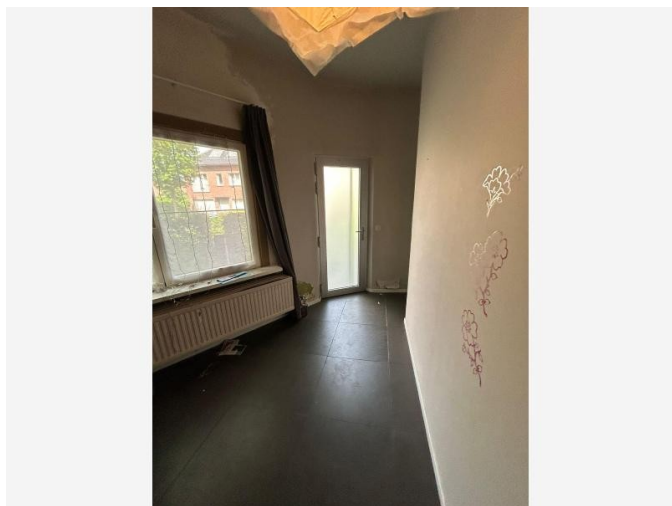
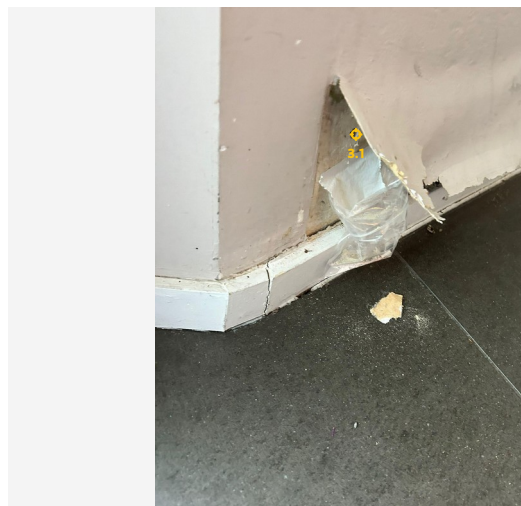
## Fiche 3: Pleisterwerk wanden

Geen asbest

| # | Type | Referentie | Resultaat |
|---|---|---|---|
| 3.1 | Mengmonster | 6020558399 | Geen asbest |

| Opmerking | De natte ruimtes waren volledig afgewerkt met tegels, hier is geen pleister staal genomen |

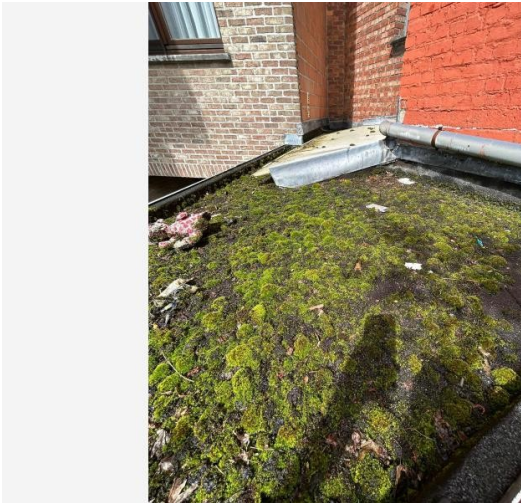
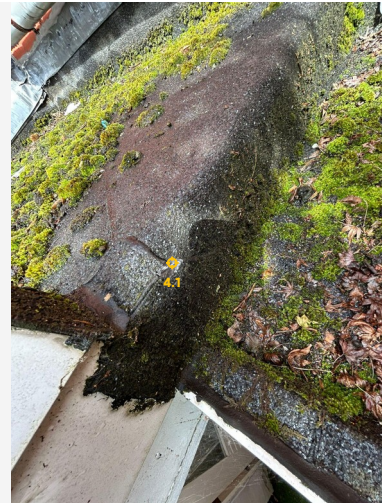
## Fiche 4: Dakbedekking

Geen asbest

| # | Type | Referentie | Resultaat |
|---|---|---|---|
| 4.1 | Puntmonster | 6020558400 | Geen asbest |

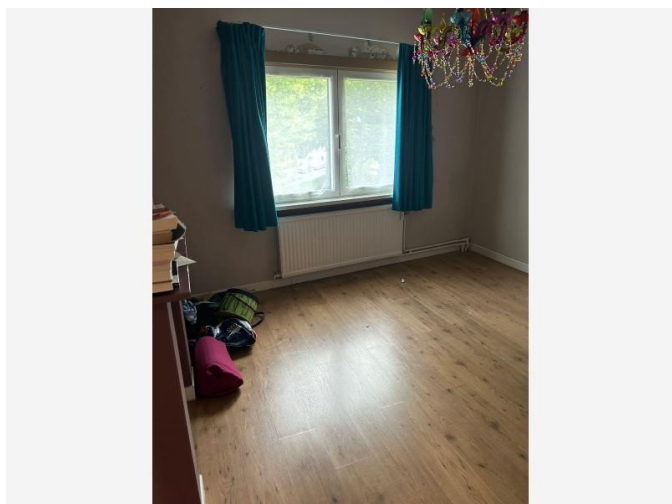
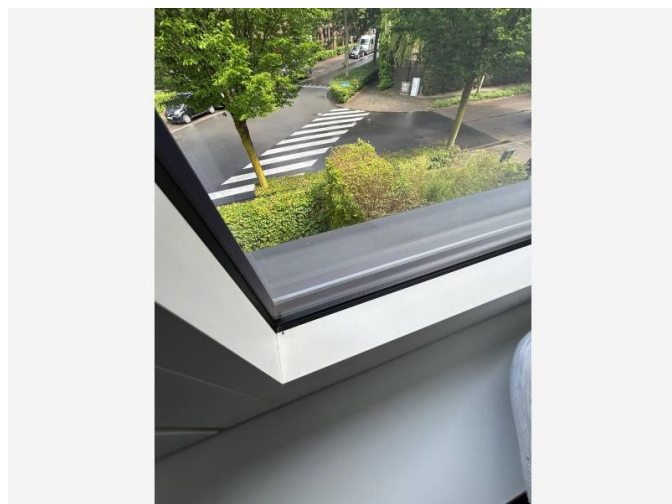
### Fiche 6: Kitten ramen

| Beschrijving | Notitie | Terug te vinden op plannen |
|---|---|---|
| Fiche 6: Kitten ramen | De kitten van de ramen bestaan uit rubber of siliconen, deze zijn niet-asbestverdacht. | - |

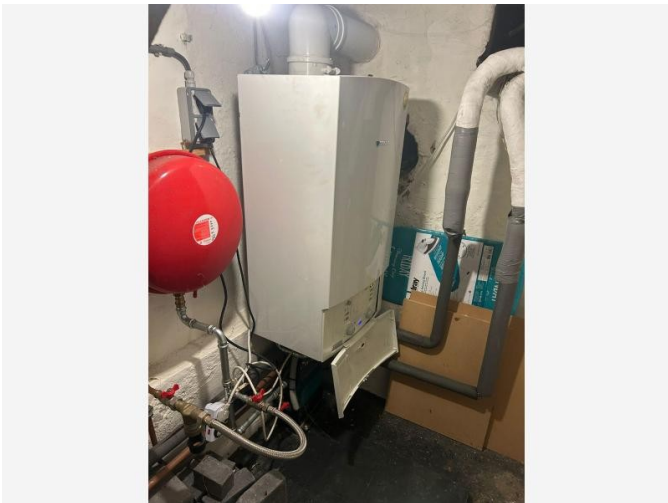
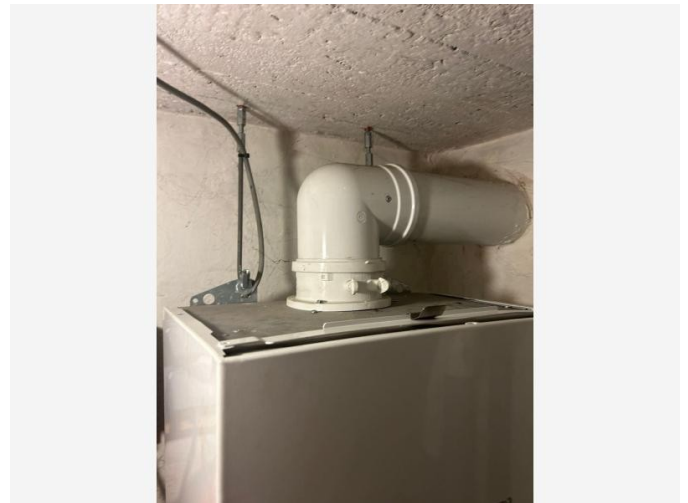
## Fiche 7: Rookgaskanaal

| Beschrijving | Notitie | Terug te vinden op plannen |
|---|---|---|
| Fiche 7: Rookgaskanaal | Het rookgaskanaal bestaat uit metaal of pvc, deze is niet-asbestverdacht. | Plan 1.1: kelder |
