# Asbestinventarisatetest

Kruiningenstraat 113, 2900 Schoten

Attestnummer : **20260621-000112.000**

Uitgegeven op : **21.06.2026**

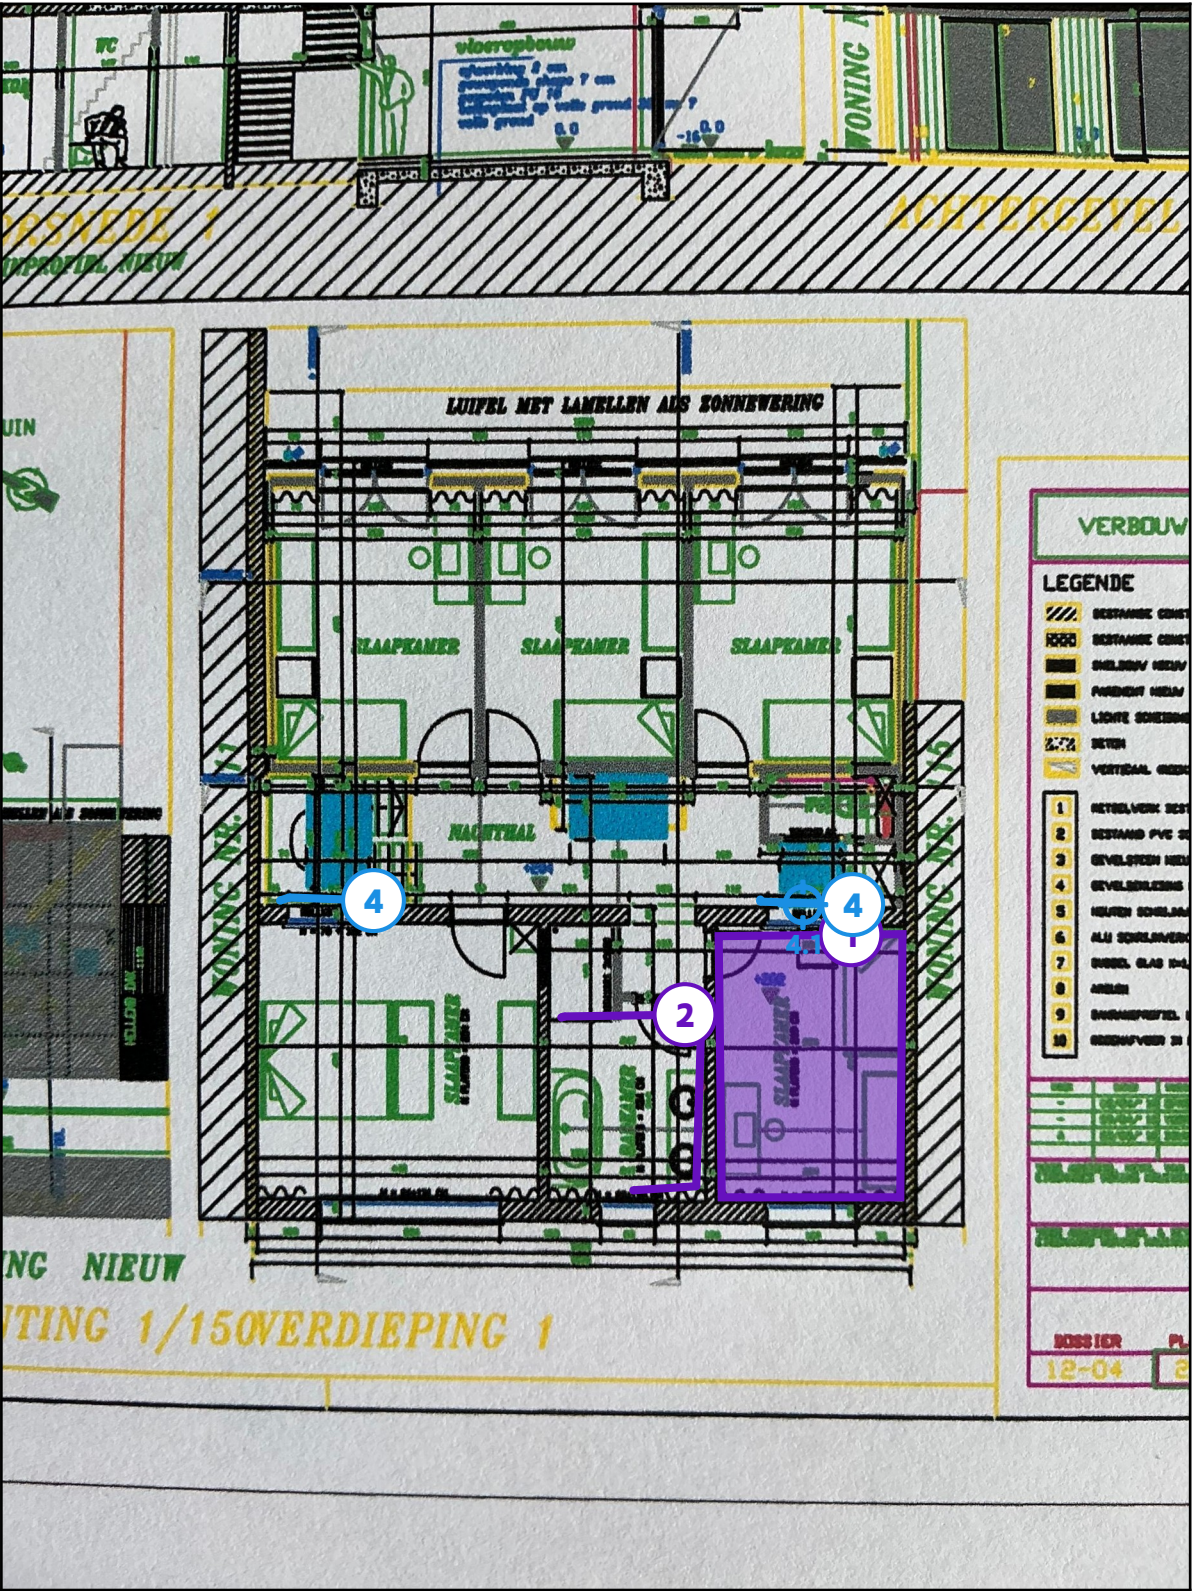
Plan 1.4: 1eV

| 1. Rommel | Beperking | - |
| 2. Tegellijm | Advies | - |

In het inspectieprotocol is een monsternamen van tegel- en vloerlijm verplicht om dit te identificeren als niet-asbesthoudend. Er waren geen facturen ter beschikking die bevestigen dat de tegels/vloer na 2001 waren geplaatst. Er waren geen bestaande beschadigingen aan de wandtegels of vloer om de lijm voldoende te kunnen inspecteren. Om dit af te toetsen is het aangewezen om bij eventuele renovatiewerken aan de tegels en de parket verder onderzoek/staalname te laten uitvoeren ter controle.

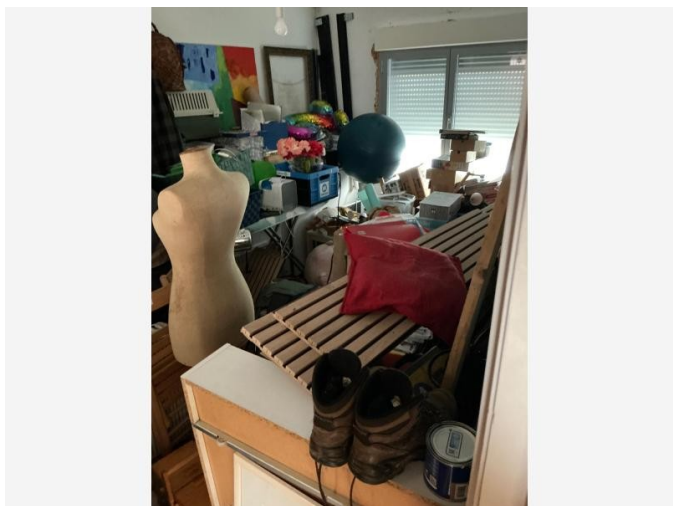
*Situeringfoto*

### Tijdelijke beperking

**Reden:** Materiaal in opslag

**Uitleg van de asbestdeskundige:** De kamer stond vol rommel, dit beperkte mij in het onderzoek.

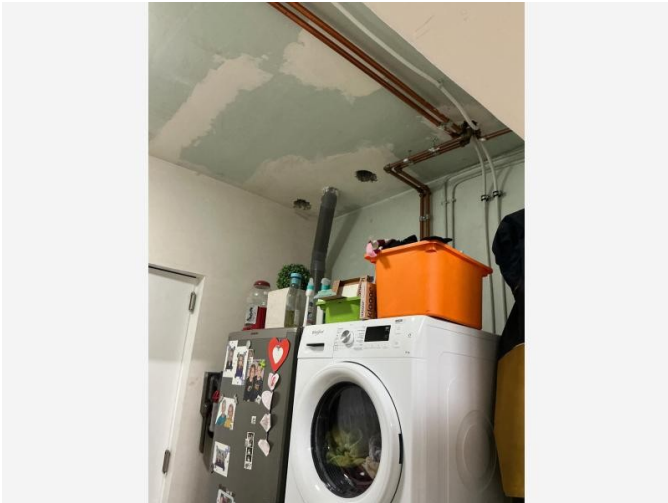
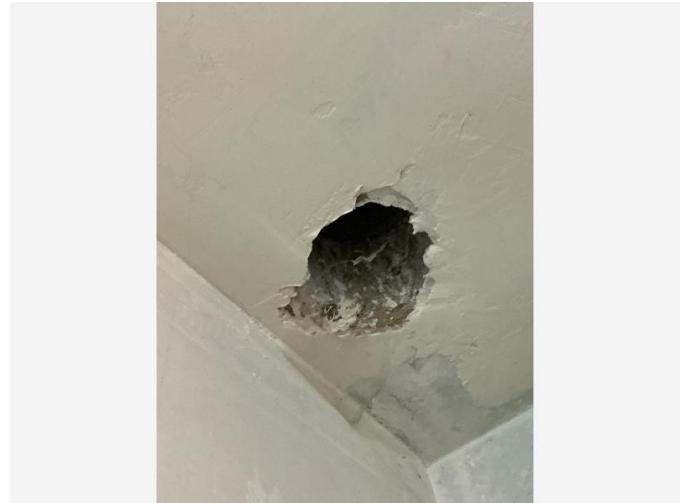
## Fiche 3: Pleisterwerk plafond

### Conclusie

Geen asbest

| # | Type | Referentie | Resultaat |
|---|---|---|---|
| 3.1 | Mengmonster | 6020558681 | Geen asbest |

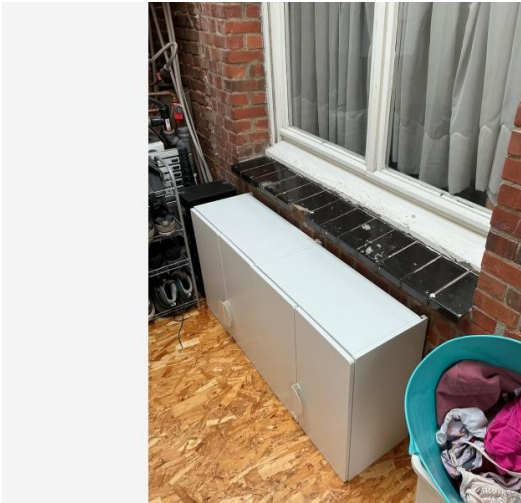
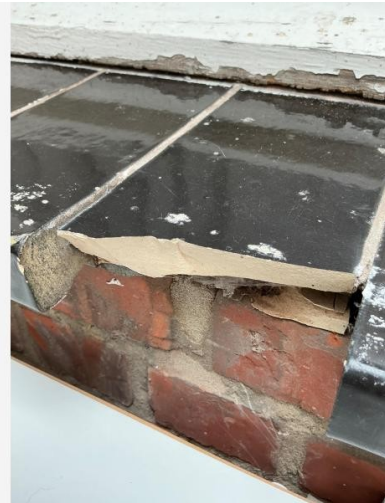
## Fiche 4: Dorpel binne

### Conclusie

Geen asbest

| # | Type | Referentie | Resultaat |
|---|---|---|---|
| 4.1 | Puntmonster | 6020558683 | Geen asbest |

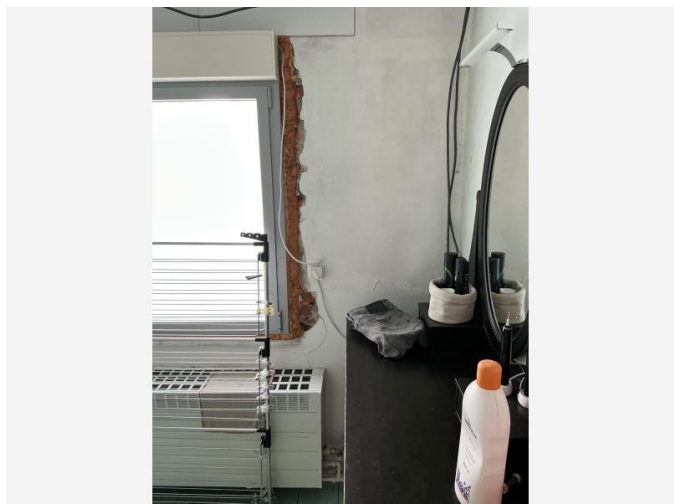
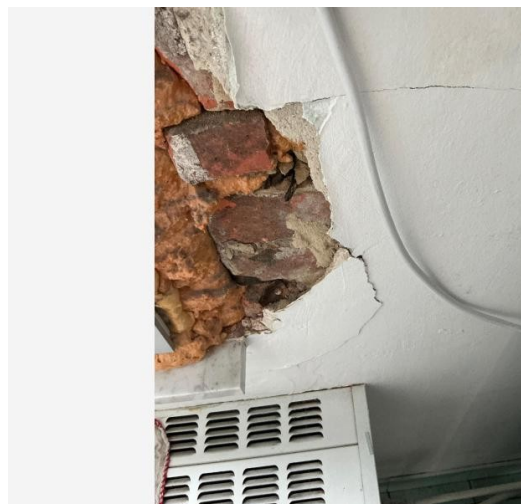
## Fiche 5: Pleisterwerk wanden

### Conclusie

Geen asbest

| # | Type | Referentie | Resultaat |
|---|---|---|---|
| 5.1 | Mengmonster | 6020558682 | Geen asbest |

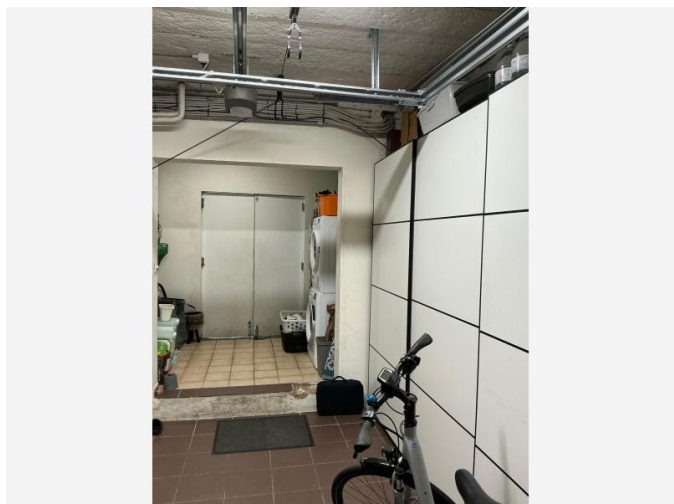
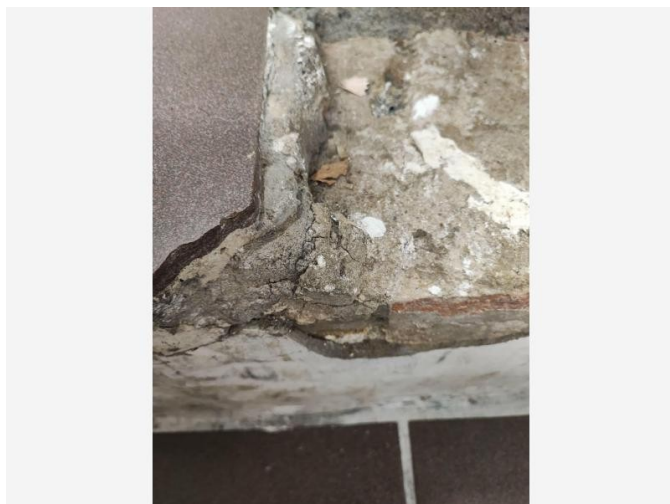
## Fiche 6: Cementering garage

### Conclusie

Geen asbest

| # | Type | Referentie | Resultaat |
|---|---|---|---|
| 6.1 | Mengmonster | 6020558684 | Geen asbest |

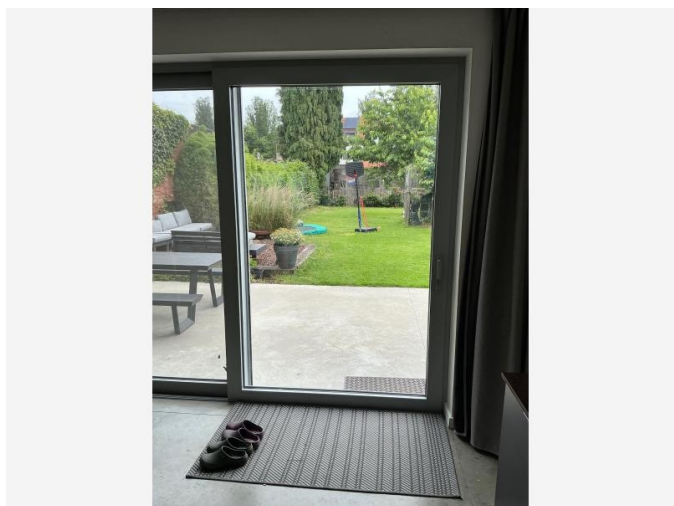
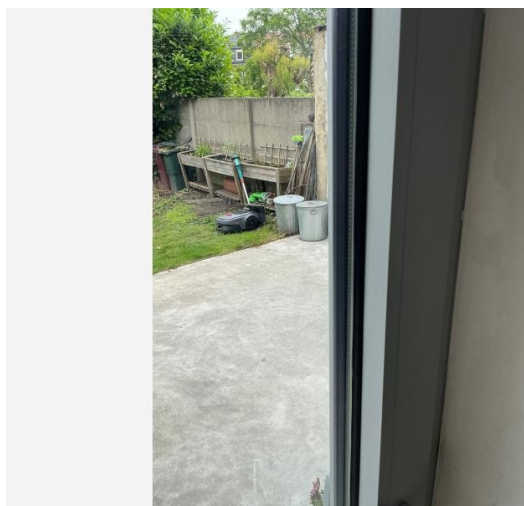
## Fiche 9: Afdichtingsmateriaal

| Beschrijving | Notitie | Terug te vinden op plannen |
|---|---|---|
| Fiche 9: Afdichtingsmateriaal | De kitten van de ramen bestaan uit rubber of siliconen, deze zijn niet-asbestverdacht. | - |
