# Asbestinventarisatattest

Stanislas Meeuslei 32, 2900 Schoten

Attestnummer : 20260622-000001.000

Uitgegeven op : 22.06.2026

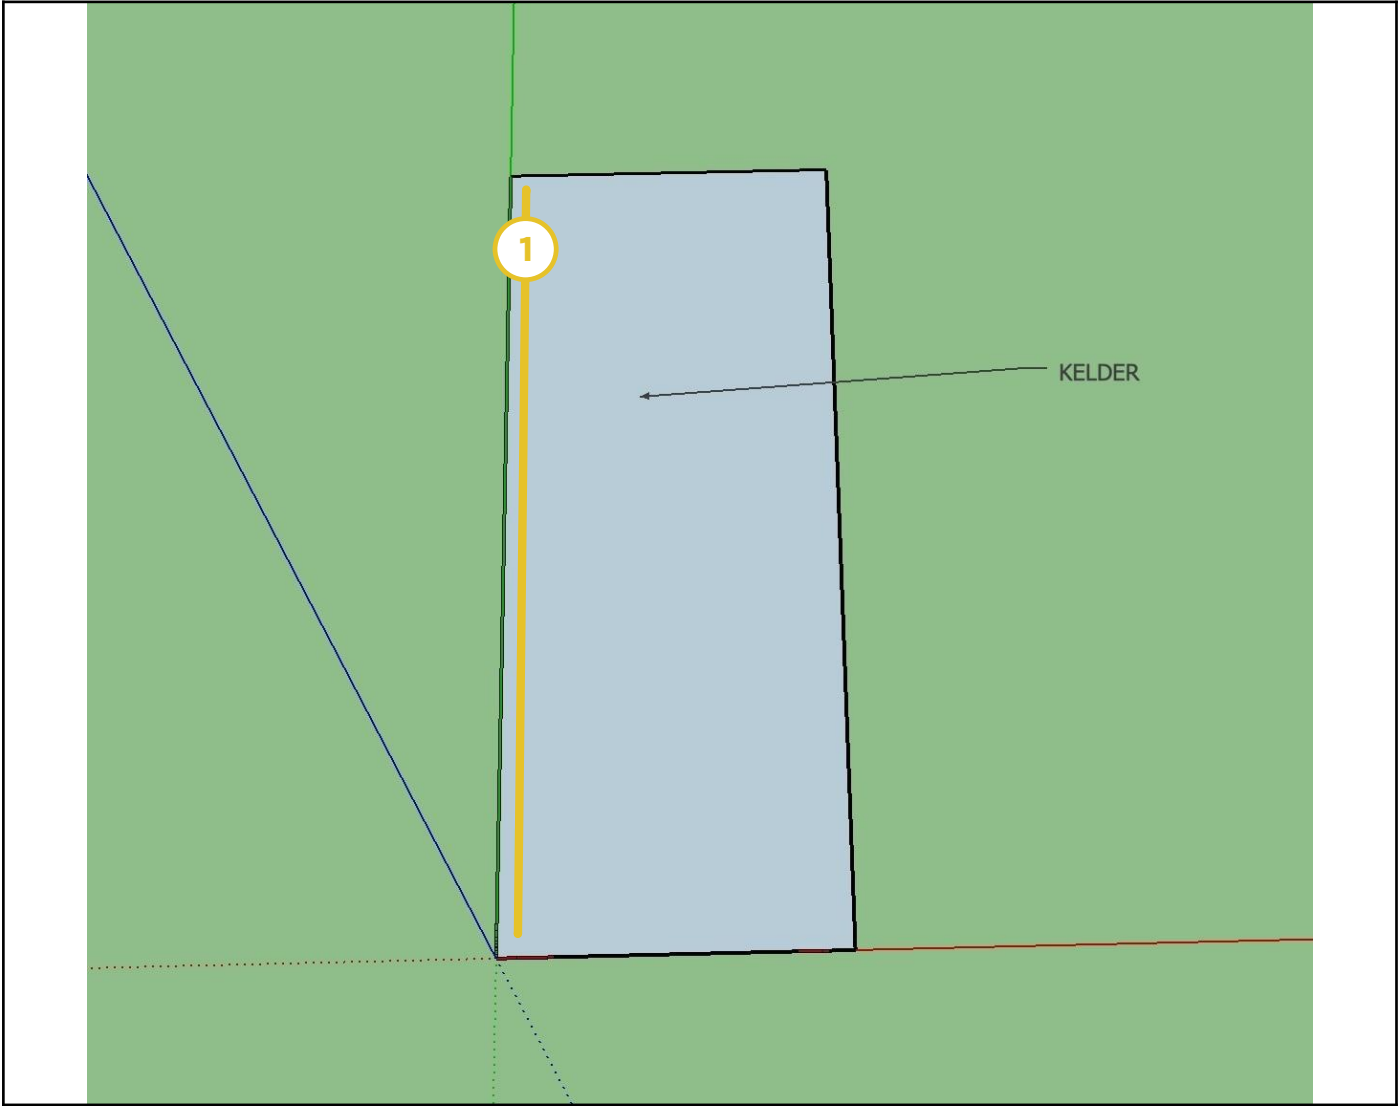
# Plan 1.4: KELDER

| Beschrijving | Type | Actie |
|---|---|---|
| 1. Asbestbuis | Asbestmateriaal | Zorgvuldig beheren |

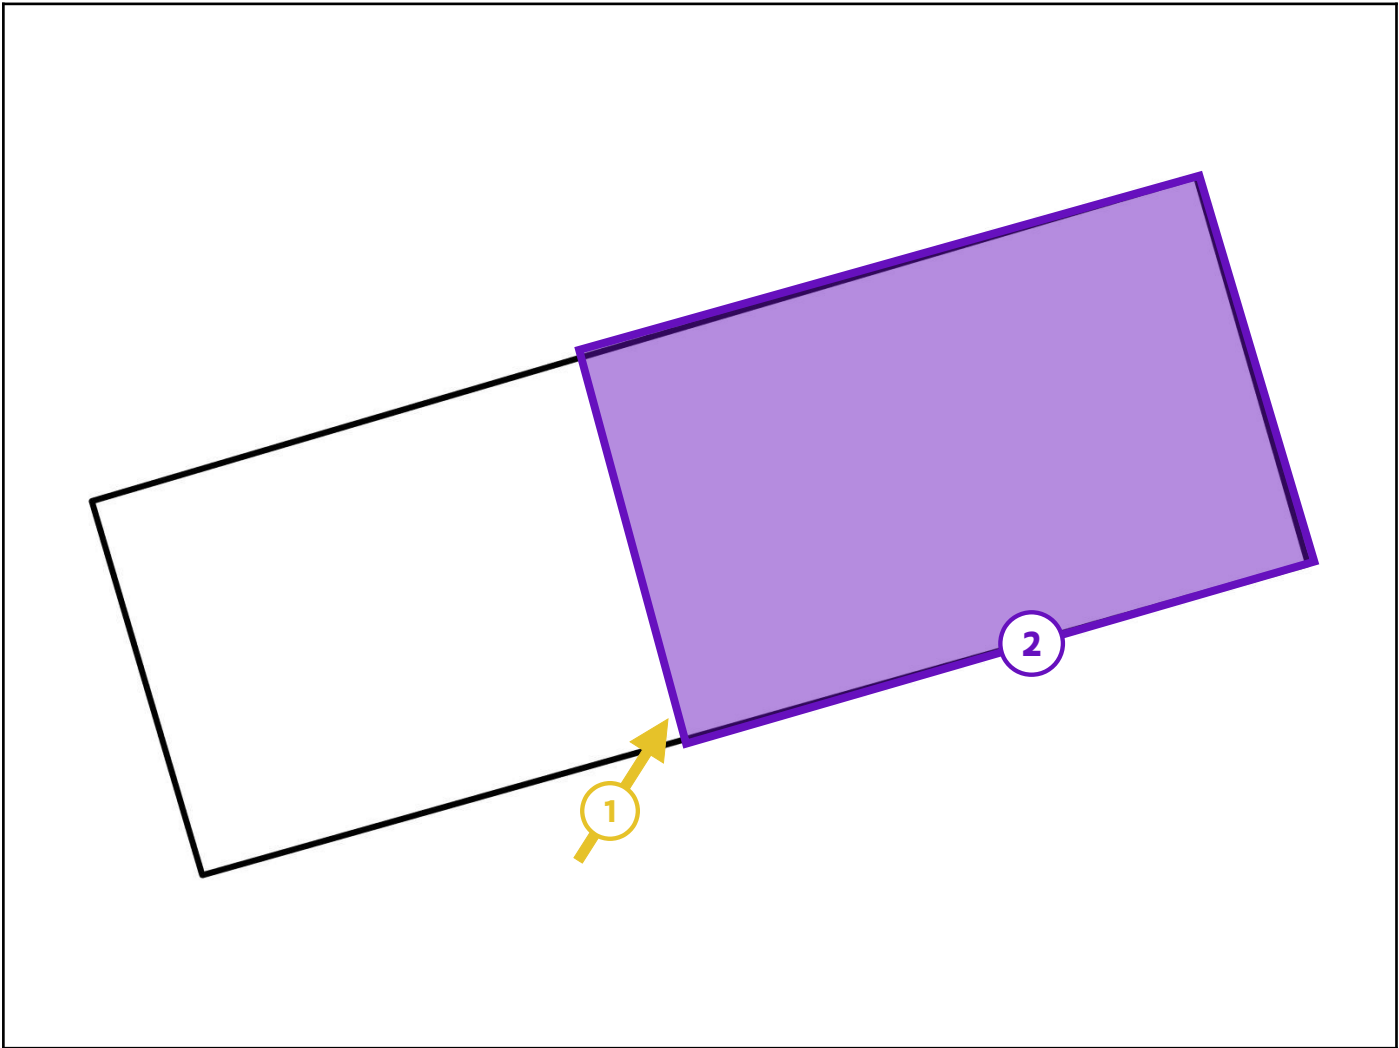
# Plan 1.5: DAKPLAN

| Beschrijving | Type | Actie |
|---|---|---|
| 1. Asbestbuis | Asbestmateriaal | Zorgvuldig beheren |
| 2. Dakafwerking | Beperking | - |

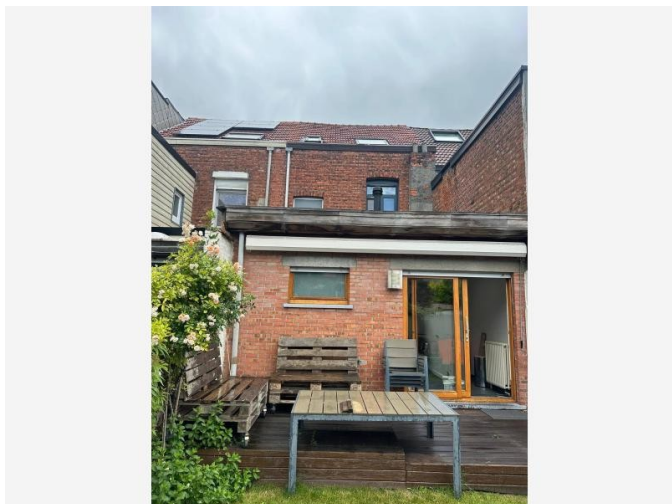
Overzichtsfoto

Het asbestmateriaal valt onder de mijlpaal van 2040.

| Eindbeoordeling materiaalisico | Laag materiaalisico en/of verlaagde kans op vezelvrijgave |

| Asbestsoort (vezeltype) | Crocidoliet aanwezig |
| Toestand van het materiaal | Licht beschadigd, licht verweerd. Intacte calciumsilicaatplaat of materiaal met categorie 3-gebondenheid |

| Beschrijving | Asbestbuis |
| Hoeveelheid (lengte - omtrek - dikte - aantal) | <ul style="list-style-type: none"> <li>• 5,00 m - 20,00 cm - 2,00 cm - 1 stuk</li> </ul> |

- Zorg voor een veilig beheer. Vermijd het beschadigen van het asbestmateriaal. Controleer de toestand jaarlijks op wijzigingen.
- Voer bijkomende staalname(s) uit.

- Eenvoudige handelingen: enkel door erkend asbestverwijderaar  
VANWEGE VEZELVRIJGAVE BIJ AFBRAAK.

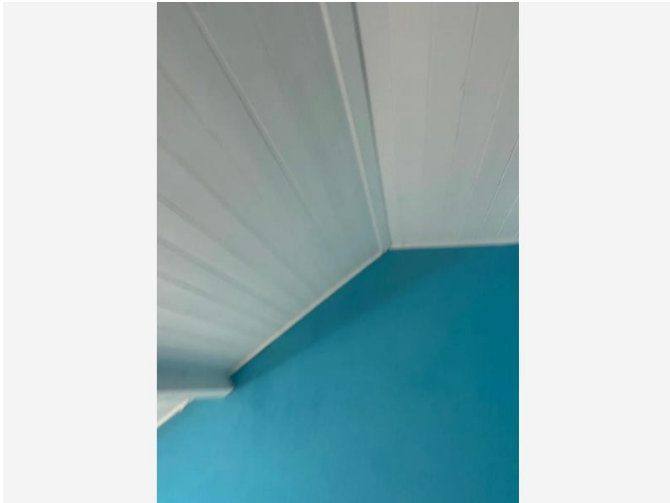
Situeringsfoto

**Reden:** Er is geen volledige risicobeoordeling mogelijk

**Uitleg van de asbestdeskundige:** DAKBEDEKKING NIET INSPECTEERBAAR. MAAR MOGELIJKS WEL ONDERDAKPLATEN AANWEZIG DIE ASBEST KUNNEN BEVATTEN. BIJ AFBRAAK HIERVAN STAAL NEMEN OM BIJHORENDE VERWIJDERICHTECHNIEK AL DAN NIET TOE T EPASSEN.

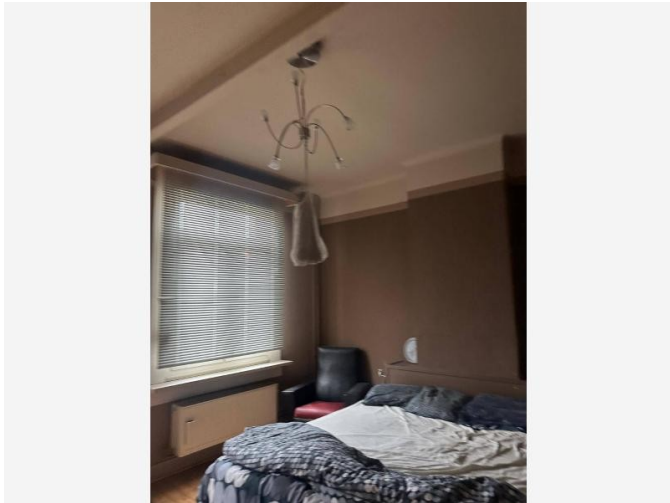
## Fiche 3: Pleisterwerk plafond

Overzichtsfoto

Geen asbest

| # | Type | Referentie | Resultaat |
|---|---|---|---|
| 3.1 | Mengmonster | 1.2 Pleisterwerk plafond | Geen asbest |

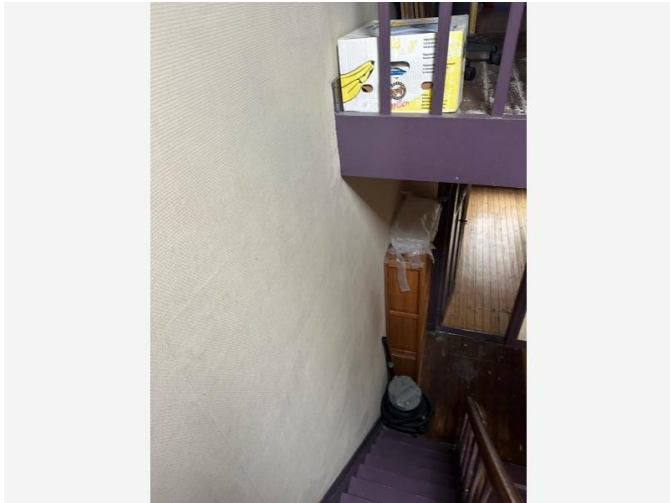
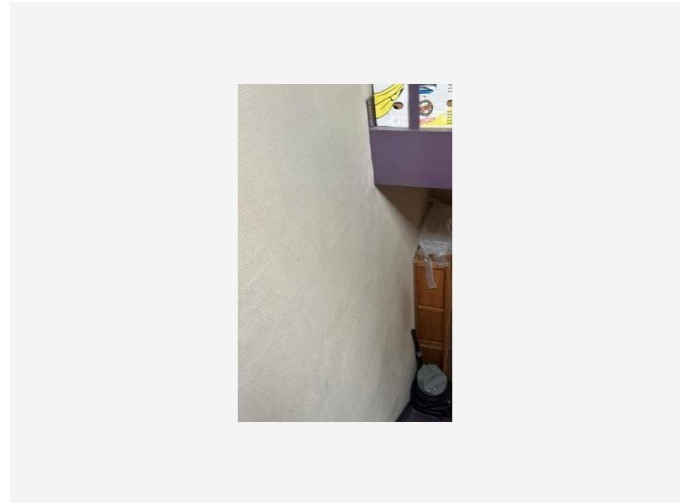
## Fiche 4: Pleisterwerk muur

Geen asbest

| # | Type | Referentie | Resultaat |
|---|---|---|---|
| 4.1 | Mengmonster | 1.1 Pleisterwerk muren | Geen asbest |
