# Asbestinventarisatattest

Turnhoutsebaan 117, 2100 Antwerpen

Attestnummer : **20260714-000345.000**

Uitgegeven op : **14.07.2026**

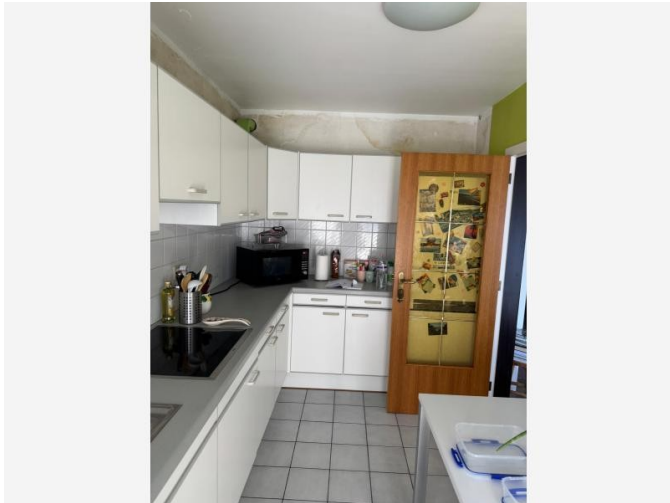
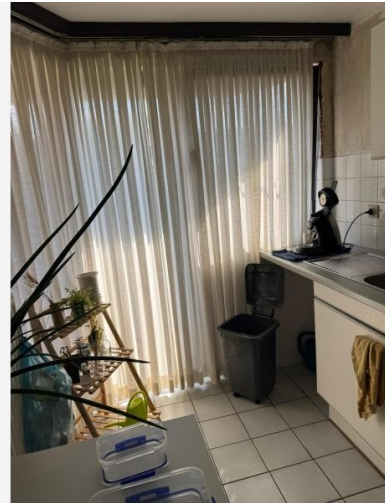
## Fiche 1: Vloertegels (niet verdacht)

De vloertegels zijn niet verdacht.

| Basis voor advies | De asbestdeskundige beoordeelt het materiaal als niet-asbestverdacht. |

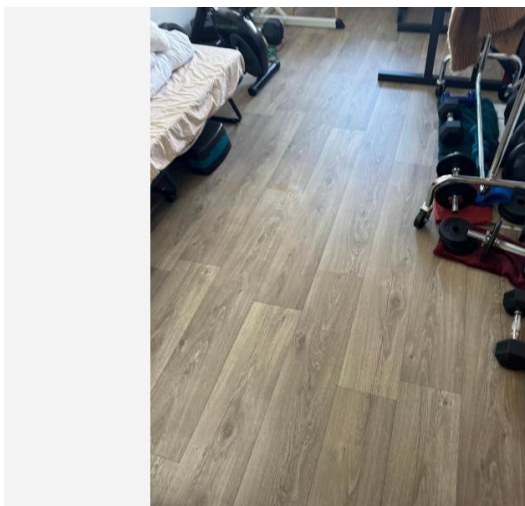
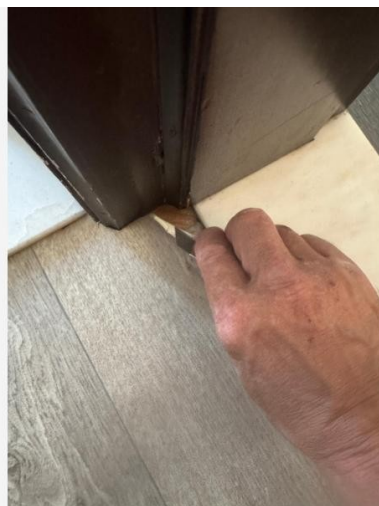
Niet-asbestverdacht vloerzeil.

| Basis voor advies | De asbestdeskundige beoordeelt het materiaal als niet-asbestverdacht. |

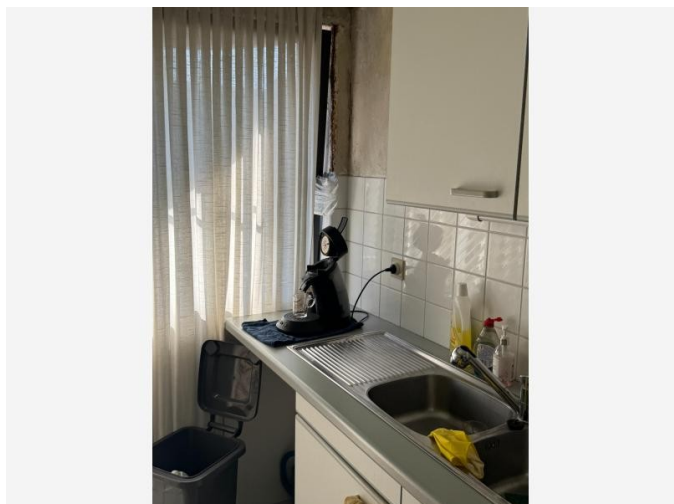
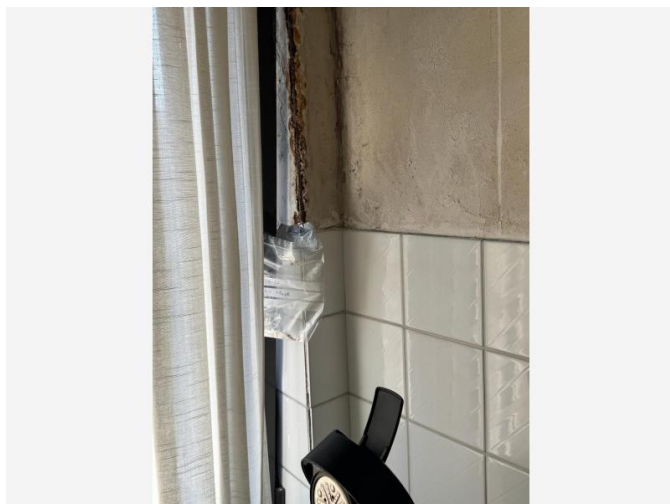
## Fiche 4: Pleisterwerk wanden

Geen asbest

| # | Type | Referentie | Resultaat |
|---|---|---|---|
| 4.1 | Mengmonster | st01 | Geen asbest |

| Beschrijving | Pleisterwerk wanden |
| Bindmiddel van materiaal | Gips - kalk |
| Gebondenheid op basis van bindmiddel | Niet-hechtgebonden |

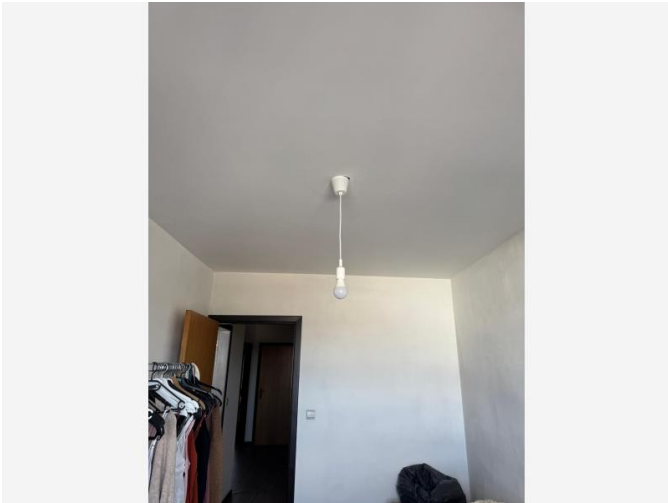
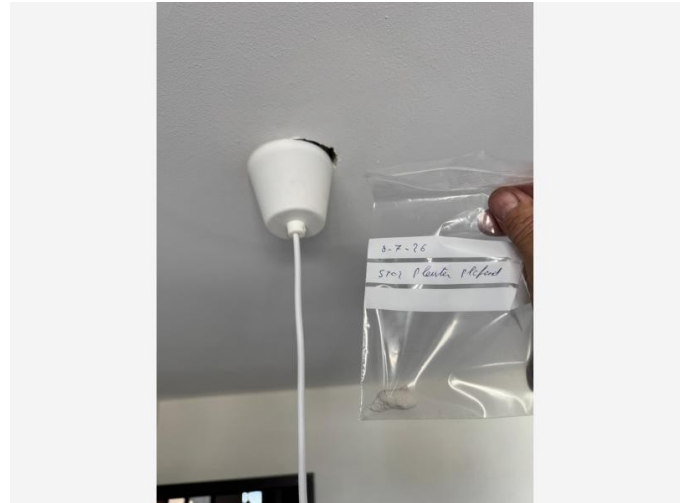
## Fiche 5: Pleisterwerk plafonds

Geen asbest

| # | Type | Referentie | Resultaat |
|---|---|---|---|
| 5.1 | Mengmonster | st02 | Geen asbest |

| Beschrijving | Pleisterwerk plafonds |
| Bindmiddel van materiaal | Gips - kalk |
| Gebondenheid op basis van bindmiddel | Niet-hechtgebonden |

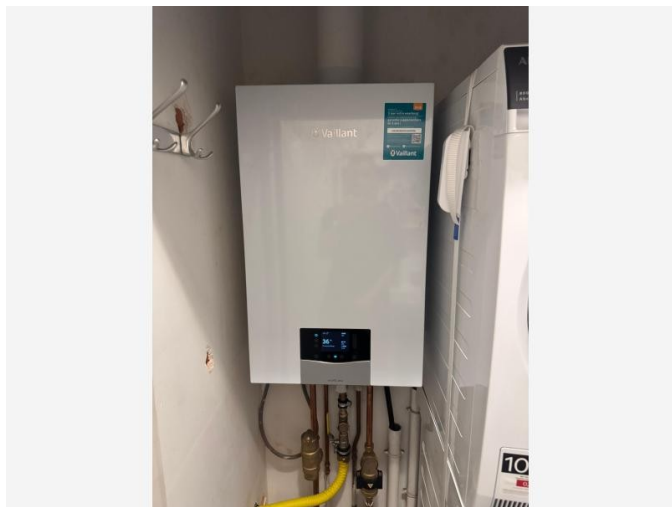
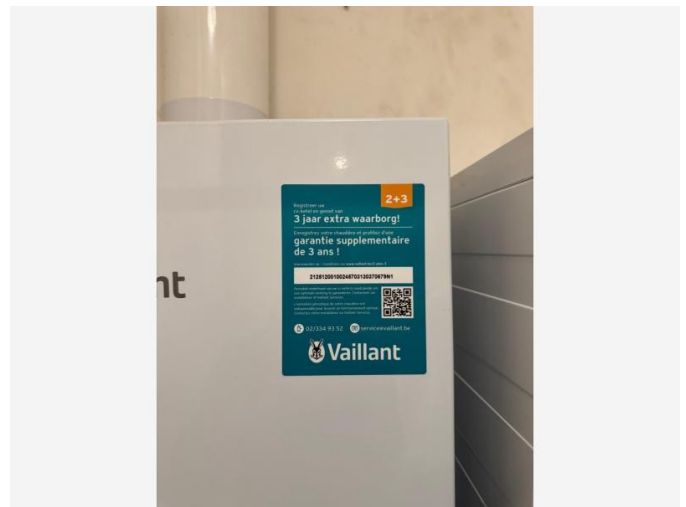
### Fiche 6: CV-ketel (niet verdacht)

| Beschrijving | Notitie | Terug te vinden op plannen |
|---|---|---|
| Fiche 6: CV-ketel (niet verdacht) | De CV-ketel (dichtingen, isolerend materiaal) is niet asbestverdacht. | - |
