# Asbestinventarisatetest

Kastanjelaan 34/VER1, 2940 Stabroek

Attestnummer : **20260805-000288.000**

Uitgegeven op : **05.08.2026**

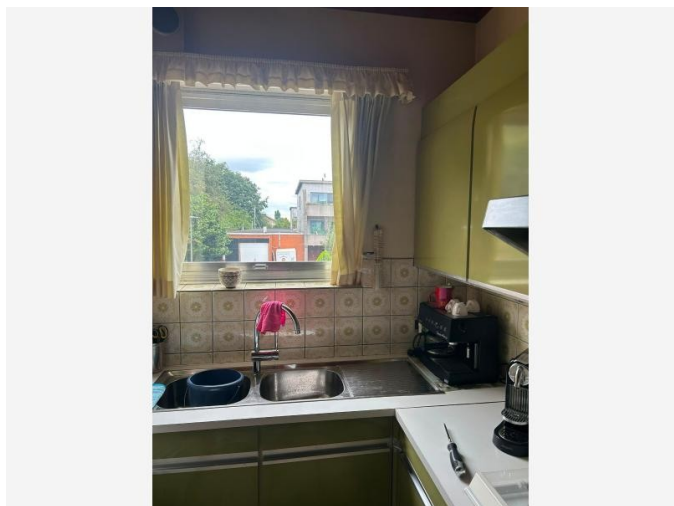
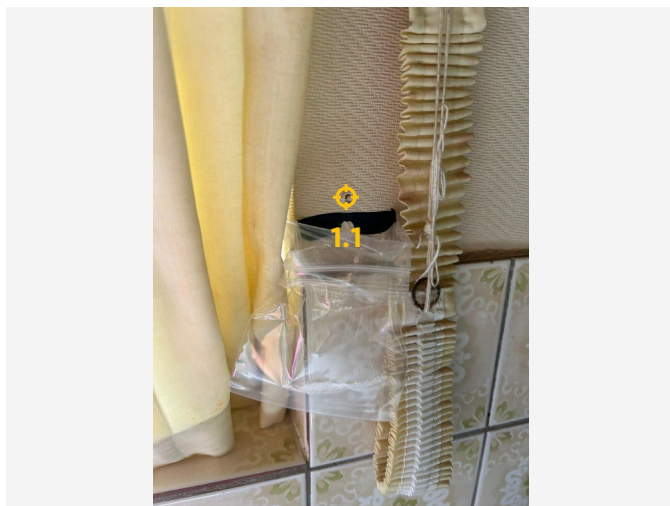
## Fiche 1: Pleisterwerk wanden

Geen asbest

Overzichtsfoto

Detailfoto

## Conclusie

| # | Type | Referentie | Resultaat |
|---|---|---|---|
| 1.1 | Mengmonster | 6020538967 | Geen asbest |

| Bindmiddel van materiaal | Gips - kalk |
| Gebondenheid op basis van bindmiddel | Niet-hechtgebonden |

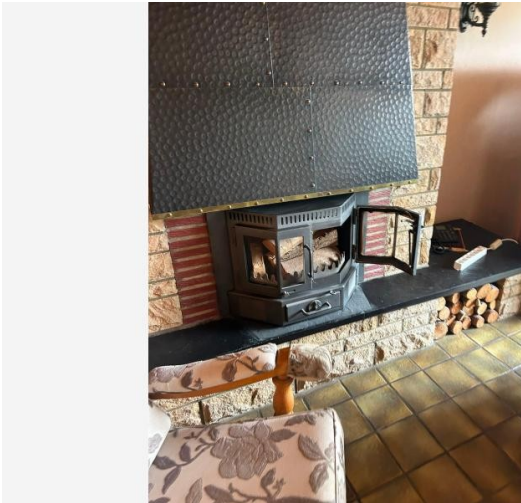
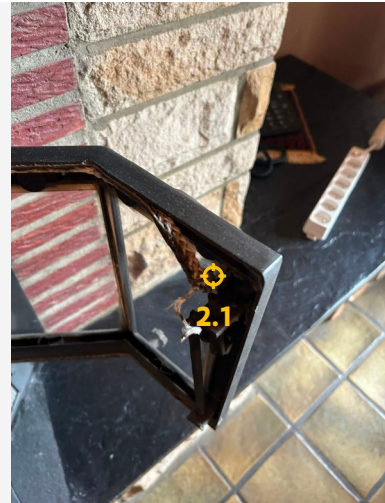
## Fiche 2: Dichtingskoord

Geen asbest

Overzichtsfoto

Detailfoto

| # | Type | Referentie | Resultaat |
|---|---|---|---|
| 2.1 | Puntmonster | /602053895 | Geen asbest |

| Bindmiddel van materiaal | Weinig of geen bindmiddel (textiel, bevloeking, ...) |
| Gebondenheid op basis van bindmiddel | Niet-hechtgebonden |

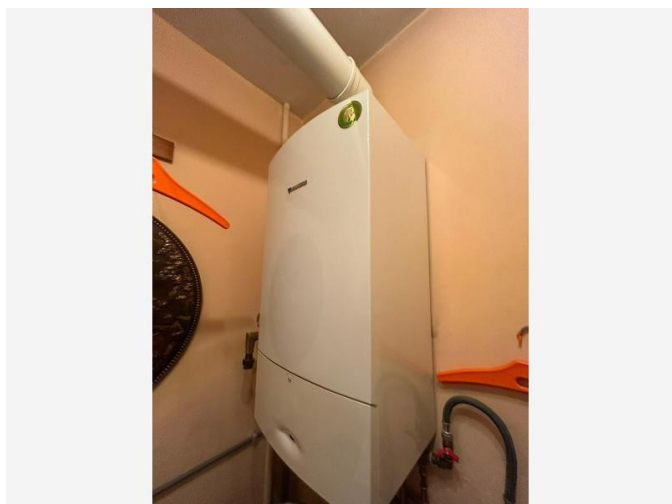
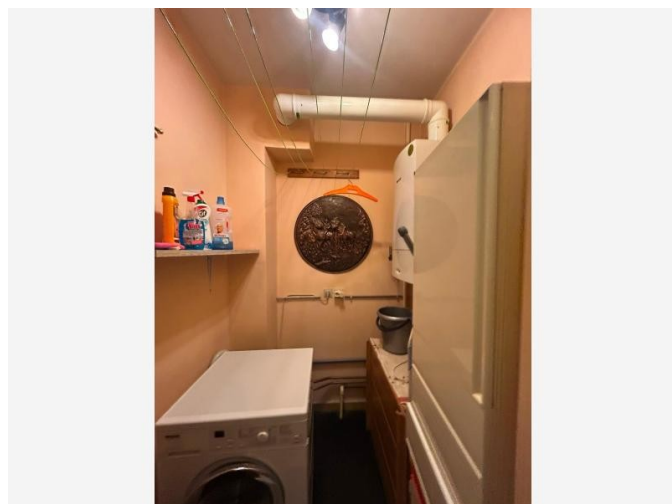
### Fiche 3: Rookgaskanaal

| Beschrijving | Notitie | Terug te vinden op plannen |
|---|---|---|
| Fiche 3: Rookgaskanaal | Het rookgaskanaal bestaat uit metaal of pvc, deze is niet-asbestverdacht. | Plan 1.1: Appartement |

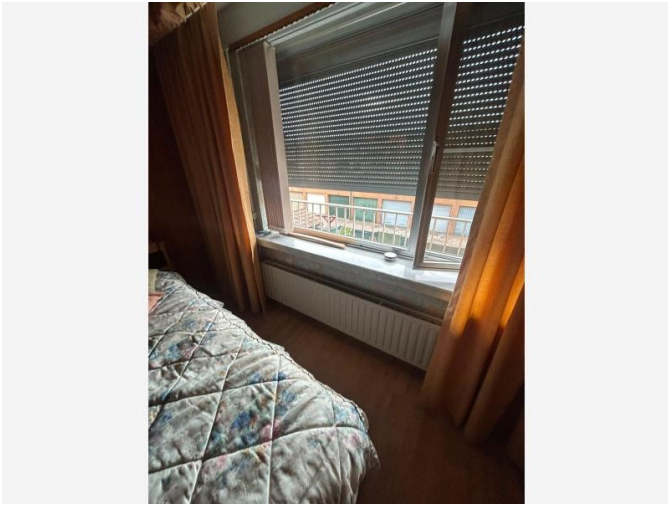
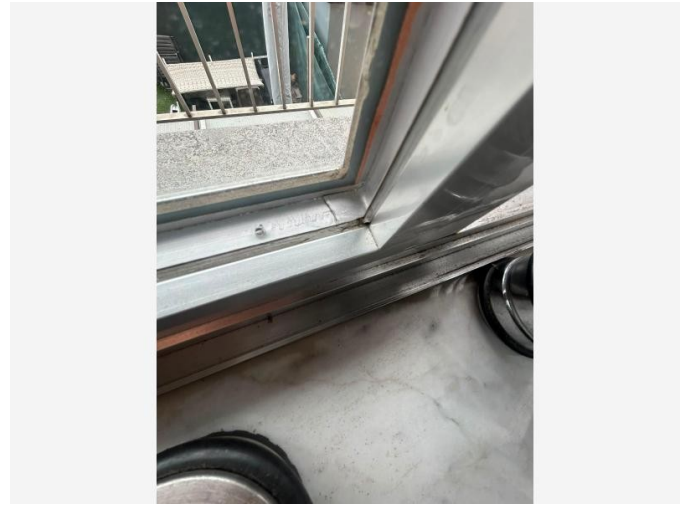
## Fiche 5: Kitten ramen

| Beschrijving | Notitie | Terug te vinden op plannen |
|---|---|---|
| Fiche 5: Kitten ramen | De kitten van de ramen bestaan uit rubber of siliconen, deze zijn niet-asbestverdacht. | Plan 1.1: Appartement |
