# Asbestinventarisatetest

Ter Rivierenlaan 27/401, 2100 Antwerpen

Attestnummer : 20260722-000369.000

**Asbestveilig** (maar niet asbestvrij)

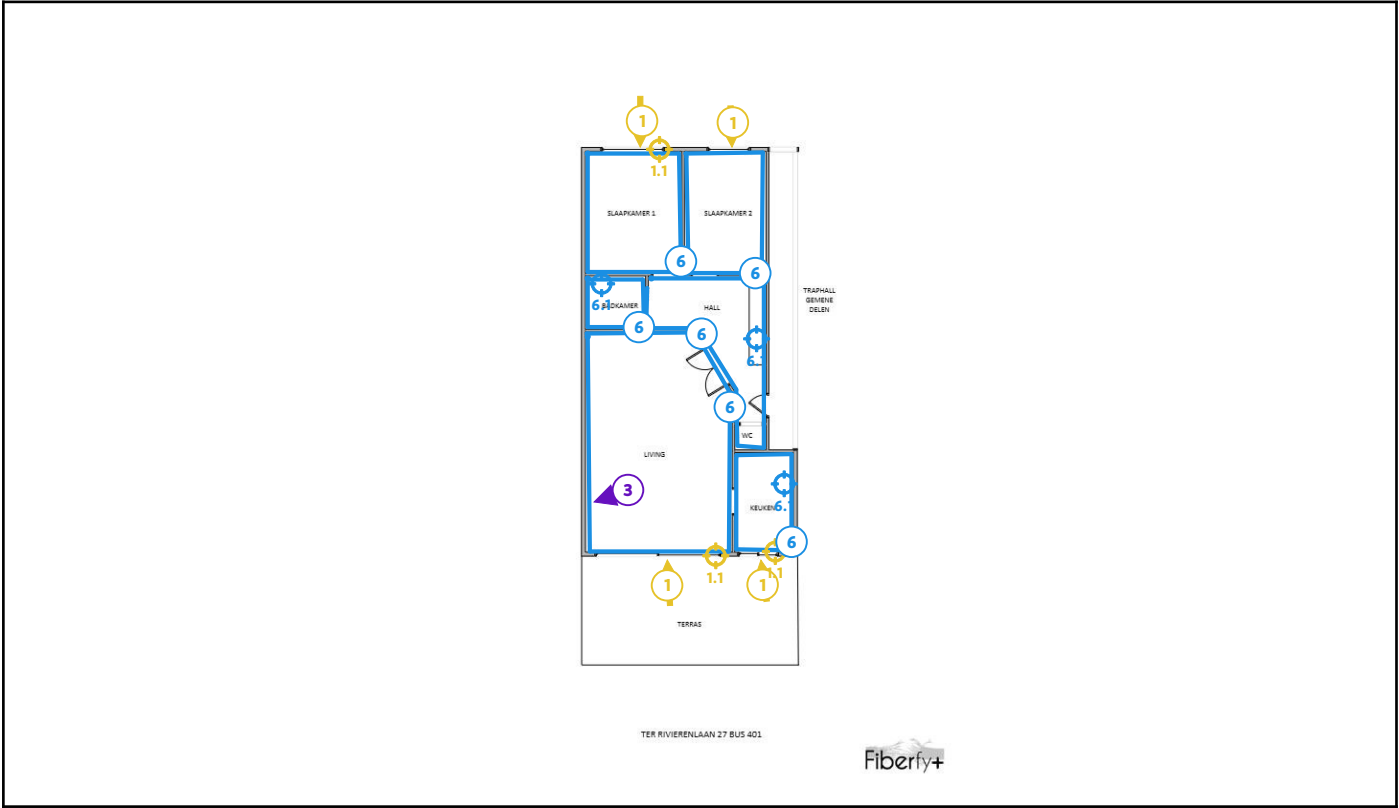
# Plan 1.1: Appartement

| Beschrijving | Type | Actie |
|---|---|---|
| 1. Kitramen (tussen glas en profiel) | Asbestmateriaal | Zorgvuldig beheren |
| 3. Rookgaskanaal - niet inspecteerbaar | Beperking | - |
| 6. Pleisterwerk wanden | Geen asbest | - |

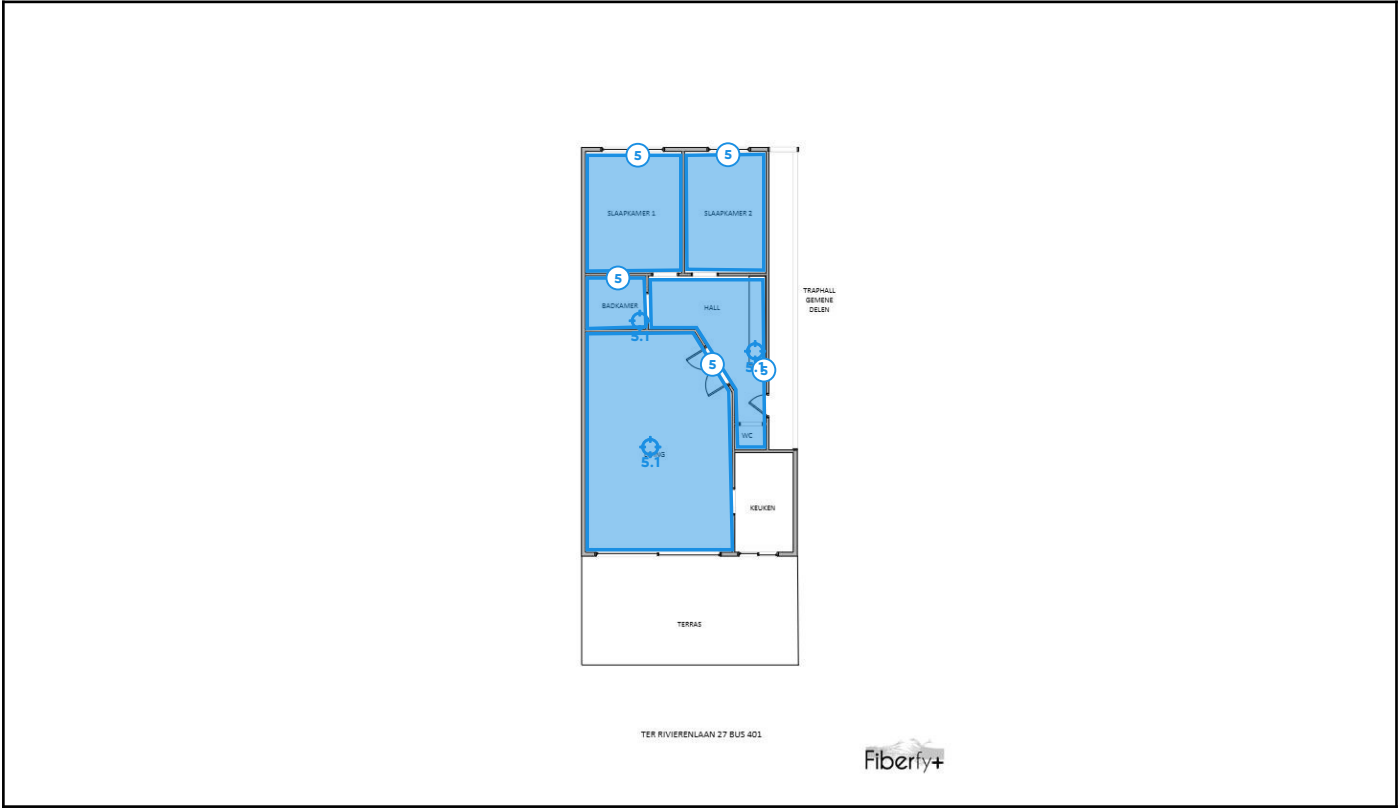
# Plan 1.2: Appartement kopie

| Beschrijving | Type | Actie |
|---|---|---|
| 5. Pleisterwerk plafonds | Geen asbest | - |

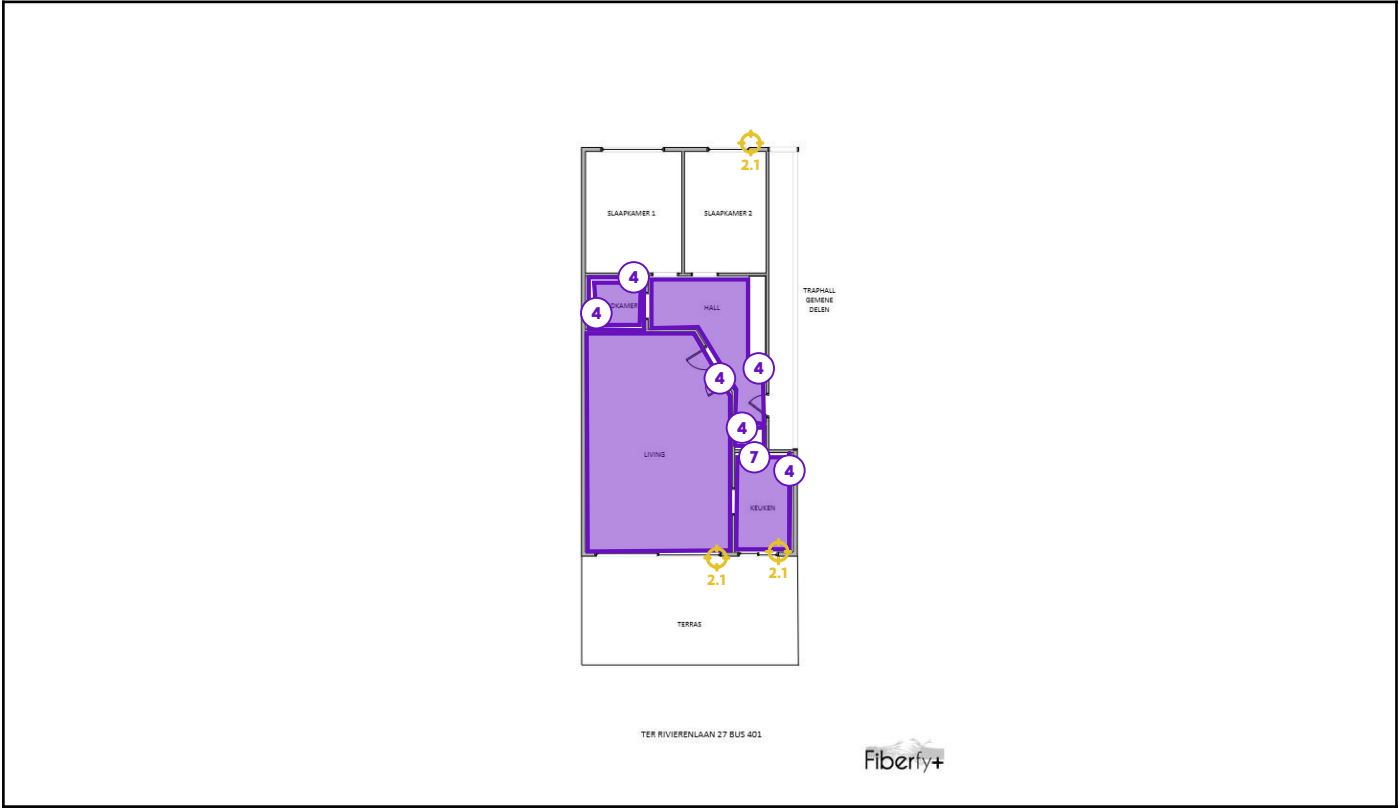
# Plan 1.3: Appartement kopie

| Beschrijving | Type | Actie |
|---|---|---|
| 2. Mastiek (tussen gevel/dorpel en raamprofiel) | Asbestmateriaal | Zorgvuldig beheren |
| 4. Lijm plinten, vloeren en faiencetegels | Advies | - |
| 7. Plafonds uit niet asbestverdacht materiaal | Overige ruimte of materiaal | - |

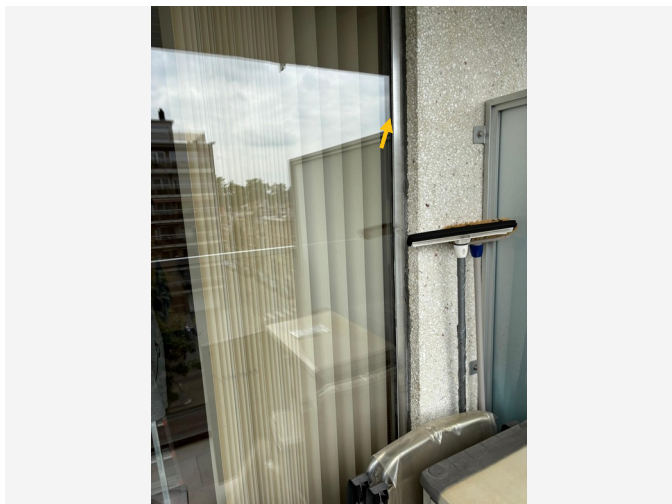
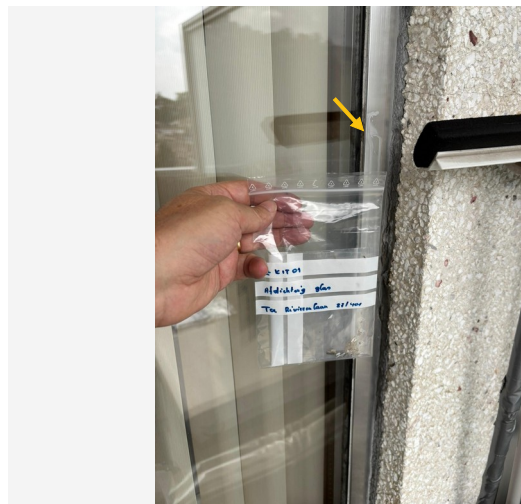
Overzichtsfoto

Detailfoto

Het asbestmateriaal valt onder de mijlpaal van 2040.

Deze toepassing kan in principe in zijn geheel of gedeeltelijk worden verwijderd tijdens een renovatie of vervanging van de ramen.

| Eindbeoordeling materiaalisico | Laag materiaalisico en/of verlaagde kans op vezelvrijgave |

| # | Type | Referentie | Resultaat |
|---|---|---|---|
| 1.1 | Mengmonster | KIT01 | Chrysotiel |

| Beschrijving | Kitramen (tussen glas en profiel) |

- Zorg voor een veilig beheer. Vermijd het beschadigen van het asbestmateriaal. Controleer de toestand jaarlijks op wijzigingen.

- Eenvoudige handelingen: mag via doe-het-zelf of door werknemer(s) met opleidingsattest eenvoudige handelingen  
Als dit materiaal verwijderd kan worden zonder het te breken, te beschadigen... , dan mag met dit met eenvoudige handelingen.

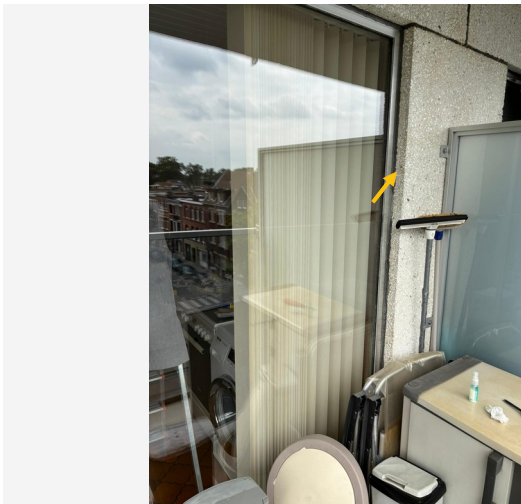
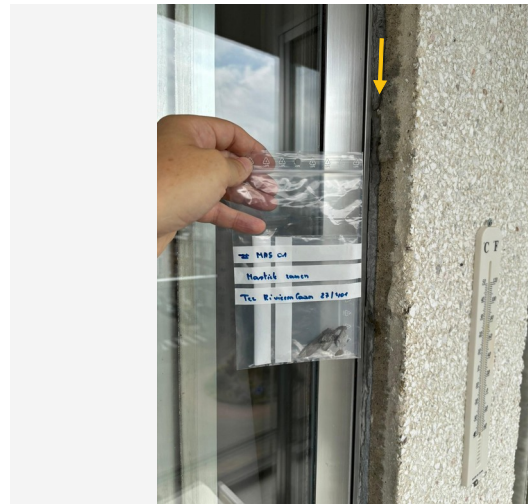
Overzichtsfoto

Detailfoto

Het asbestmateriaal valt onder de mijlpaal van 2040.

| Eindbeoordeling materiaalrisico | Laag materiaalrisico en/of verlaagde kans op vezelvrijgave |

| # | Type | Referentie | Resultaat |
|---|---|---|---|
| 2.1 | Mengmonster | MAS01 | Chrysotiel |

| Beschrijving | Mastiek (tussen gevel/dorpel en raamprofiel) |

- Zorg voor een veilig beheer. Vermijd het beschadigen van het asbestmateriaal. Controleer de toestand jaarlijks op wijzigingen.

- Eenvoudige handelingen: mag via doe-het-zelf of door werknemer(s) met opleidingsattest eenvoudige handelingen  
Deze toepassing mag door een aannemer die over een opleidingsattest eenvoudige handelingen beschikt of door een particulier (doe-het-zelf), verwijderd worden indien er geen verhoogd risico op vrijgave van asbestvezels (max. concentratie 0,01 vezels/cm<sup>3</sup> - CODEX Art. VI.3-54) ontstaat en de toepassing voorafgaand wordt gefixeerd/bevochtigd. De individuele elementen moeten zonder machinale werktuigen (boormachine, slijpschijf, hogedrukreiniger) en zonder breken of gooien een voor een losgemaakt worden en dubbel en luchtdicht verpakt afgevoerd worden naar een erkend afvalpunt (recyclagepark). Daar moeten ze voorzichtig in de container voor asbestafval worden gelegd. Op het recyclagepark worden uitsluitend hechtgebonden asbestmaterialen aanvaard. Niet-hechtgebonden asbestmaterialen kunnen enkel bij een erkend asbestverwijderaar of asbestafvalverwerker worden aangeboden.

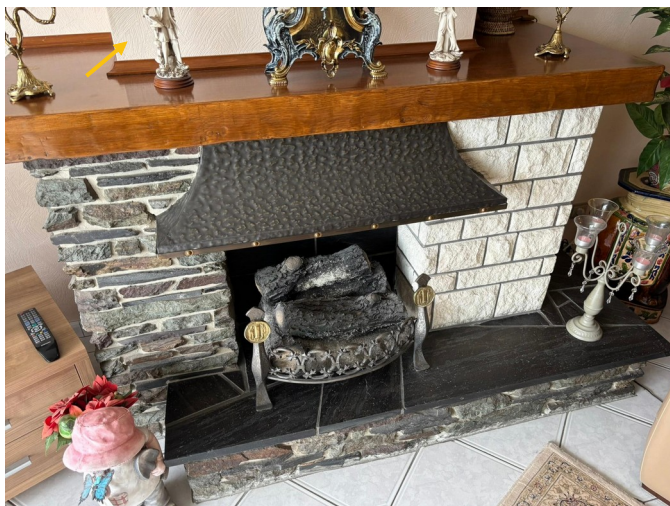
Situeringsfoto

**Reden:** Niet in inspectiegebied zichtbaar/waarneembaar

**Uitleg van de asbestdeskundige:** De verwarming van de woning is via een centraal gestuurd systeem via de Gemeenschappelijke delen. Dit via calorimeters en radiators. Dit staat opgesteld in de kelder en valt hierdoor buiten het inspectiegebied.

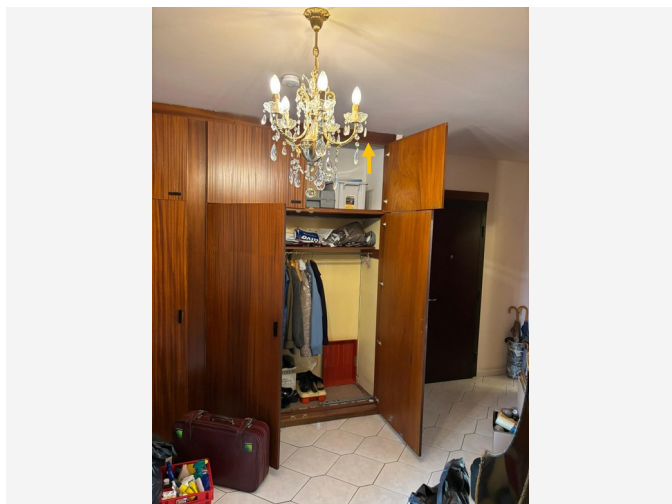
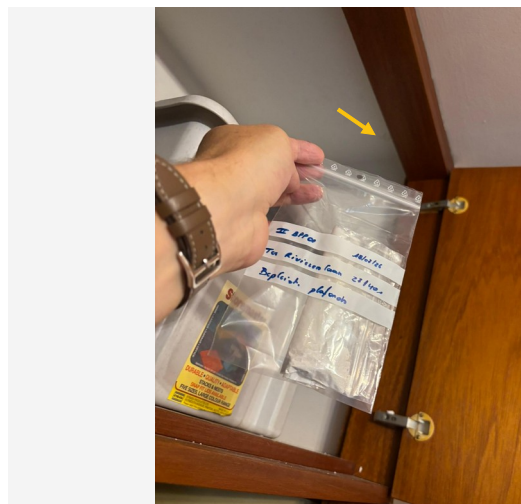
## Fiche 5: Pleisterwerk plafonds

Geen asbest

| # | Type | Referentie | Resultaat |
|---|---|---|---|
| 5.1 | Mengmonster | BPP01 | Geen asbest |

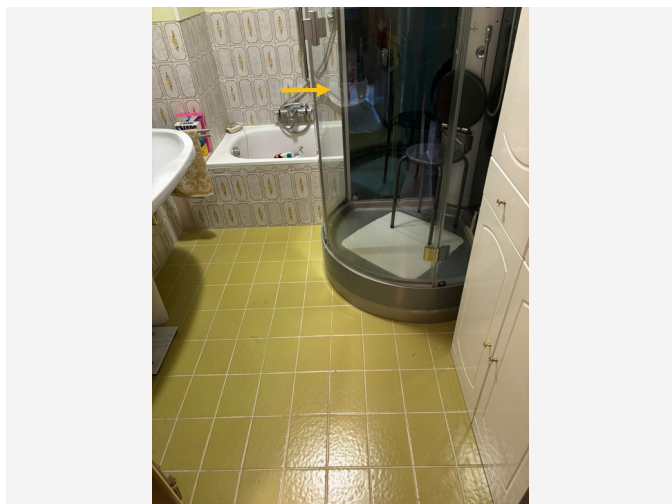
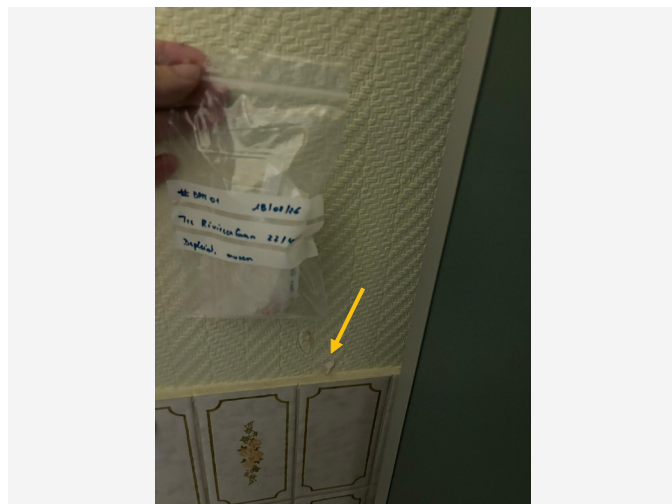
## Fiche 6: Pleisterwerk wanden

Geen asbest

| # | Type | Referentie | Resultaat |
|---|---|---|---|
| 6.1 | Mengmonster | BPM01 | Geen asbest |

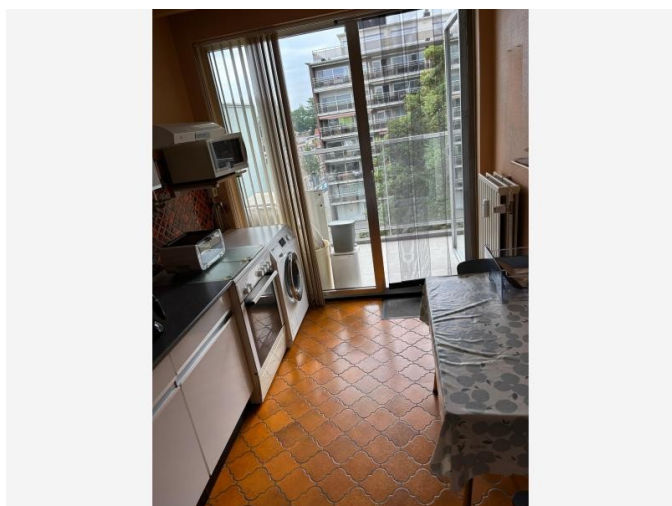
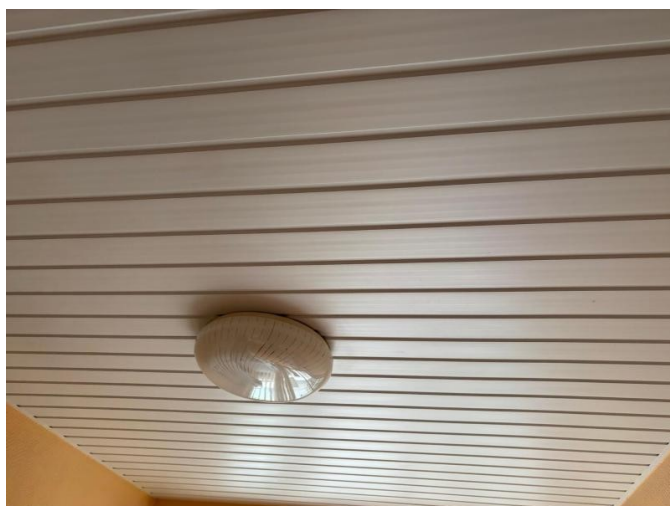
### Fiche 7: Plafonds uit niet asbestverdacht materiaal

| Beschrijving | Notitie | Terug te vinden op plannen |
|---|---|---|
| Fiche 7: Plafonds uit niet asbestverdacht materiaal | De plafonds zijn gemaakt van niet-asbestverdachte materialen (bijvoorbeeld laminaat, gyproc, ...), deze toepassingen zijn niet asbestverdacht. We hebben echter niet kunnen vaststellen of er mogelijk asbestverdachte of asbesthoudende materialen achter deze toepassingen aanwezig zijn. Bij renovatie of sloop is het aangeraden om een destructief onderzoek te laten uitvoeren van deze toepassingen. | Plan 1.3: Appartement kopie |
