# Asbestinventarisat attest

Lakborslei 217, 2100 Antwerpen

Attestnummer : 20260814-000305.000

Uitgegeven op : 14.08.2026

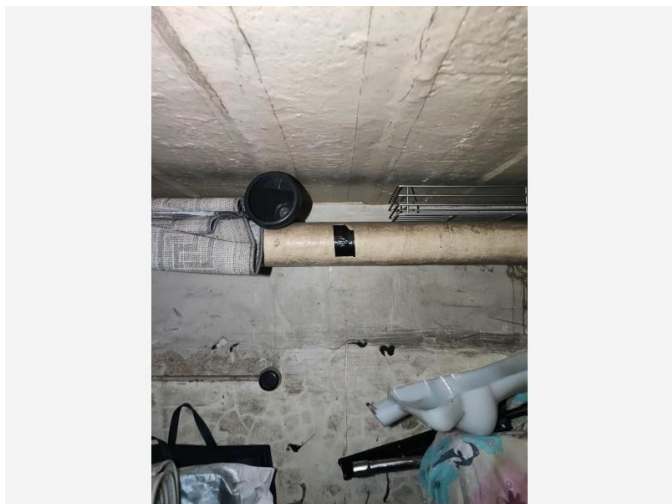
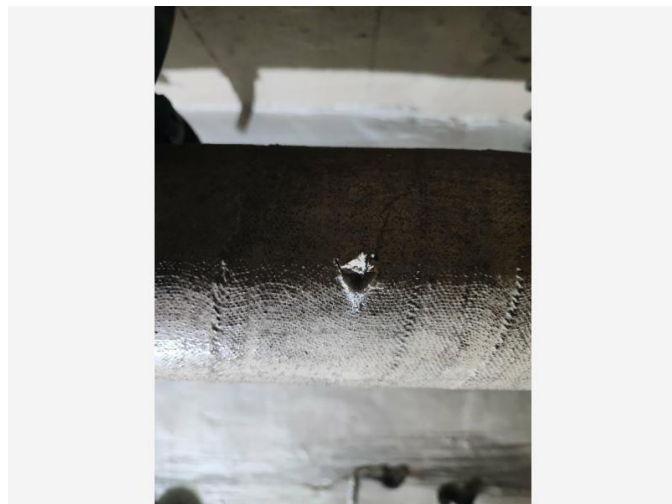
Het asbestmateriaal valt onder de mijlpaal van 2034.

| Eindbeoordeling materiaalrisico | Laag materiaalrisico en/of verlaagde kans op vezelvrijgave |

| Gebondenheid | Categorie 2: niet-hechtgebonden met matrix |
| Asbestsoort (vezeltype) | Alleen chrysotiel aanwezig |
| Asbestconcentratie | Laag (< 50%) |
| Toestand van het materiaal | Onbeschadigd, niet verweerd |

| Beschrijving | Leidingisolatie recht |
| Hoeveelheid (lengte - omtrek - dikte - aantal) | <ul style="list-style-type: none"><li>• 18,00 m - 30,00 cm - 3,00 cm - 1 stuk</li></ul> |

Verwijderen

- Zorg voor een veilig beheer. Vermijd het beschadigen van het asbestmateriaal. Controleer de toestand jaarlijks op wijzigingen.

- Hermetische zone (erkend asbestverwijderaar)  
Gipsisolatie wordt losgesneden van dragermateriaal (leiding), asbesthoudend gips zal gemakkelijk verbrokkelen en is losgebonden. Om geen asbestvezels te verspreiden naar de omgeving, dient dit in hermetische zone verwijderd te worden.

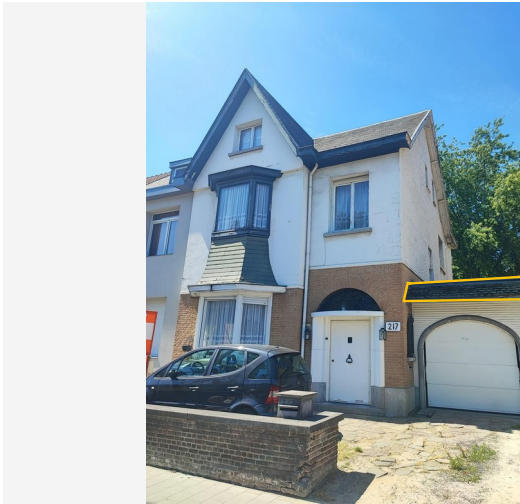
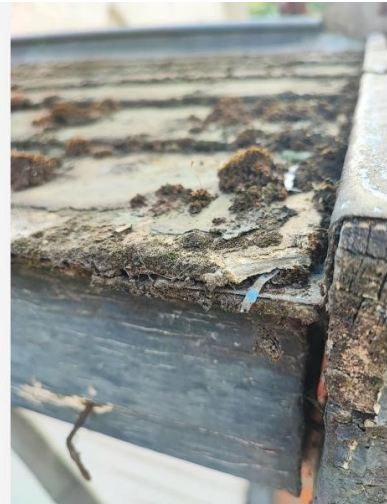
Het asbestmateriaal valt onder de mijlpaal van 2034.

| Eindbeoordeling materiaalrisico | Zeer laag materiaalrisico en/of zeer lage kans op vezelvrijgave |

| Gebondenheid | Categorie 1: hechtgebonden in oorsprong |
| Toestand van het materiaal | Onbeschadigd, niet verweerd |

| Beschrijving | Leien garage |
| Hoeveelheid (oppervlakte - aantal) | • 6,00 m <sup>2</sup> - 1 stuk |

Verwijderen

- Zorg voor een veilig beheer. Vermijd het beschadigen van het asbestmateriaal. Controleer de toestand jaarlijks op wijzigingen.

- Eenvoudige handelingen: mag via doe-het-zelf of door werknemer(s) met opleidingsattest eenvoudige handelingen  
Dragen van de nodige beschermingsmiddelen (mondmasker ffp3, handschoenen, tyvec). Indien mogelijk de ondervloer afdekken, leien voorzichtig verwijderen, extra fixeren, niet breken, niet gooien, onmiddellijk verpakken of voorzichtig in container met asbest bag plaatsen.

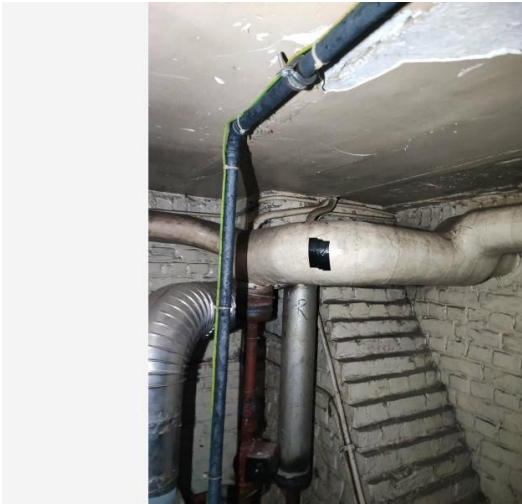
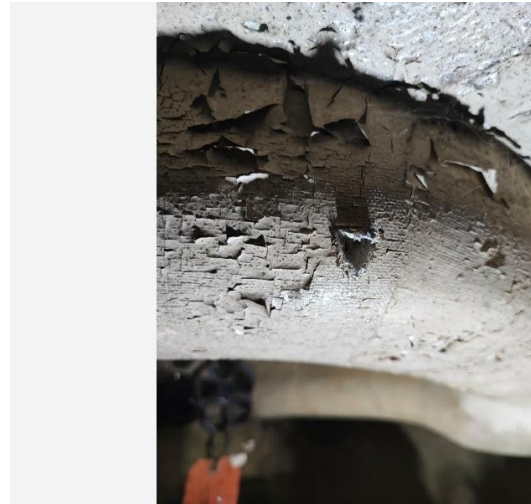
Het asbestmateriaal valt onder de mijlpaal van 2034.

| Eindbeoordeling materiaalrisico | Laag materiaalrisico en/of verlaagde kans op vezelvrijgave |

| Gebondenheid | Categorie 2: niet-hechtgebonden met matrix |
| Toestand van het materiaal | Onbeschadigd, niet verweerd |

| Beschrijving | Leidingisolatie bocht |
| Hoeveelheid (lengte - omtrek - dikte - aantal) | <ul style="list-style-type: none"><li>• 6,00 m - 30,00 cm - 3,00 cm - 1 stuk</li></ul> |

Verwijderen

- Zorg voor een veilig beheer. Vermijd het beschadigen van het asbestmateriaal. Controleer de toestand jaarlijks op wijzigingen.

- Hermetische zone (erkend asbestverwijderaar)  
Gipsisolatie wordt losgesneden van dragermateriaal (leiding), asbesthoudend gips zal gemakkelijk verbrokkelen en is losgebonden. Om geen asbestvezels te verspreiden naar de omgeving, dient dit in hermetische zone verwijderd te worden.

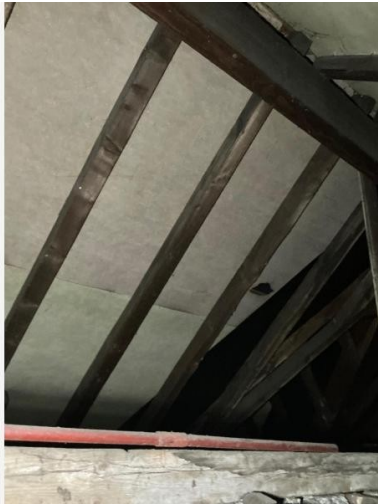
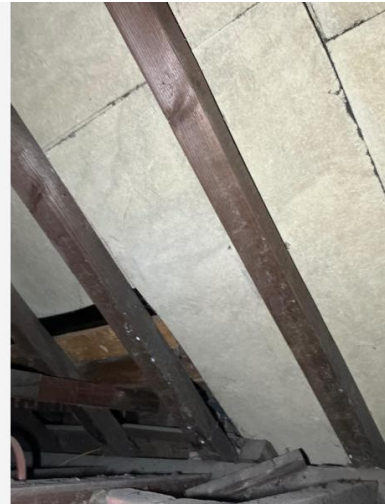
Het asbestmateriaal valt onder de mijlpaal van 2040.

| Eindbeoordeling materiaalrisico | Verhoogd materiaalrisico en/of verhoogde kans op vezelvrijgave |
| Opmerking | Er lag een afgebroken stuk op de grond. De rest leek in goede toestand. |

| Toestand van het materiaal | Matig beschadigd, matig verweerd |

| Beschrijving | Onderdak |
| Hoeveelheid (oppervlakte - dikte - aantal) | <ul style="list-style-type: none"><li>• 50,00 m<sup>2</sup> - 1,00 cm - 1 stuk</li></ul> |

Maatregelen nemen

- Zorg voor een veilig beheer. Vermijd het beschadigen van het asbestmateriaal. Controleer de toestand jaarlijks op wijzigingen.
- Sluit de ruimte luchtdicht af en vermijd het betreden van de ruimte.
- Voer binnenluchtmetingen uit om actuele blootstellingsrisico's in de binnenlucht te monitoren.

- Eenvoudige handelingen: mag via doe-het-zelf of door werknemer(s) met opleidingsattest eenvoudige handelingen  
Opgeleid personeel (dakwerker met 8u basisopleiding asbest)

Indien de platen eenvoudig te verwijderen zijn zonder kans op breken kan dit via doe-het-zelf of door werknemer(s) met opleidingsattest eenvoudige handelingen; Dek de zoldervloer af met plastic folie. dragen van de nodige beschermingsmiddelen (mondmasker ffp3, handschoenen, tyvec ) Verwijder de dakpannen. Fixeer het plaatmateriaal, de asbesthoudende platen één voor één en in hun geheel verwijderen. Niet gooien, niet breken. Reinig nadien de draagstructuur met vochtige doeken (+stofzuiger met absoluut filter

Een vastgesteld asbesthoudend onderdak mag niet definitief ingesloten worden , dit dient verplicht verwijderd te worden als het bij werken bereikbaar wordt. (vb bij vernieuwen van de dakbedekking onderdak mee verwijderen).

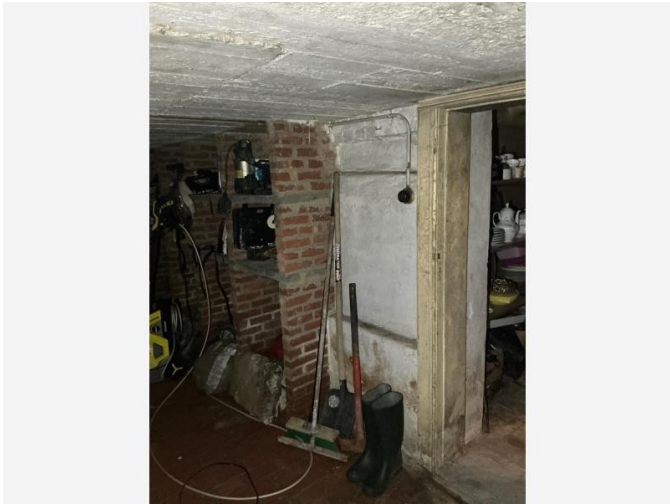
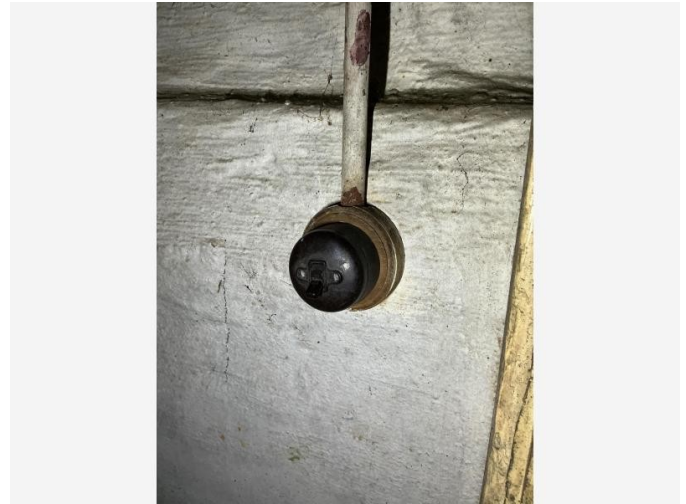
Het asbestmateriaal valt onder de mijlpaal van 2040.

| Eindbeoordeling materiaalrisico | Laag materiaalrisico en/of verlaagde kans op vezelvrijgave |

| Asbestsoort (vezeltype) | Crocidoliet aanwezig |
| Toestand van het materiaal | Onbeschadigd, niet verweerd |

| Beschrijving | Bakeliet |

Zorgvuldig beheren

- Zorg voor een veilig beheer. Vermijd het beschadigen van het asbestmateriaal. Controleer de toestand jaarlijks op wijzigingen.
- Voer bijkomende staalname(s) uit.

- Eenvoudige handelingen: mag via doe-het-zelf of door werknemer(s) met opleidingsattest eenvoudige handelingen  
Schakelaars, stopcontacten en andere gelijkaardige toepassingen kunnen eenvoudig losgeschroefd, afvoeren op de daarvoor voorziene plek op containerpark.

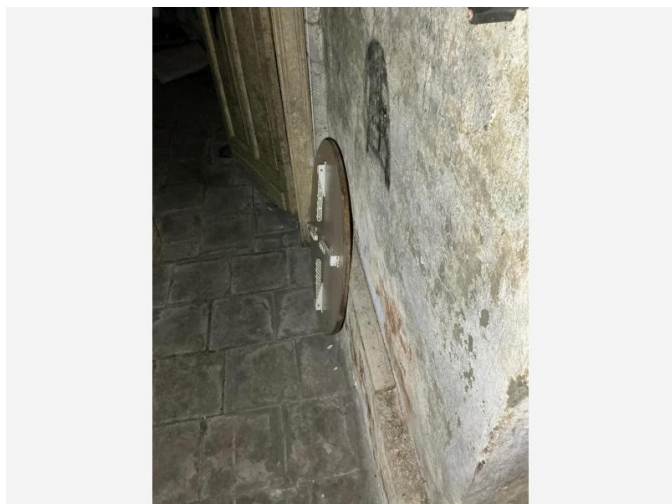
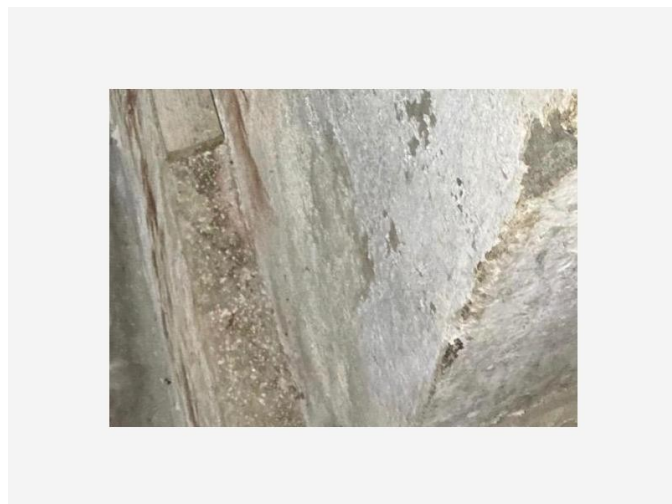
## Fiche 10: Cementering kelder

Geen asbest

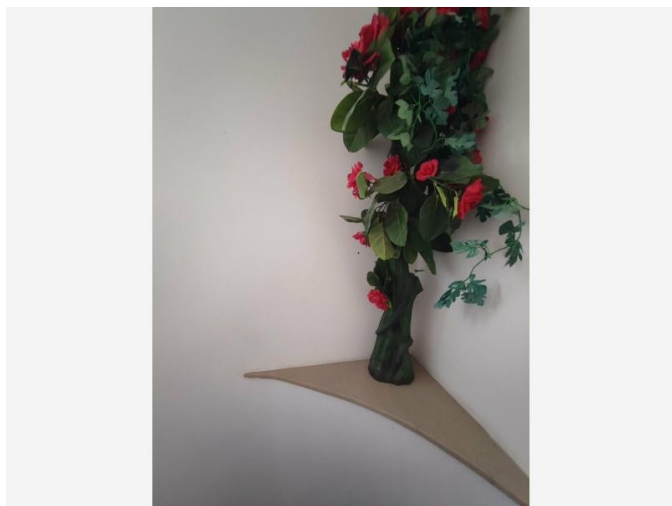
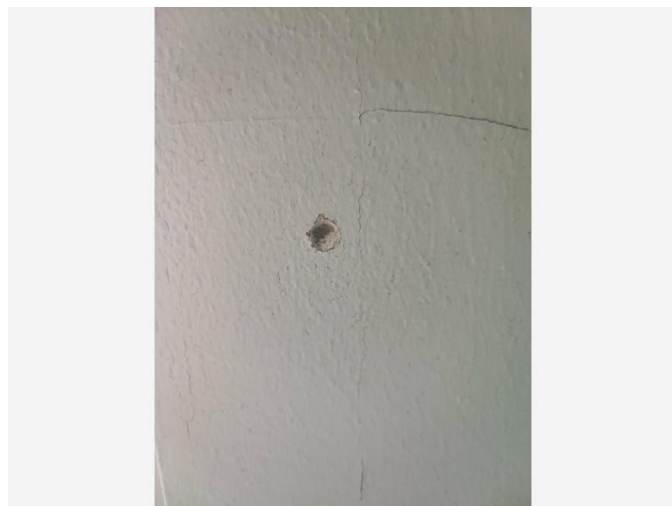
## Fiche 11: Pleisterwerk wanden

Geen asbest

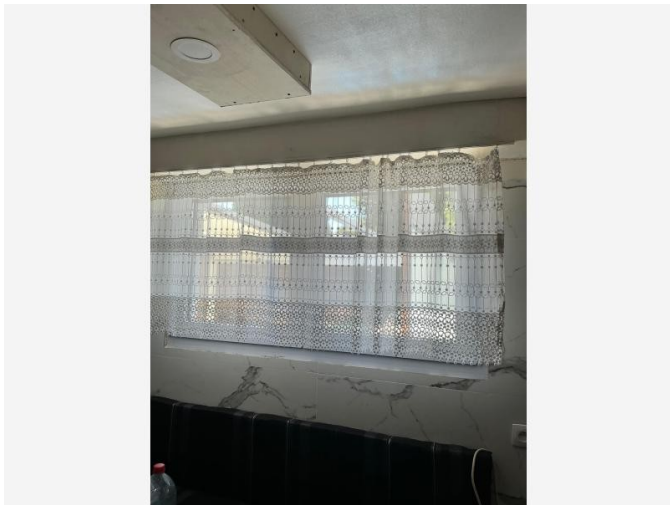
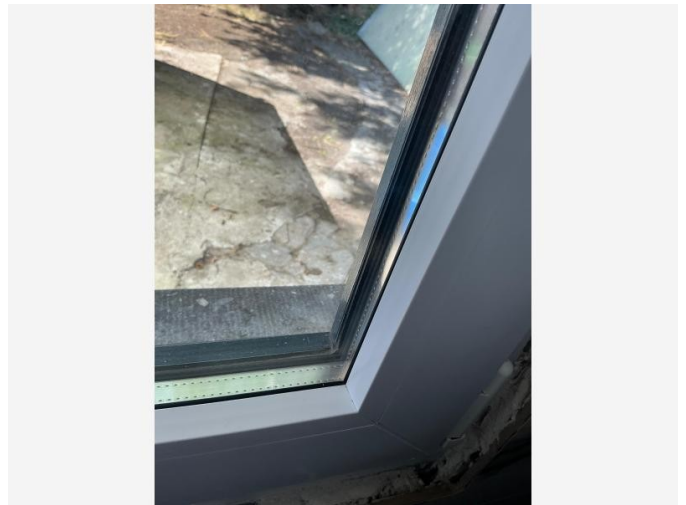
### Fiche 12: Afdichtingsmateriaal

| Beschrijving | Notitie | Terug te vinden op plannen |
|---|---|---|
| Fiche 12: Afdichtingsmateriaal | De kitten van de ramen bestaan uit rubber of siliconen, deze zijn niet-asbestverdacht. | - |

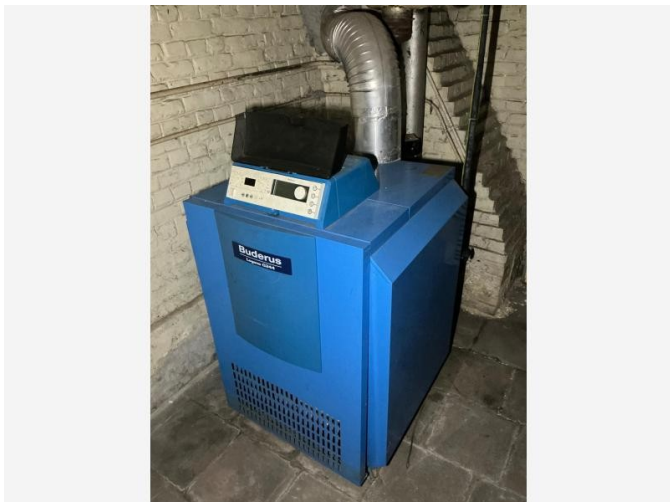
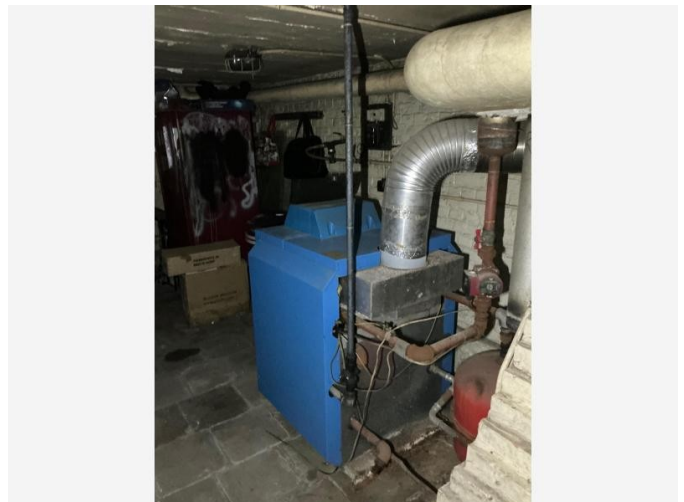
### Fiche 13: Ketel

| Beschrijving | Notitie | Terug te vinden op plannen |
|---|---|---|
| Fiche 13: Ketel | <p>Er kunnen asbesttoepassingen aanwezig zijn. Ik heb geen info van bouwjaar en kon zelf niets waarnemen.</p> <p>Let op bij het demonteren van de toepassing en draag de nodige PBM's.</p> | - |
