# Asbestinventarisatattest

Sint-Jansstraat 210, 2910 Essen

Attestnummer : 20260820-000260.000

Uitgegeven op : 20.08.2026

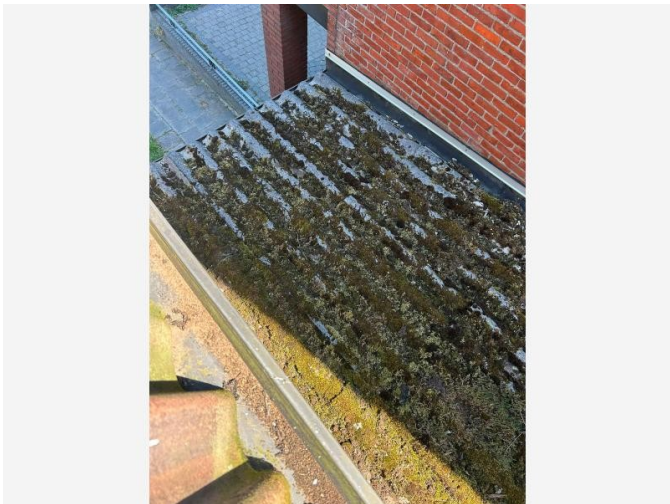
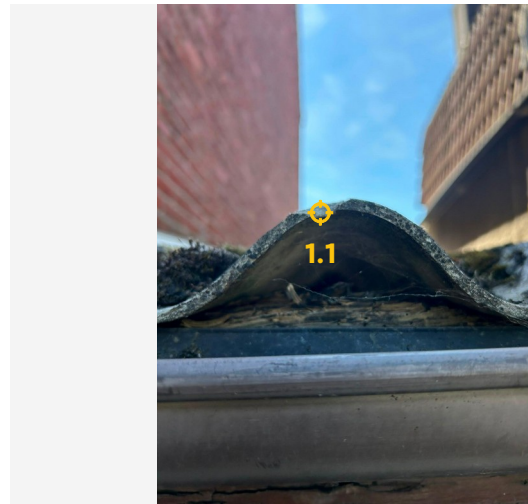
Het asbestmateriaal valt onder de mijlpaal van 2034.

| Eindbeoordeling materiaalarisico | Verhoogd materiaalarisico en/of verhoogde kans op vezelvrijgave |

| Toestand van het materiaal | Matig beschadigd, matig verweerd |

| # | Type | Referentie | Resultaat |
|---|---|---|---|
| 1.1 | Puntmonster | 602058908 | Chrysotiel |

| Asbestmateriaal | Dak- en gevelbekleding - Golfplaat |
| Hoeveelheid (oppervlakte - aantal) | • 20,00 m <sup>2</sup> - 1 stuk |

- Verwijder dit asbestmateriaal zo snel mogelijk. Volg de toestand goed op.

- Eenvoudige handelingen: mag via doe-het-zelf of door werknemer(s) met opleidingsattest eenvoudige handelingen  
Dragen van de nodige beschermingsmiddelen (mondmasker ffp3, handschoenen, tyvec). Indien mogelijk de ondervloer afdekken, golfplaten voorzichtig verwijderen, extra fixeren, niet breken, niet gooien, onmiddellijk verpakken of voorzichtig in container met asbest bag plaatsen. Indien golfplaten in slechte staat zijn en kans bestaat op breken: Eenvoudige handeling opgeleid personeel, alle werknemer(s) moeten wel beschikken over een opleidingsattest eenvoudige handelingen 8u

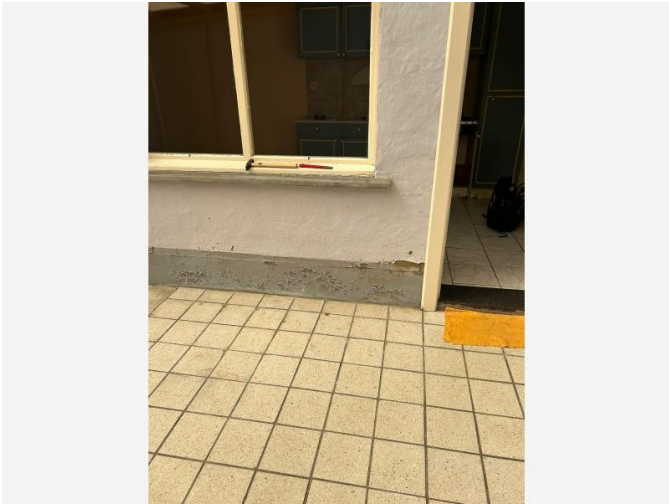
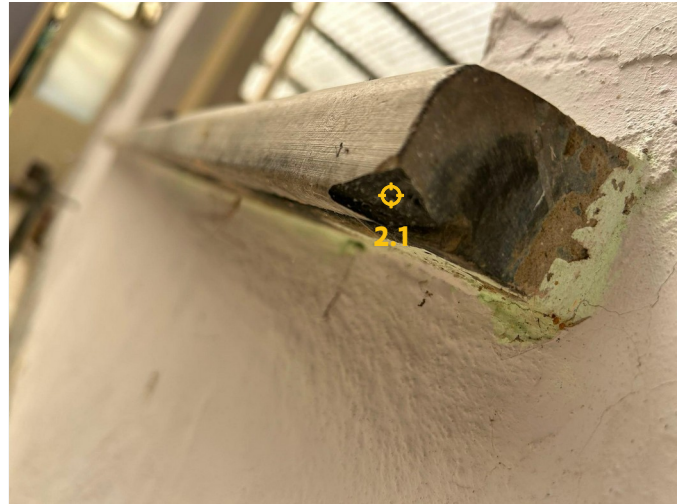
Het asbestmateriaal valt onder de mijlpaal van 2040.

| Eindbeoordeling materiaalarisico | Zeer laag materiaalarisico en/of zeer lage kans op vezelvrijgave |

| Toestand van het materiaal | Onbeschadigd, niet verweerd |

| # | Type | Referentie | Resultaat |
|---|---|---|---|
| 2.1 | Puntmonster | 6020588926 | Chrysotiel |

| Asbestmateriaal | Deksteen, muurkap - Vol |

- Zorg voor een veilig beheer. Vermijd het beschadigen van het asbestmateriaal. Controleer de toestand jaarlijks op wijzigingen.

- Eenvoudige handelingen: mag via doe-het-zelf of door werknemer(s) met opleidingsattest eenvoudige handelingen  
De dekstenen kunnen voorzichtig losgebeiteld worden, extra bevochtigen om stof te voorkomen + dragen van de nodige beschermingsmiddelen (mondmasker ffp3, handschoenen, tyvec) verpakken in plastic folie en afvoeren naar het containerpark als hechtgebonden asbestafval.

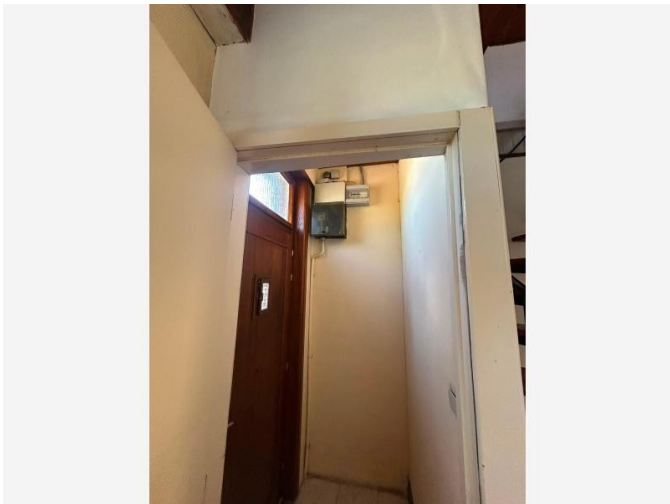
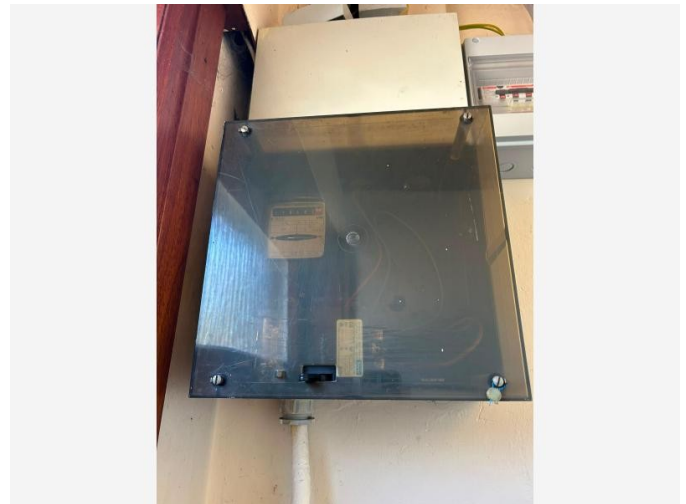
Het asbestmateriaal valt onder de mijlpaal van 2040.

| Eindbeoordeling materiaalrisico | Zeer laag materiaalrisico en/of zeer lage kans op vezelvrijgave |

| Asbestsoort (vezeltype) | Crocidoliet aanwezig |
| Toestand van het materiaal | Onbeschadigd, niet verweerd |

| Asbestmateriaal | Plaat, paneel, tablet - Type Bakeliet |
| Identificatiemethode | <p>De asbestdeskundige beoordeelt het materiaal als asbestverdacht en dus asbesthoudend, en dit zonder monstername.</p> <p>Motivatie: De monstername brengt andere schade aan dan schade die inherent is aan de monstername.</p> |

- Zorg voor een veilig beheer. Vermijd het beschadigen van het asbestmateriaal. Controleer de toestand jaarlijks op wijzigingen.

- Eenvoudige handelingen: mag via doe-het-zelf of door werknemer(s) met opleidingsattest eenvoudige handelingen  
Schakelaars, stopcontacten en andere gelijkaardige toepassingen kunnen eenvoudig losgeschroefd worden --> EH doe-het-zelf. Afgesloten of verzegelde kast --> EH opgeleid techniek personeel 8u basisopleiding asbest. U gebruikt dan best persoonlijke beschermingsmiddelen om blootstelling aan asbestvezels te voorkomen (ffp3 masker, handschoenen, tyvek, veiligheidsbril,...). Graag verwijs ik u ook naar de laatste pagina van het attest waar de verwijderingstechnieken staan uitgelegd.

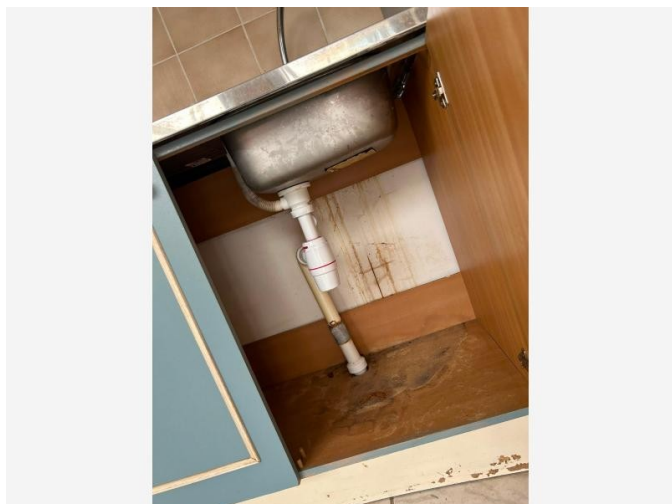
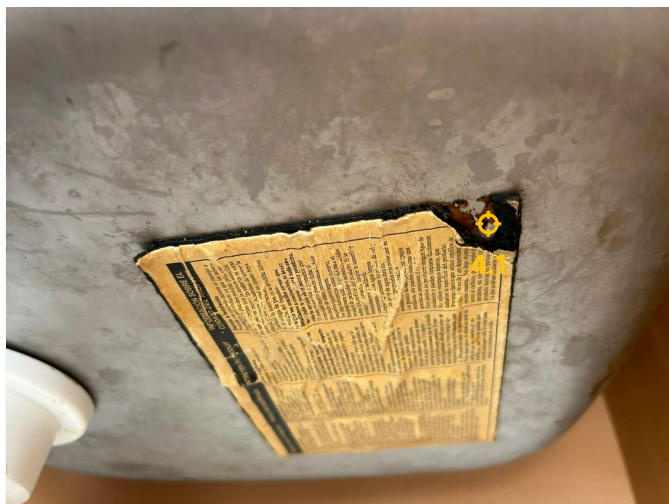
## Fiche 4: Dreunplaat

Geen asbest

| # | Type | Referentie | Resultaat |
|---|---|---|---|
| 4.1 | Puntmonster | 6020588594 | Geen asbest |

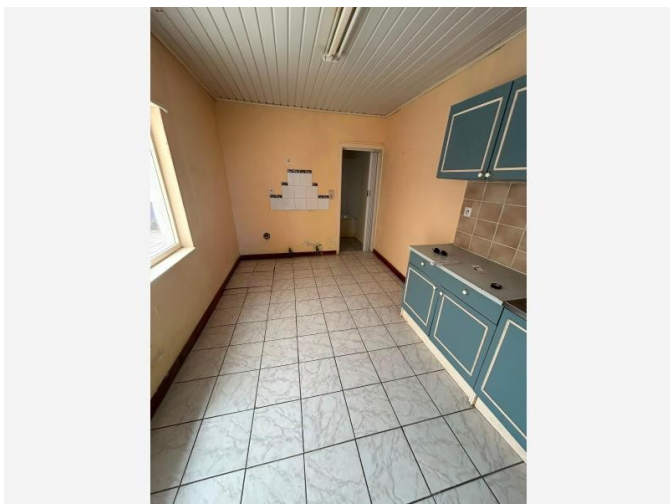
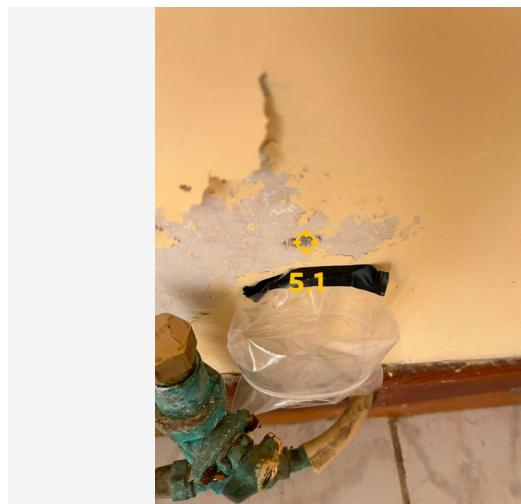
## Fiche 5: Pleisterwerk wanden

Geen asbest

| # | Type | Referentie | Resultaat |
|---|---|---|---|
| 5.1 | Mengmonster | 6020588927 | Geen asbest |

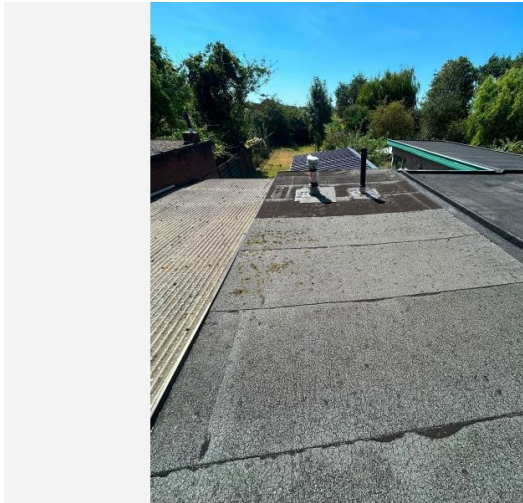
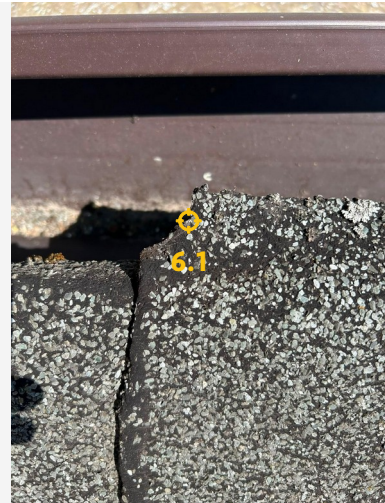
## Fiche 6: Dakbedekking

Geen asbest

| # | Type | Referentie | Resultaat |
|---|---|---|---|
| 6.1 | Puntmonster | 6020588593 | Geen asbest |

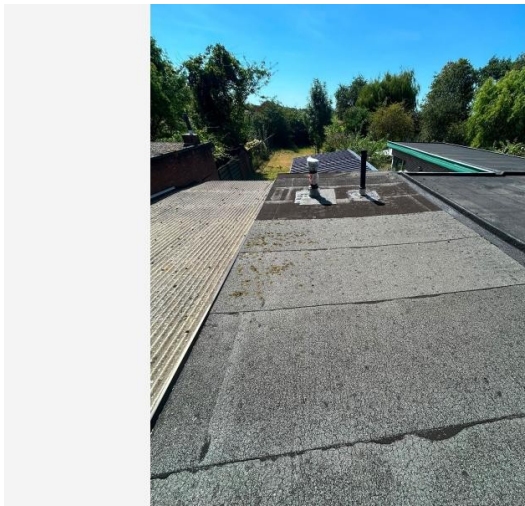
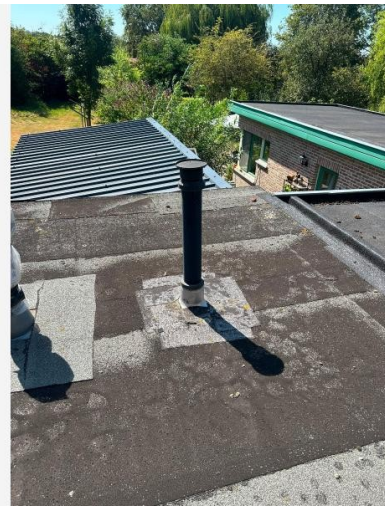
## Fiche 8: Rookgaskanaal

| Beschrijving | Notitie | Terug te vinden op plannen |
|---|---|---|
| Fiche 8: Rookgaskanaal | Het rookgaskanaal bestaat uit metaal of pvc, deze is niet-asbestverdacht. | - |

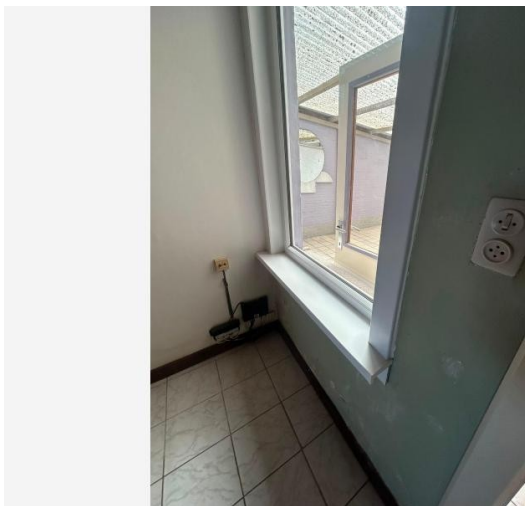
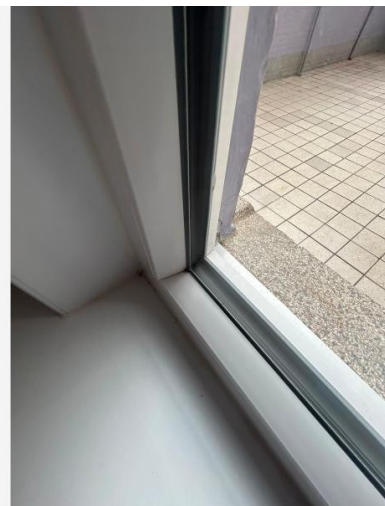
## Fiche 9: Kitten ramen

| Beschrijving | Notitie | Terug te vinden op plannen |
|---|---|---|
| Fiche 9: Kitten ramen | De kitten van de ramen bestaan uit rubber of siliconen, deze zijn niet-asbestverdacht. | - |
