# Asbestinventarisatattest

Klein Heiken 3, 2180 Antwerpen

Attestnummer : 20260813-000241.000

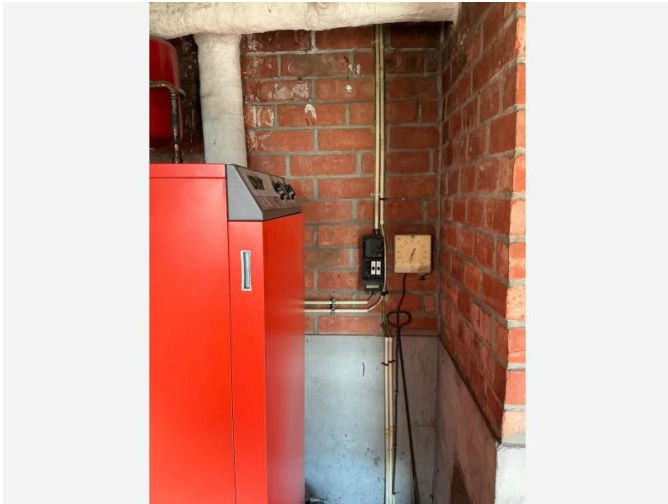
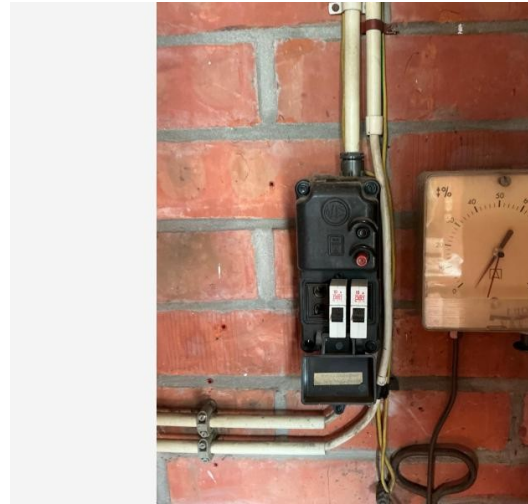
| Eindbeoordeling materiaalisico | Laag materiaalisico en/of verlaagde kans op vezelvrijgave |

| Asbestsoort (vezeltype) | Crocidoliet aanwezig |
| Toestand van het materiaal | Onbeschadigd, niet verweerd |

| Beschrijving | Bakeliet |
| Asbestmateriaal | Plaat, paneel, tablet - Type Bakeliet |

- Zorg voor een veilig beheer. Vermijd het beschadigen van het asbestmateriaal. Controleer de toestand jaarlijks op wijzigingen.
- Voer bijkomende staalname(s) uit.

- Eenvoudige handelingen: mag via doe-het-zelf of door werknemer(s) met opleidingsattest eenvoudige handelingen  
Schakelaars, stopcontacten en andere gelijkaardige toepassingen kunnen eenvoudig losgeschroefd, afvoeren op de daarvoor voorziene plek op containerpark.  
Afgesloten of verzegelde kast --> opgeleide techniek personeel 8u basisopleiding asbest.

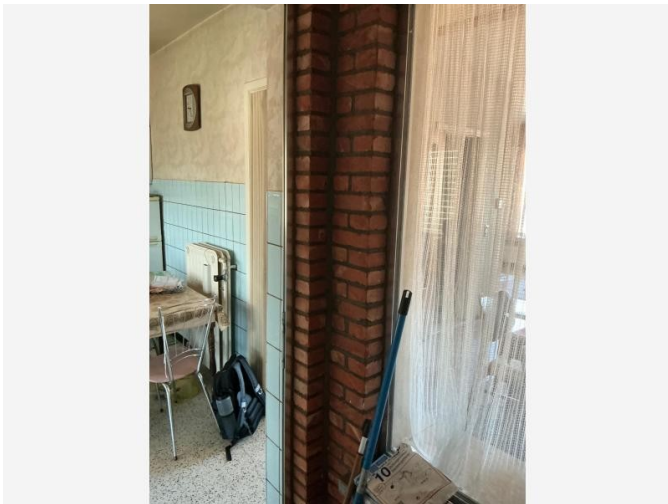
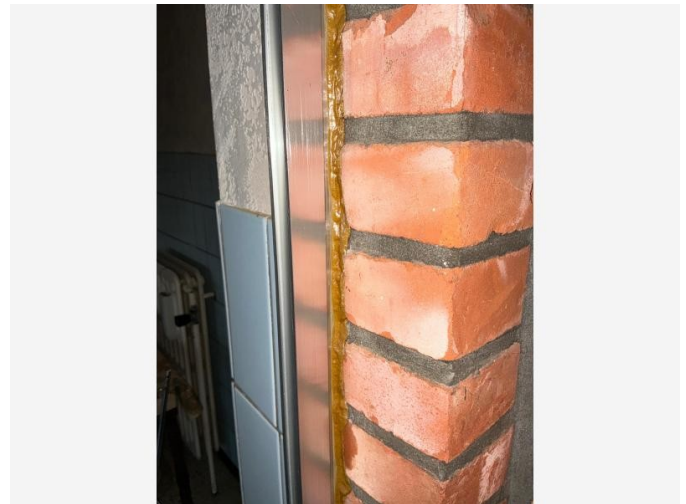
| Eindbeoordeling materiaalrisico | Zeer laag materiaalrisico en/of zeer lage kans op vezelvrijgave |

| Toestand van het materiaal | Onbeschadigd, niet verweerd |

| # | Type | Referentie | Resultaat |
|---|---|---|---|
| 2.1 | Puntmonster | 6020556275 | Chrysotiel |

| Beschrijving | Pasta keuken |

- Zorg voor een veilig beheer. Vermijd het beschadigen van het asbestmateriaal. Controleer de toestand jaarlijks op wijzigingen.

- Eenvoudige handelingen: mag via doe-het-zelf of door werknemer(s) met opleidingsattest eenvoudige handelingen  
bij vervangen van de ramen kan de mastiek mee verwijderd worden door de plaatsers van nieuw raamwerk. Alle werknemer(s) moeten wel beschikken over een opleidingsattest eenvoudige handelingen 8u. Verwijdering met puntafzuiging dmv een stofzuiger met absoluut filter. Oud raamwerk word gerecycleerd , er mogen geen restanten aan het raamwerk achter blijven.

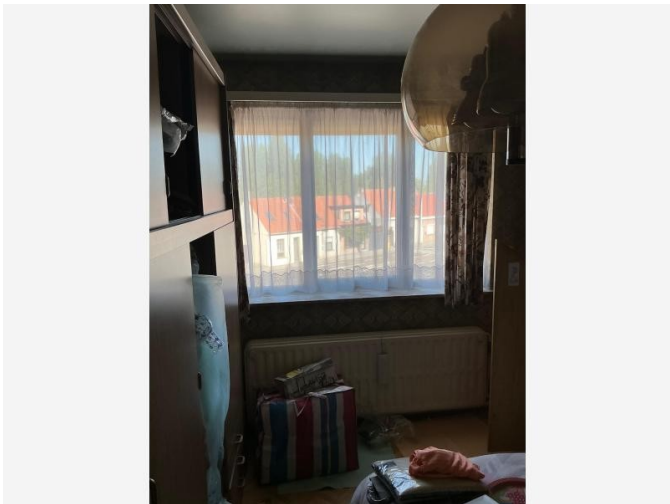
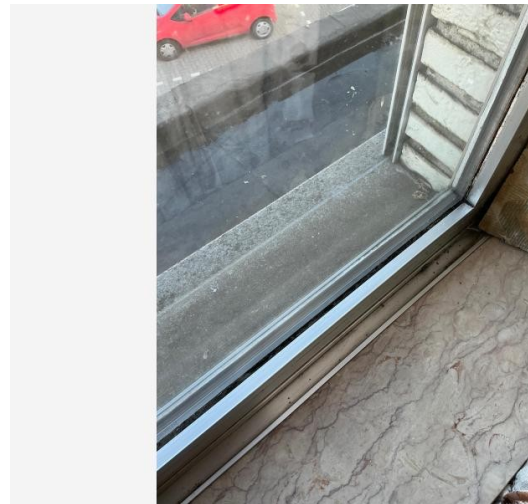
| Eindbeoordeling materiaalrisico | Laag materiaalrisico en/of verlaagde kans op vezelvrijgave |

| Toestand van het materiaal | Licht beschadigd, licht verweerd. Intacte calciumsilicaatplaat of materiaal met categorie 3-gebondenheid |

| # | Type | Referentie | Resultaat |
|---|---|---|---|
| 3.1 | Puntmonster | 6020588931 | Chrysotiel |

| Beschrijving | Mastiek |

- Zorg voor een veilig beheer. Vermijd het beschadigen van het asbestmateriaal. Controleer de toestand jaarlijks op wijzigingen.

- Eenvoudige handelingen: mag via doe-het-zelf of door werknemer(s) met opleidingsattest eenvoudige handelingen  
bij vervangen van de ramen kan de mastiek mee verwijderd worden door de plaatsers van nieuw raamwerk. Alle werknemer(s) moeten wel beschikken over een opleidingsattest eenvoudige handelingen 8u. Verwijdering met puntafzuiging dmv een stofzuiger met absoluut filter. Oud raamwerk word gerecycleerd , er mogen geen restanten aan het raamwerk achter blijven.

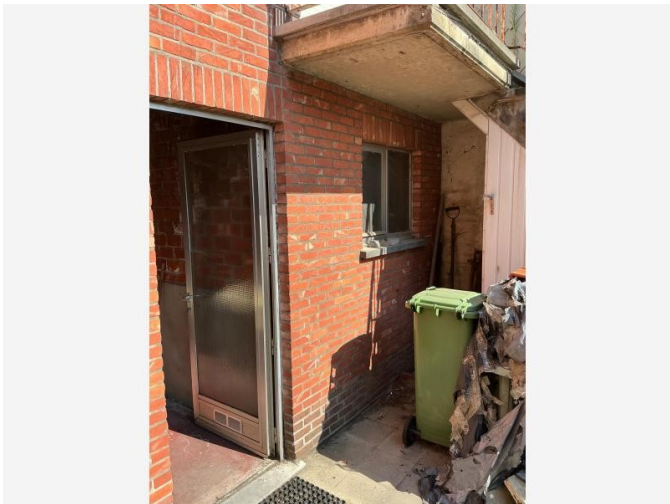
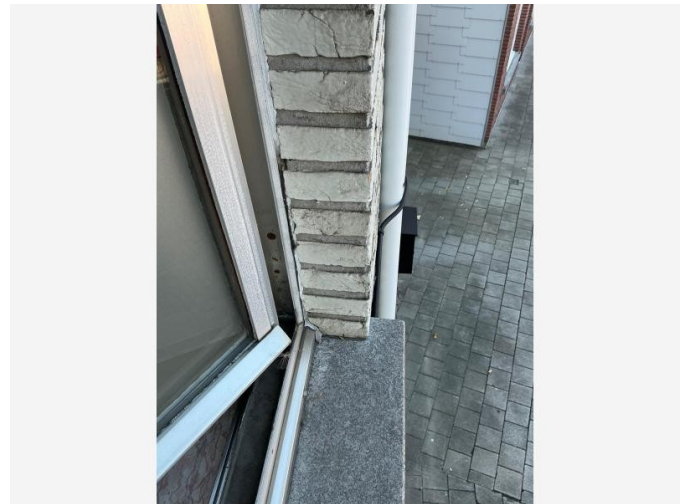
| Eindbeoordeling materiaalrisico | Laag materiaalrisico en/of verlaagde kans op vezelvrijgave |

| Toestand van het materiaal | Licht beschadigd, licht verweerd. Intacte calciumsilicaatplaat of materiaal met categorie 3-gebondenheid |

| # | Type | Referentie | Resultaat |
|---|---|---|---|
| 4.1 | Puntmonster | 6020588933 | Chrysotiel |

| Beschrijving | Pasta |

- Zorg voor een veilig beheer. Vermijd het beschadigen van het asbestmateriaal. Controleer de toestand jaarlijks op wijzigingen.

- Eenvoudige handelingen: mag via doe-het-zelf of door werknemer(s) met opleidingsattest eenvoudige handelingen  
bij vervangen van de ramen kan de mastiek mee verwijderd worden door de plaatsers van nieuw raamwerk. Alle werknemer(s) moeten wel beschikken over een opleidingsattest eenvoudige handelingen 8u. Verwijdering met puntafzuiging dmv een stofzuiger met absoluut filter. Oud raamwerk word gerecycleerd , er mogen geen restanten aan het raamwerk achter blijven.

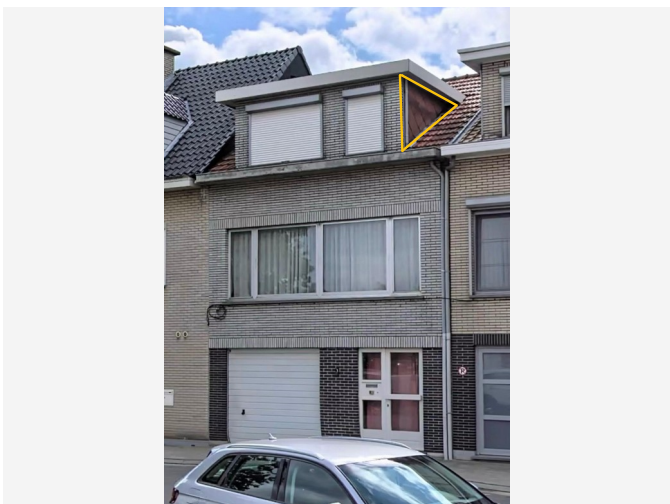
**Reden:** Het te onderzoeken materiaal situeert zich hoger dan 3,50 m te rekenen vanaf een veilige ondergrond

**Uitleg van de asbestdeskundige:** De leien zijn onbereikbaar.

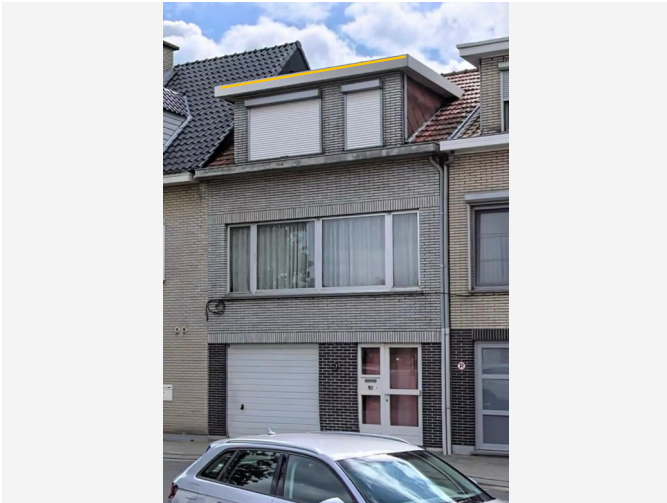
**Reden:** Het te onderzoeken materiaal situeert zich hoger dan 3,50 m te rekenen vanaf een veilige ondergrond

**Uitleg van de asbestdeskundige:** Het dak lag hoger dan 3.5 meter en was niet bereikbaar

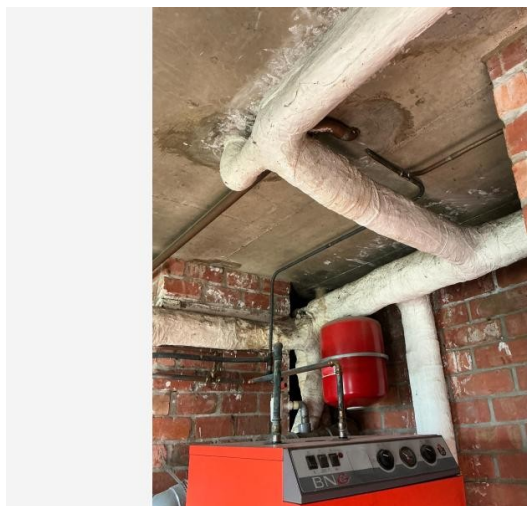
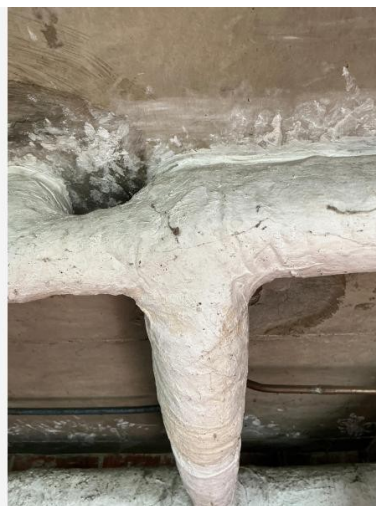
## Fiche 8: Leidingisolatie bocht

Geen asbest

| # | Type | Referentie | Resultaat |
|---|---|---|---|
| 8.1 | Mengmonster | 6020588929 | Geen asbest |

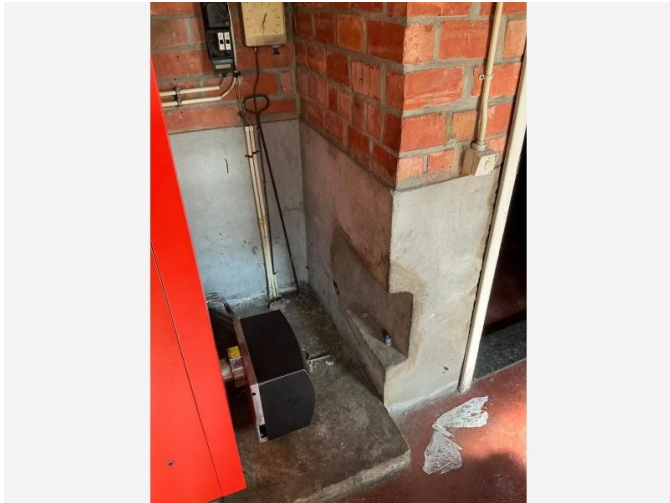
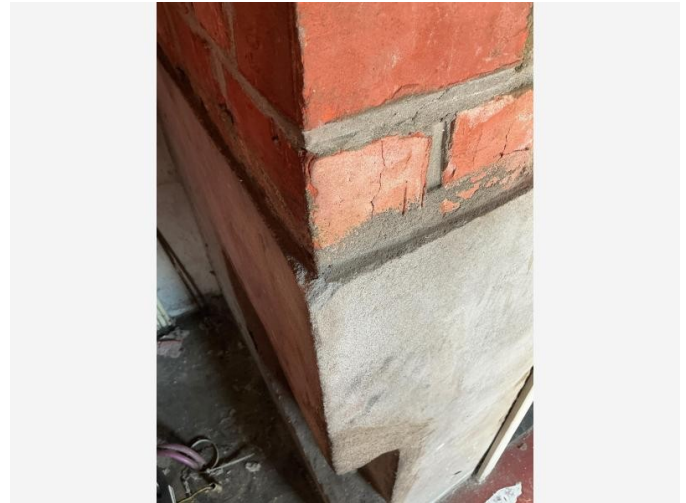
## Fiche 9: Cementering GV binne

Geen asbest

| # | Type | Referentie | Resultaat |
|---|---|---|---|
| 9.1 | Mengmonster | 6020588932 | Geen asbest |

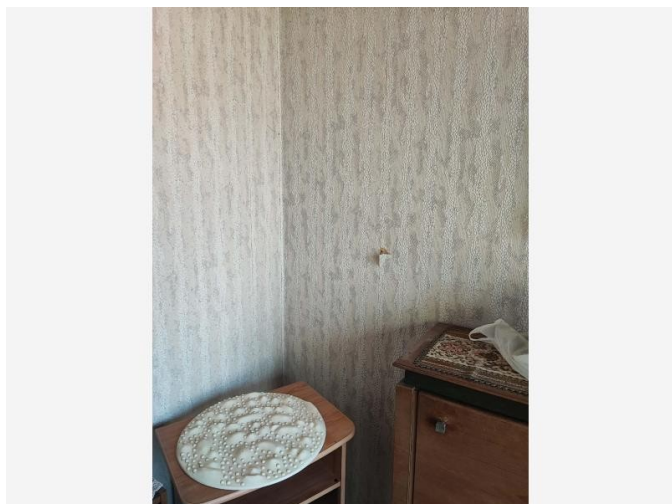
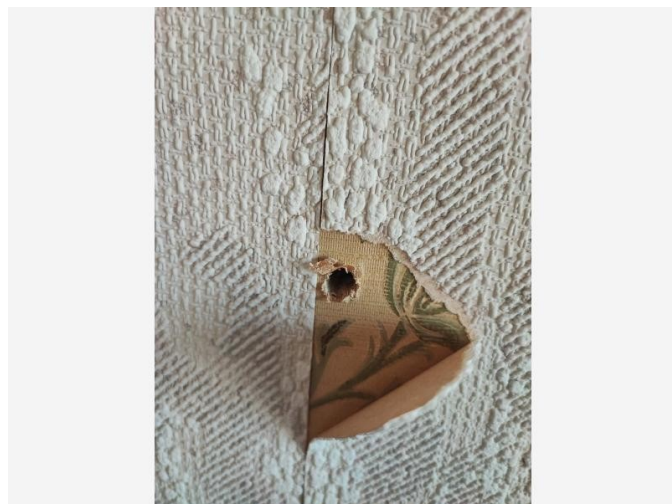
## Fiche 10: Pleisterwerk wanden

Geen asbest

| # | Type | Referentie | Resultaat |
|---|---|---|---|
| 10.1 | Mengmonster | 6020556274 | Geen asbest |

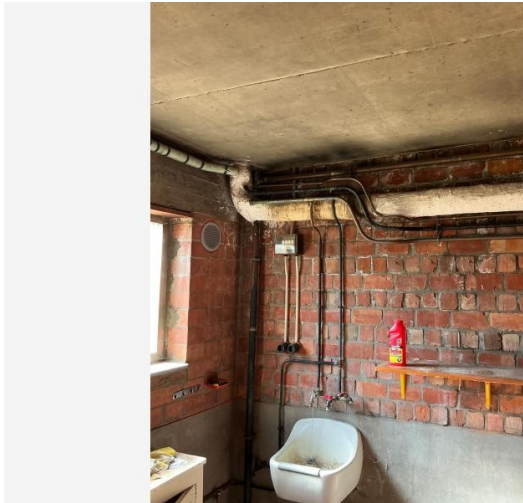
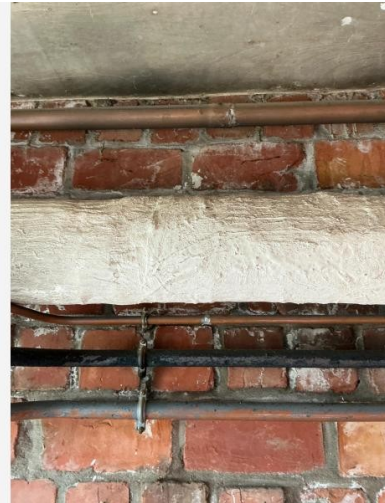
## Fiche 11: Leidingisolatie recht

Geen asbest

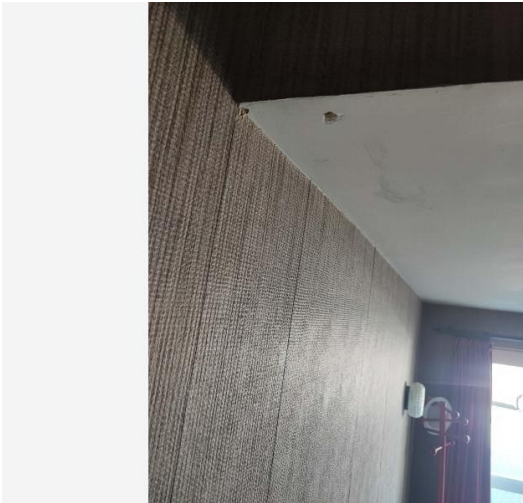
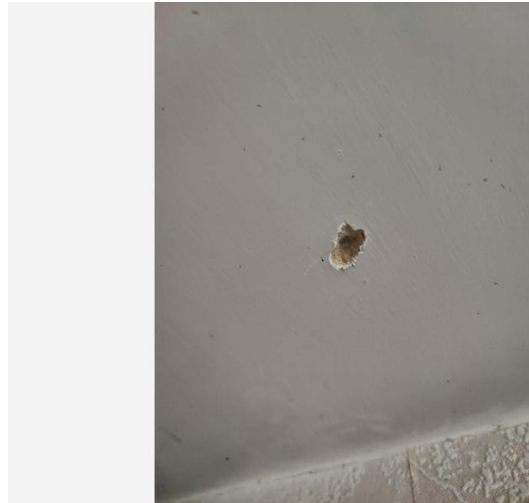
## Fiche 12: Pleisterwerk plafond

Geen asbest
