# Asbestinventarisatattest

Lage Kaart 311A/102, 2930 Brasschaat

Attestnummer : **20260826-000263.000**

Uitgegeven op : **26.08.2026**

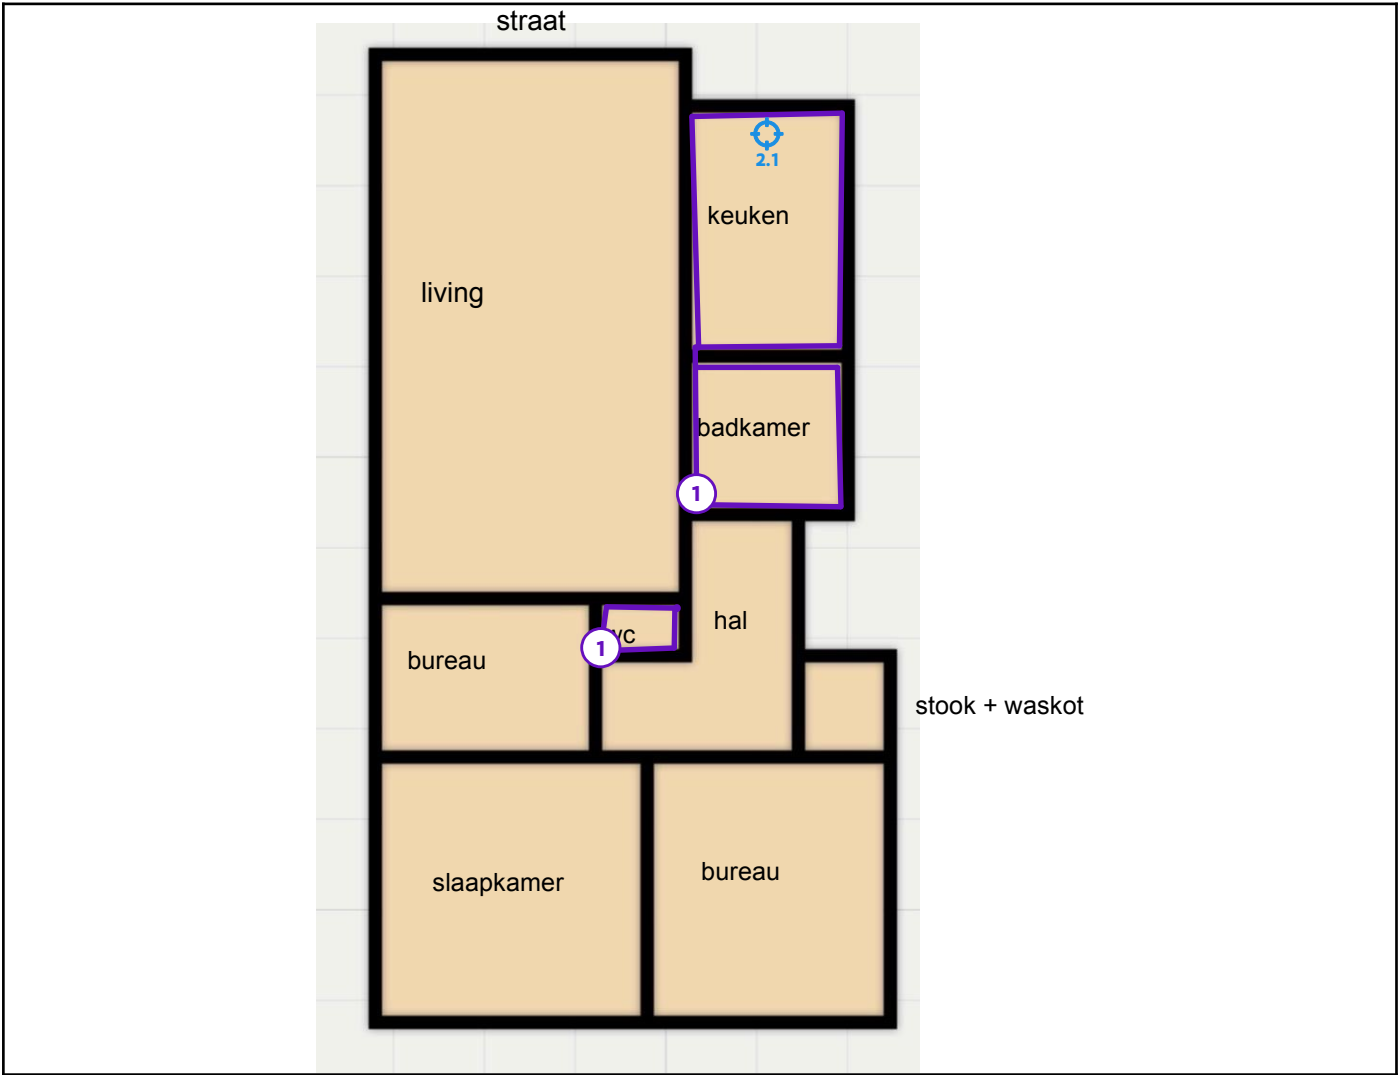
# Plan 1.1: Grondplan

In het inspectieprotocol is een monsternamen van tegel- en vloerlijm verplicht om dit te identificeren als niet-asbesthoudend. Er waren geen facturen ter beschikking die bevestigen dat de tegels/vloer na 2001 waren geplaatst. Er waren geen bestaande beschadigingen aan de wandtegels of vloer om de lijm voldoende te kunnen inspecteren. Om dit af te toetsen is het aangewezen om bij eventuele renovatiewerken aan de tegels en de parket verder onderzoek/staalname te laten uitvoeren ter controle.

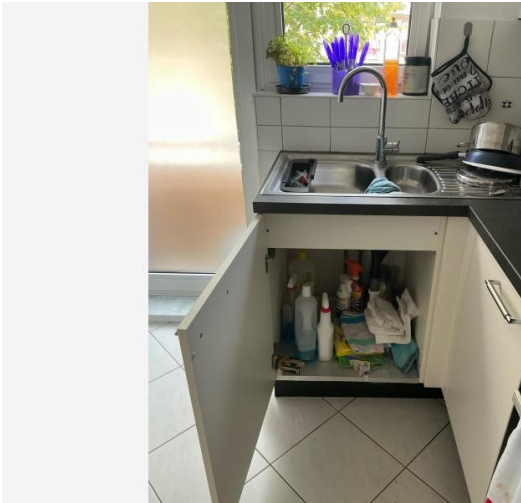
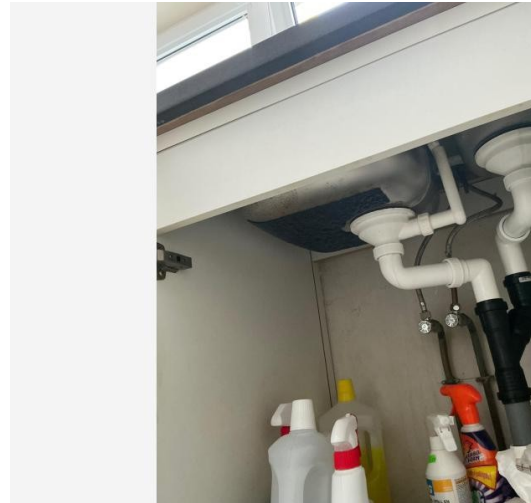
## Fiche 2: Dreunplaat

Geen asbest

| # | Type | Referentie | Resultaat |
|---|---|---|---|
| 2.1 | Puntmonster | 6020044146 | Geen asbest |

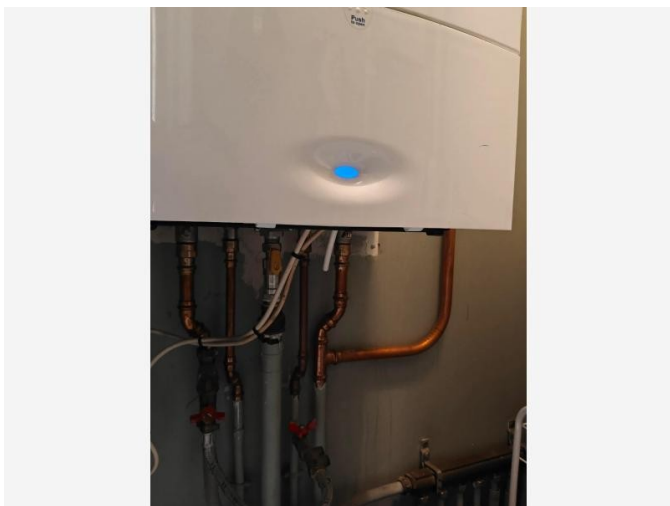
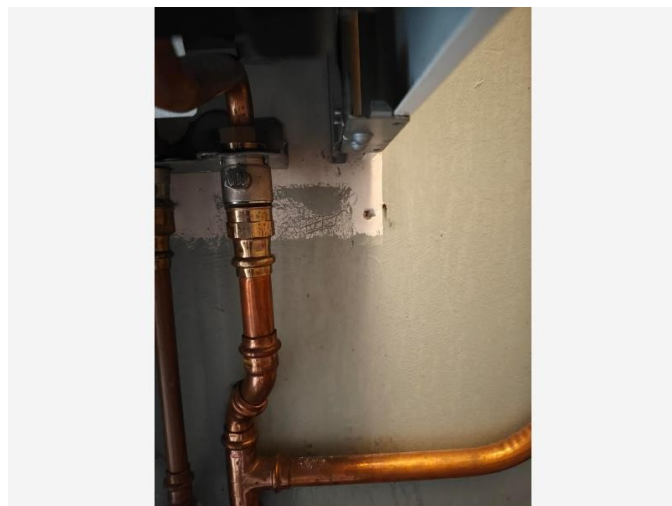
## Fiche 3: Pleisterwerk wanden

Geen asbest

| # | Type | Referentie | Resultaat |
|---|---|---|---|
| 3.1 | Mengmonster | 6020044145 | Geen asbest |

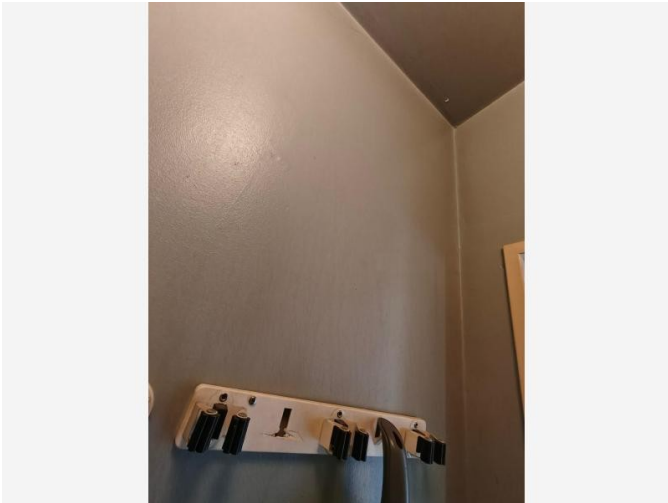
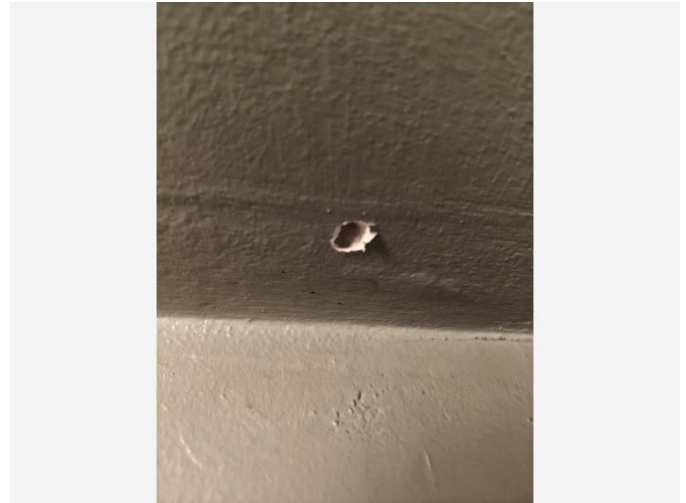
## Fiche 4: Pleisterwerk plafond

Geen asbest

| # | Type | Referentie | Resultaat |
|---|---|---|---|
| 4.1 | Mengmonster | 6020044144 | Geen asbest |

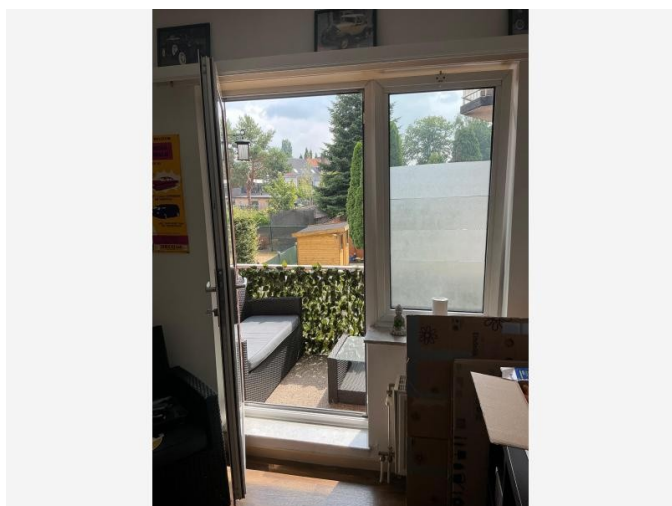
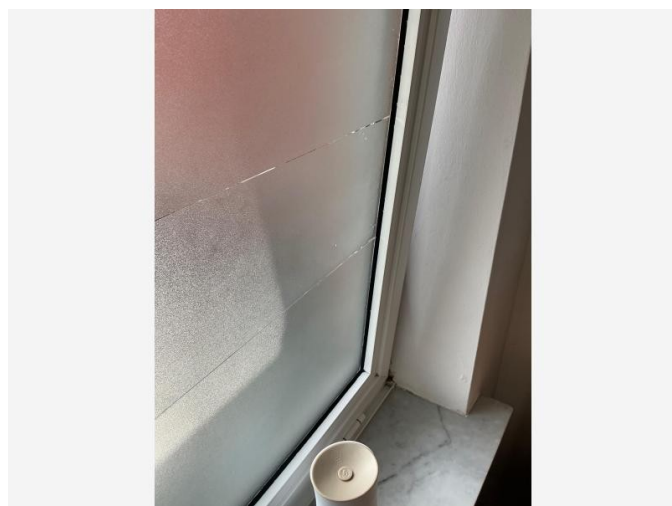
### Fiche 5: Afdichtingsmateriaal

| Beschrijving | Notitie | Terug te vinden op plannen |
|---|---|---|
| Fiche 5: Afdichtingsmateriaal | De kisten van de ramen bestaan uit rubber of siliconen, deze zijn niet-asbestverdacht. | - |
