# Asbestinventarisatetest

Jaak Van Haesendonckstraat 19, 2180 Antwerpen

Attestnummer : 20260817-000096.000

Uitgegeven op : 17.08.2026

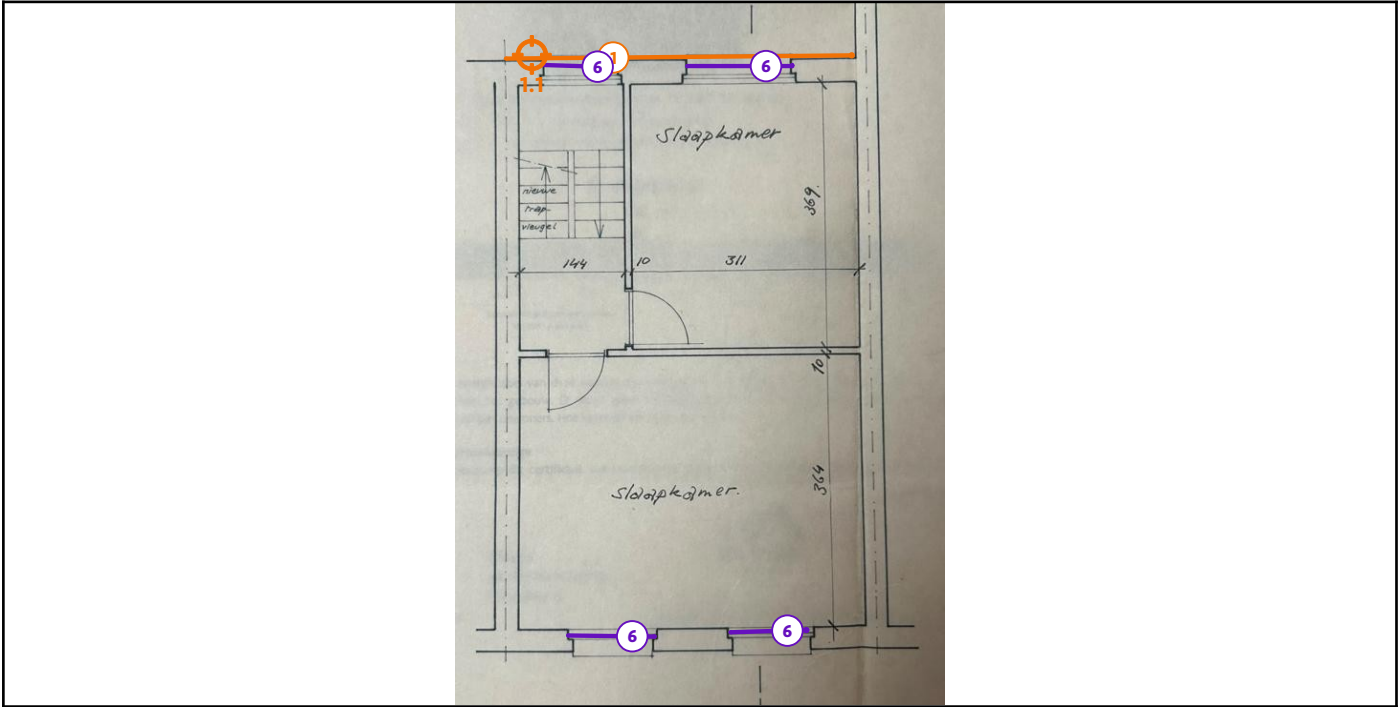
# Plan 1.3: 1e verdieping

| Beschrijving | Type | Actie |
|---|---|---|
| 1. gevelleien | Asbestmateriaal | Verwijderen |
| 1.1 Code: 6020588582 | Puntmonster | - |

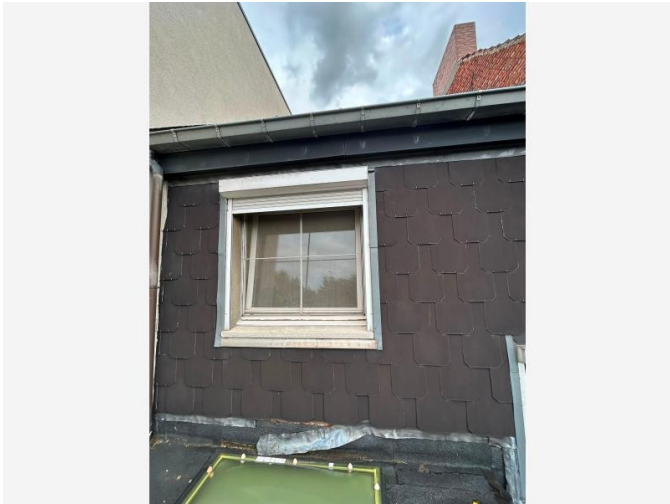
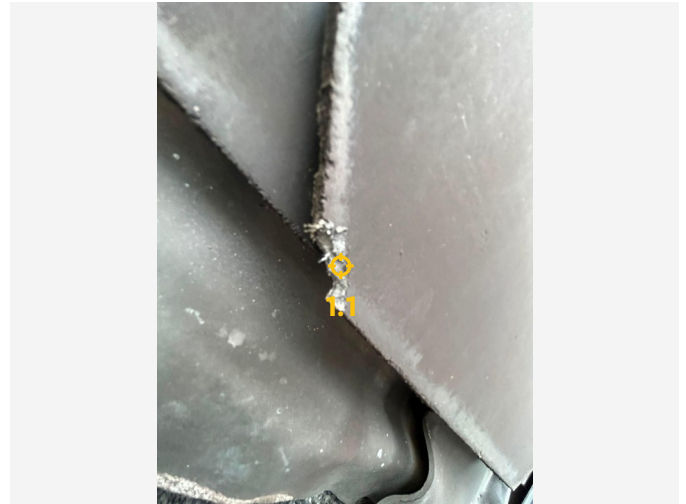
| Eindbeoordeling materiaalrisico | Zeer laag materiaalrisico en/of zeer lage kans op vezelvrijgave |

| Gebondenheid | Categorie 1: hechtgebonden in oorsprong |
| Asbestsoort (vezeltype) | Alleen chrysotiel aanwezig |
| Asbestconcentratie | Laag (< 50%) |
| Afschermingsgraad van het gehele materiaal | Geheel of deels vrij aan de buitenlucht, maar geen contact met binnenlucht |
| Toestand van het materiaal | Onbeschadigd, niet verweerd |

| # | Type | Referentie | Resultaat |
|---|---|---|---|
| 1.1 | Puntmonster | 6020588582 | Chrysotiel |

| Beschrijving | gevelleien |
| Asbestmateriaal | Dak- en gevelbekleding - Lei, shingle |

Het asbestmateriaal valt onder de mijlpaal van 2034.

Verwijderen

- Verwijder dit asbestmateriaal zo snel mogelijk. Volg de toestand goed op.

- Eenvoudige handelingen: mag via doe-het-zelf of door werknemer(s) met opleidingsattest eenvoudige handelingen  
EH via doe-het zelf Dragen van de nodige beschermingsmiddelen (mondmasker ffp3, handschoenen,tyvec). Indien mogelijk de ondervloer afdekken , leien voorzichtig verwijderen, extra fixeren, niet breken , niet gooien, onmiddellijk verpakken of voorzichtig in container met asbest bag plaatsen. Gebruik geen stortkokers.

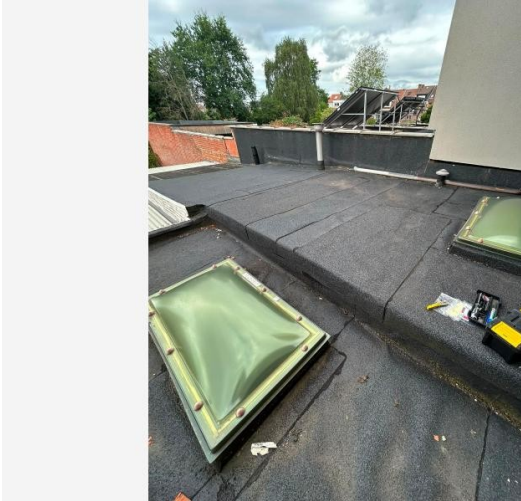
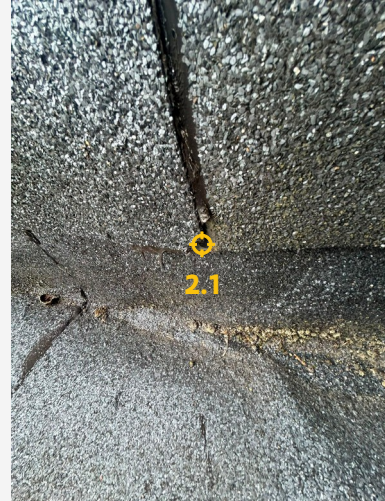
## Fiche 2: Dakbedekking

Geen asbest

| # | Type | Referentie | Resultaat |
|---|---|---|---|
| 2.1 | Puntmonster | 6020556401 | Geen asbest |

| Beschrijving | Dakbedekking |
| Bindmiddel van materiaal | Bitumen (roofing, teer, asfalt) |

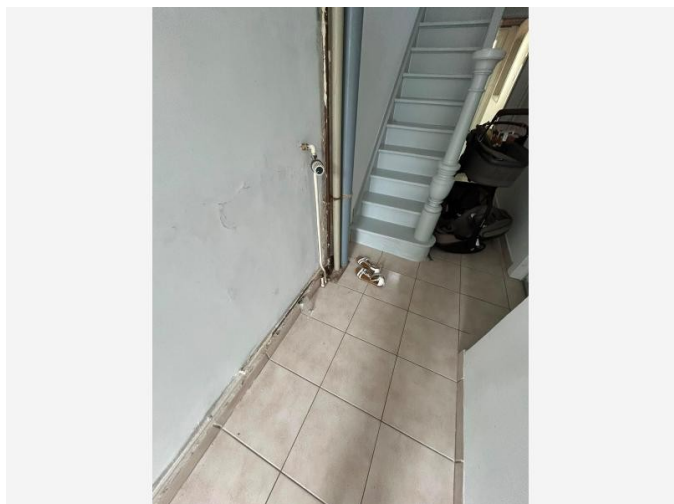
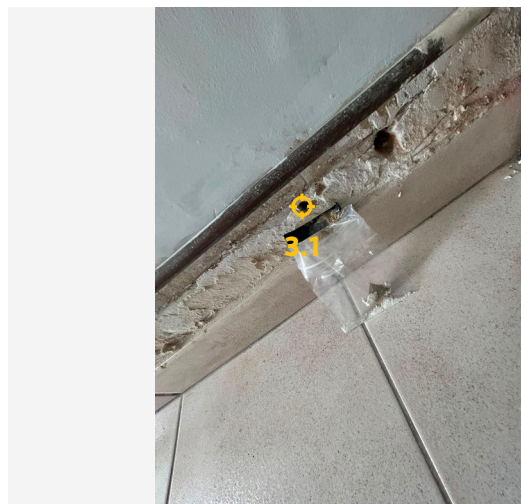
## Fiche 3: Pleisterwerk wanden

Geen asbest

| # | Type | Referentie | Resultaat |
|---|---|---|---|
| 3.1 | Mengmonster | 6020442084 | Geen asbest |

| Beschrijving | Pleisterwerk wanden |
| Opmerking | De natte ruimtes waren afgewerkt met tegels of gyprocplaten, enkel de traphal en de woonkamer is bemonsterd. |

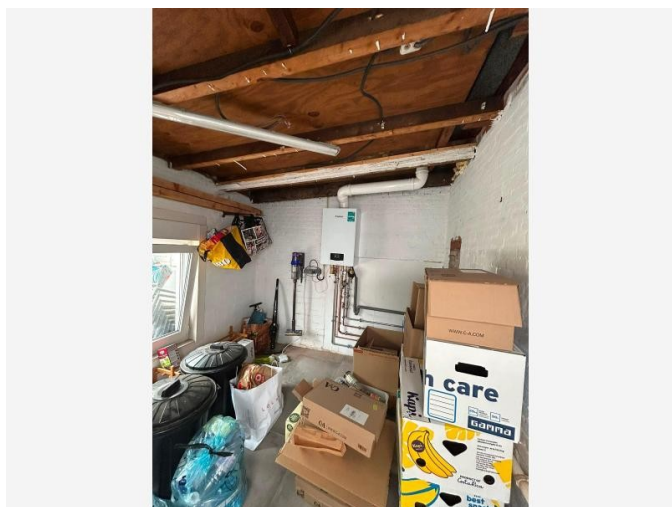
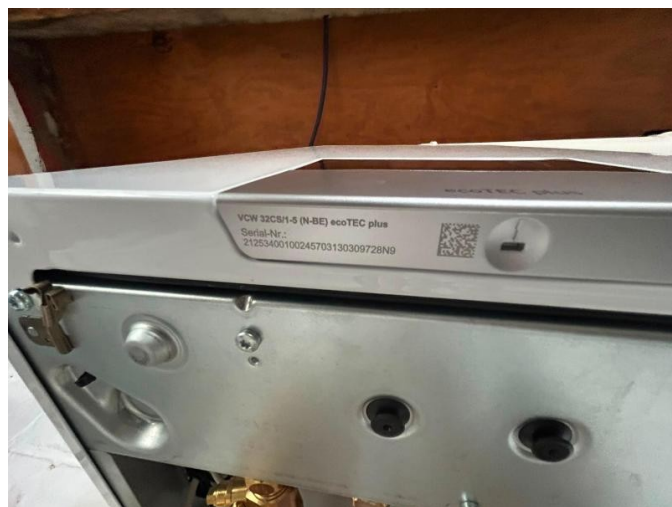
### Fiche 4: Ketel

| Beschrijving | Notitie | Terug te vinden op plannen |
|---|---|---|
| Fiche 4: Ketel | - | Plan 1.2: Gelijkvloers |

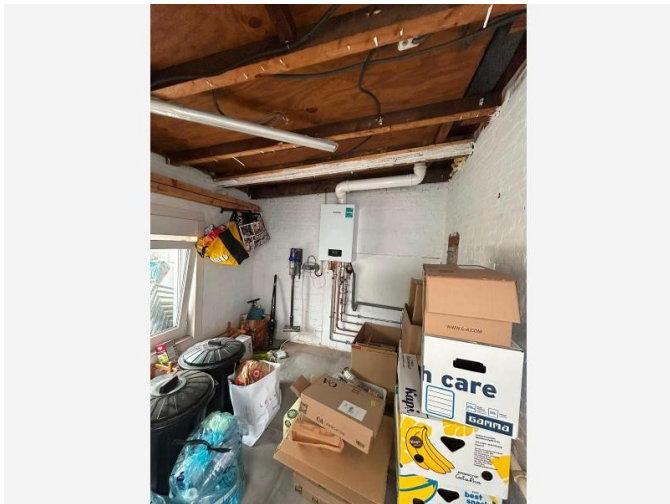
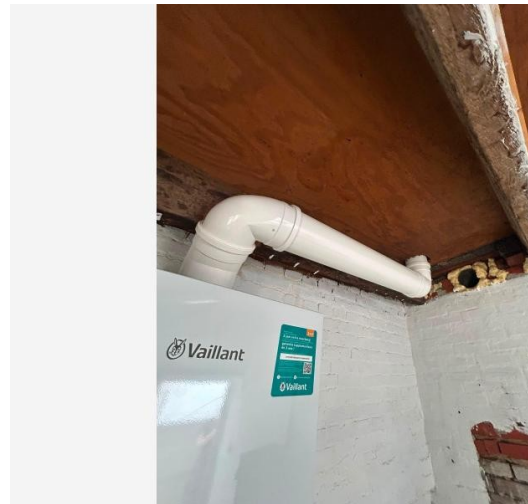
## Fiche 5: Rookgaskanaal

| Beschrijving | Notitie | Terug te vinden op plannen |
|---|---|---|
| Fiche 5: Rookgaskanaal | Het rookgaskanaal bestaat uit metaal of pvc, deze is niet-asbestverdacht. | Plan 1.2: Gelijkvloers |

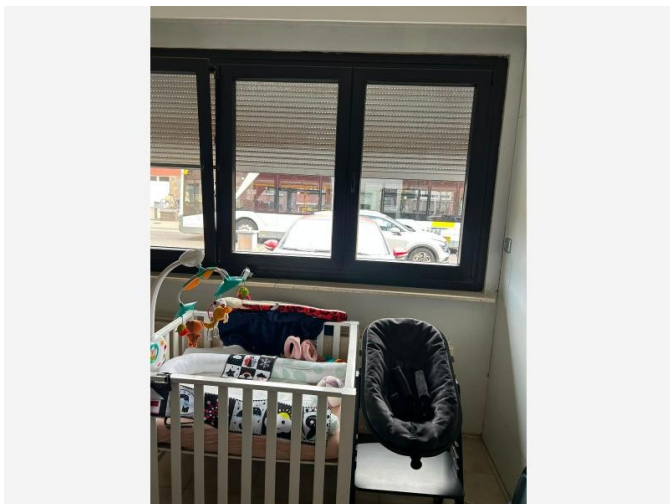
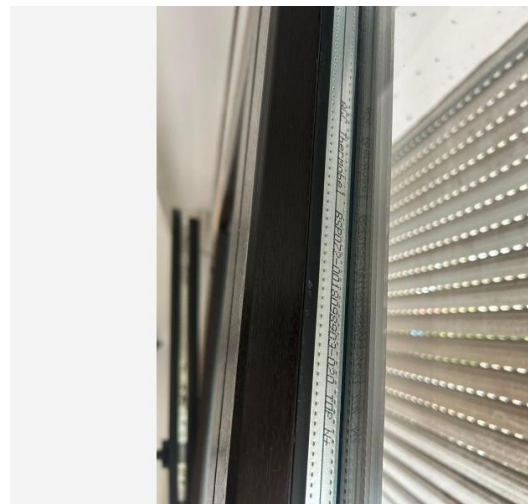
## Fiche 6: Kitten ramen

| Beschrijving | Notitie | Terug te vinden op plannen |
|---|---|---|
| Fiche 6: Kitten ramen | De kitten van de ramen bestaan uit rubber of siliconen, deze zijn niet-asbestverdacht. | Plan 1.2: Gelijkvloers<br>Plan 1.3: 1e verdieping |

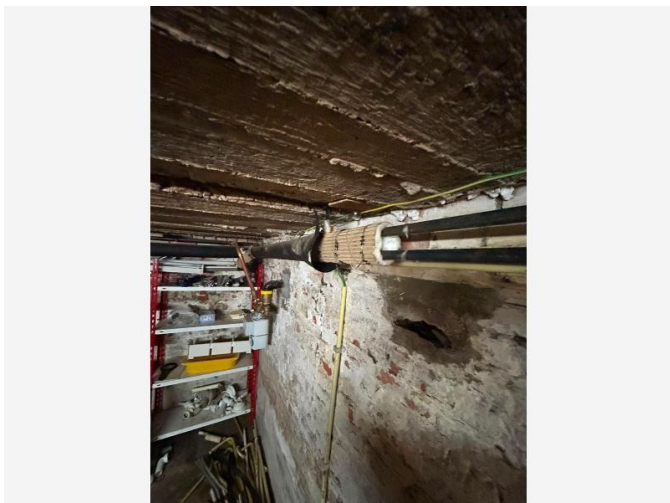
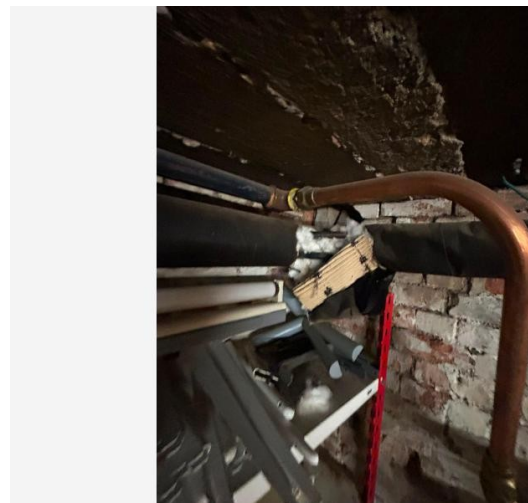
## Fiche 7: Leidingisolatie

| Beschrijving | Notitie | Terug te vinden op plannen |
|---|---|---|
| Fiche 7: Leidingisolatie | De leidingisolatie in de kelder bestaat enkel uit karton en minerale wol, deze zijn niet-asbestverdacht. | Plan 1.1: Kelder |
