# Asbestinventarisat attest

Antwerpse Steenweg 40, 2940 Stabroek

Attestnummer : **20260227-000030.000**

# Zone 1: Hoofdgebouw

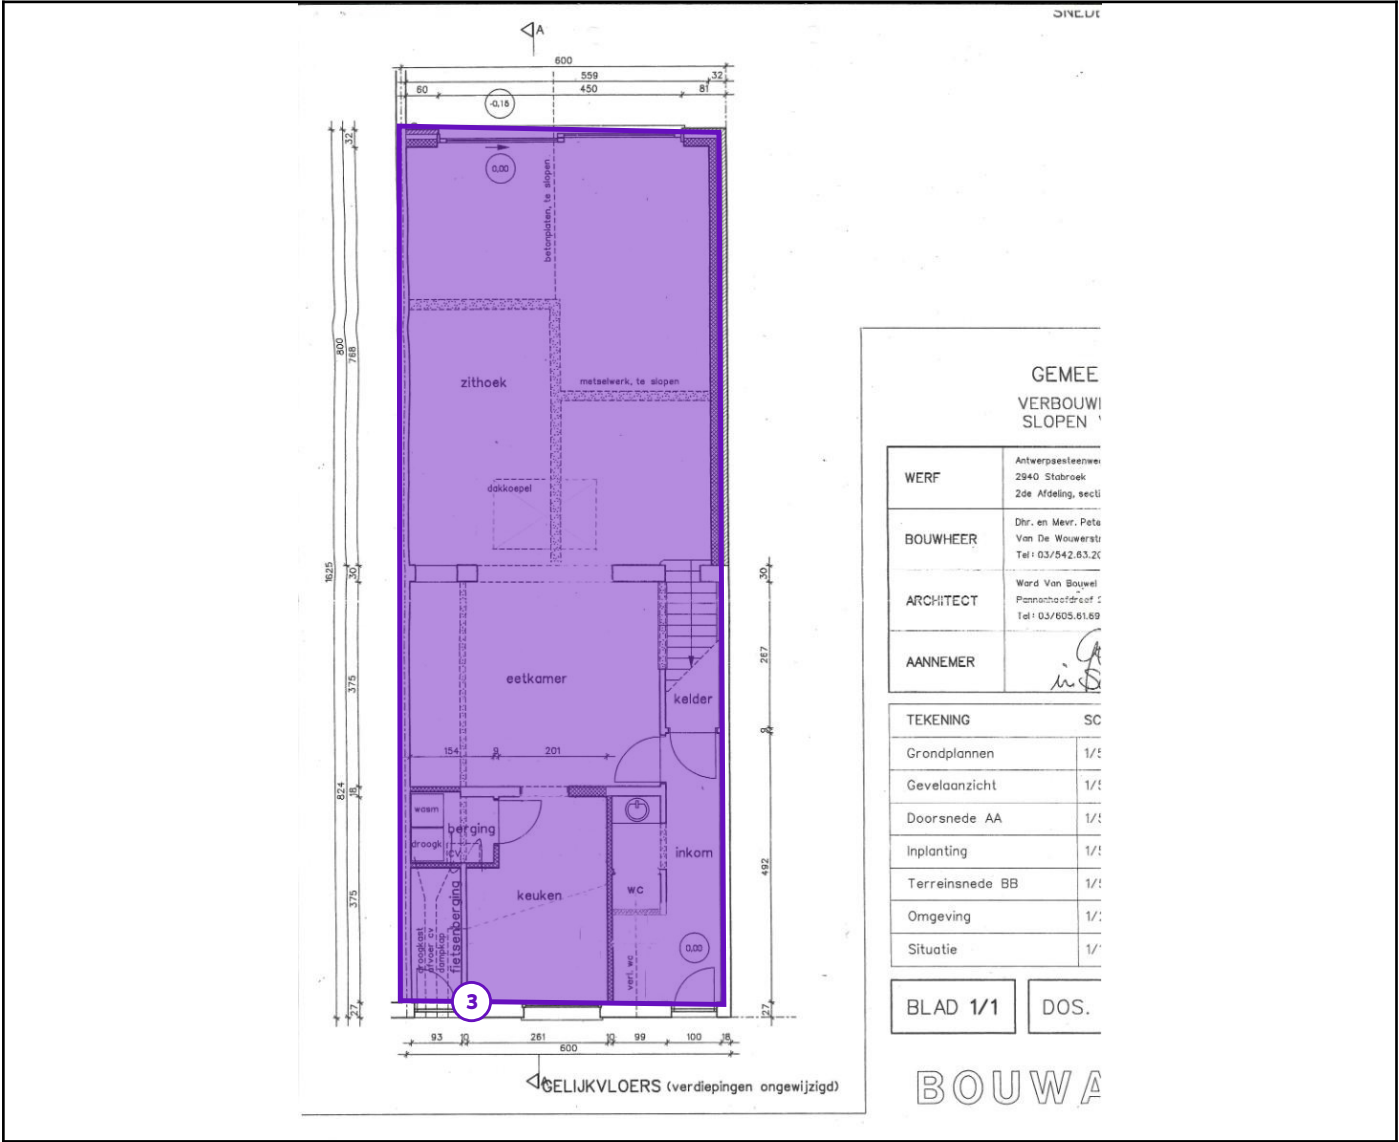
# Plan 1.2: gelijkvloers

| Beschrijving | Type | Actie |
|---|---|---|
| 3. Pleisterwerk | Overige ruimte of materiaal | - |

| Beschrijving | Notitie | Terug te vinden op plannen |
|---|---|---|
| Fiche 3: Pleisterwerk | In 2001 is de volledige woning bepleisterd daardoor kunnen we deze als niet-asbestverdacht bewschouwen | Plan 1.2: gelijkvloers<br>Plan 1.4: verdieping |

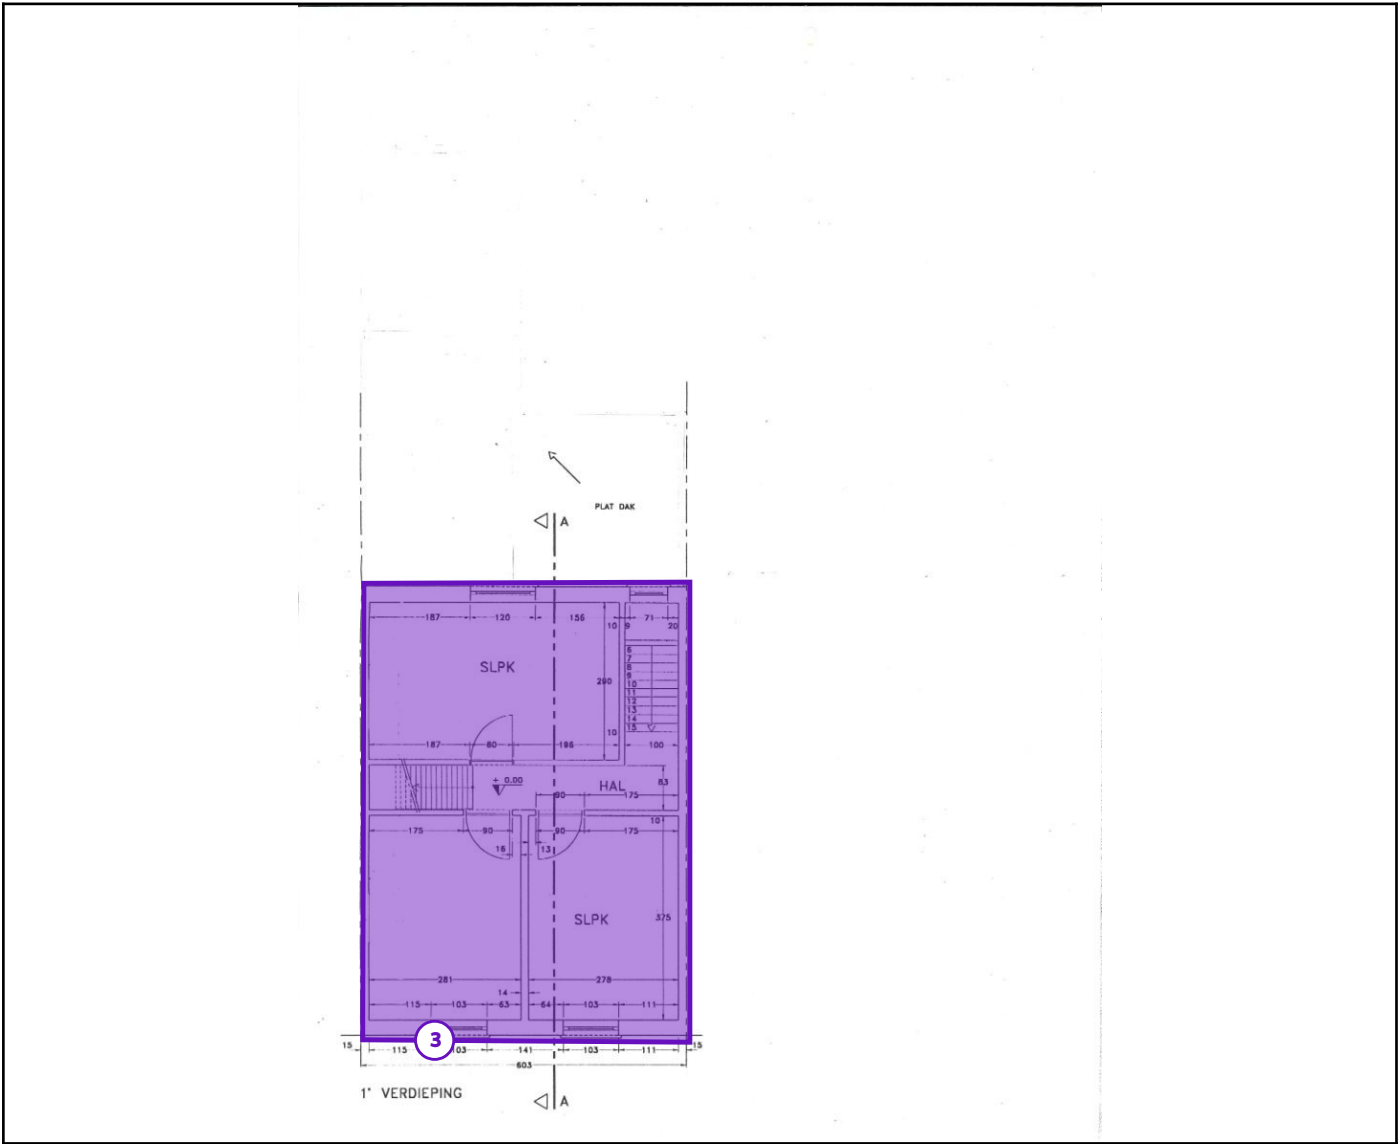
# Plan 1.4: verdieping

| Beschrijving | Type | Actie |
|---|---|---|
| 3. Pleisterwerk | Overige ruimte of materiaal | - |

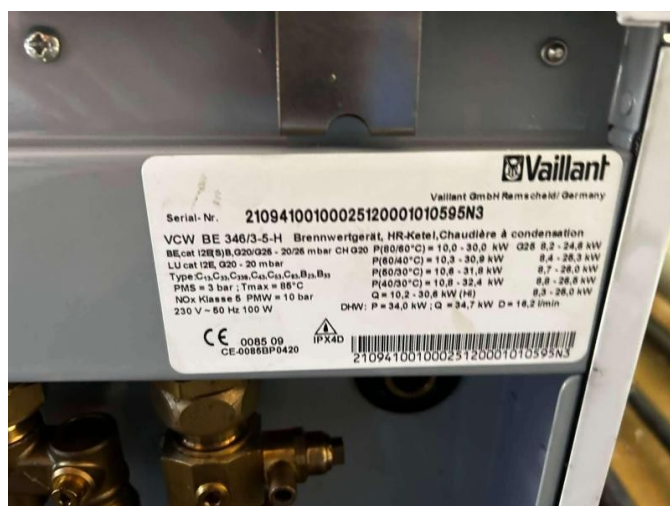
## Fiche 2: Ketel

| Beschrijving | Notitie | Terug te vinden op plannen |
|---|---|---|
| Fiche 2: Ketel | - | Plan 1.3: gelijkvloers kopie |

*Situeringfoto*
