# Asbestinventarisatetest

Ruggeveldlaan 592/501, 2100 Antwerpen

Attestnummer : **20260401-000286.000**

# Zone 1: Hoofdgebouw

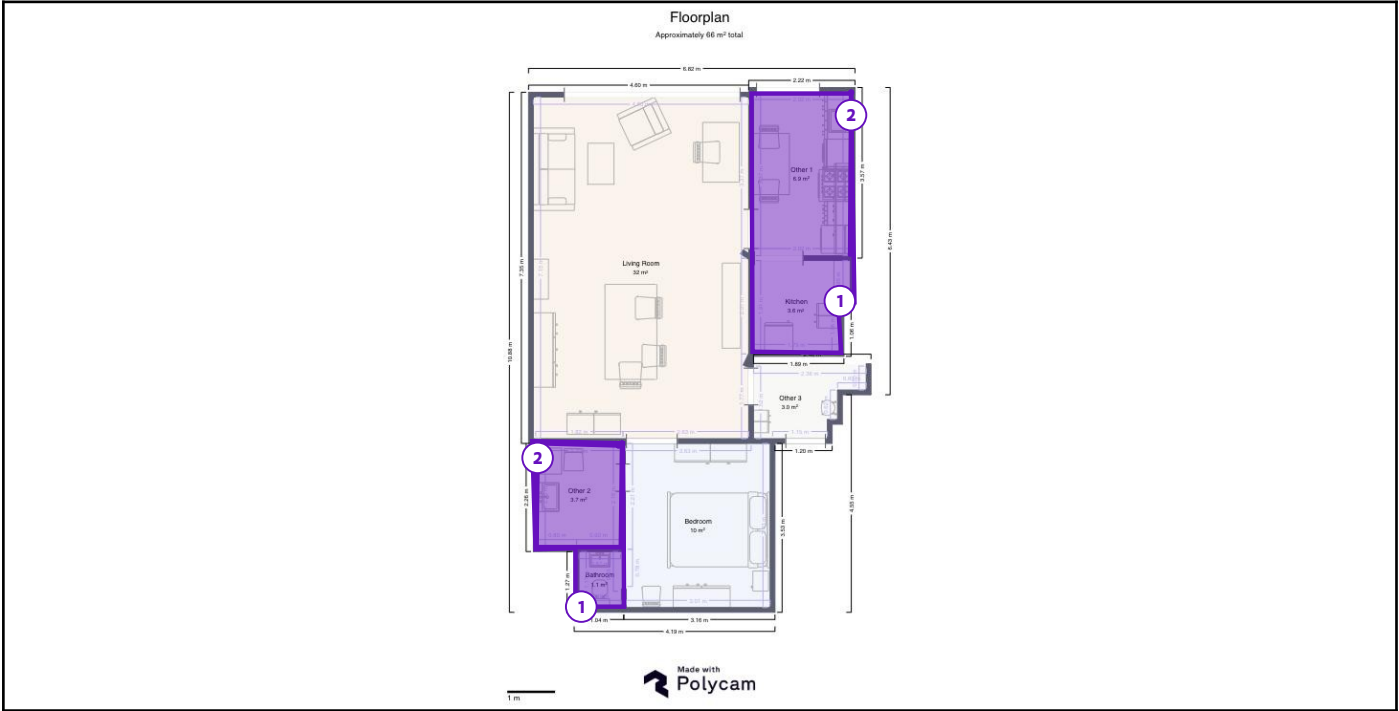
# Plan 1.1: 5de rechts

| Beschrijving | Type | Actie |
|---|---|---|
| 1. vloertegels (lijm) | Advies | - |
| 2. Faiencetegels (lijm) | Advies | - |

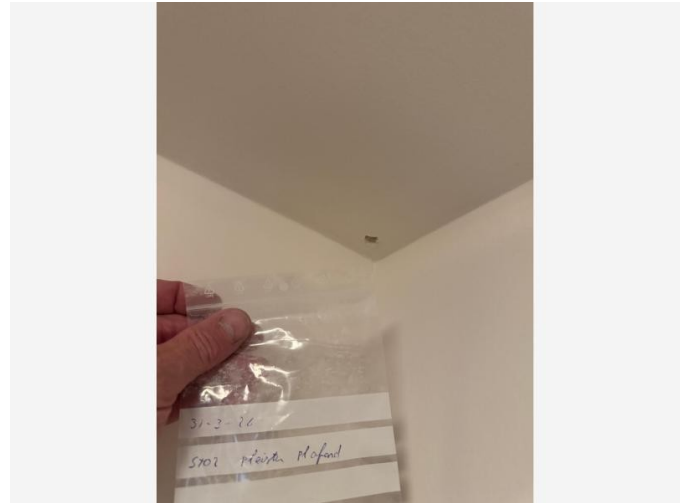
## Fiche 4: Pleisterwerk plafonds

Geen asbest

Overzichtsfoto

Detailfoto

| # | Type | Referentie | Resultaat |
|---|---|---|---|
| 4.1 | Mengmonster | st02 | Geen asbest |

| Beschrijving | Pleisterwerk plafonds |
| Bindmiddel van materiaal | Gips - kalk |
| Gebondenheid op basis van bindmiddel | Niet-hechtgebonden |
| Hoeveelheid (oppervlakte - dikte - aantal) | • 70,00 m <sup>2</sup> - 1,00 cm - 1 stuk |
