# Asbestinventarisatetest

Gallifortlei 62, 2100 Antwerpen

Attestnummer : 20221214-000338.000

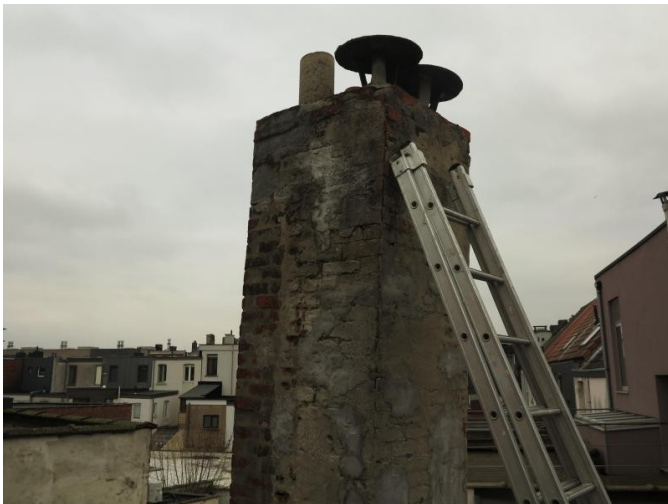
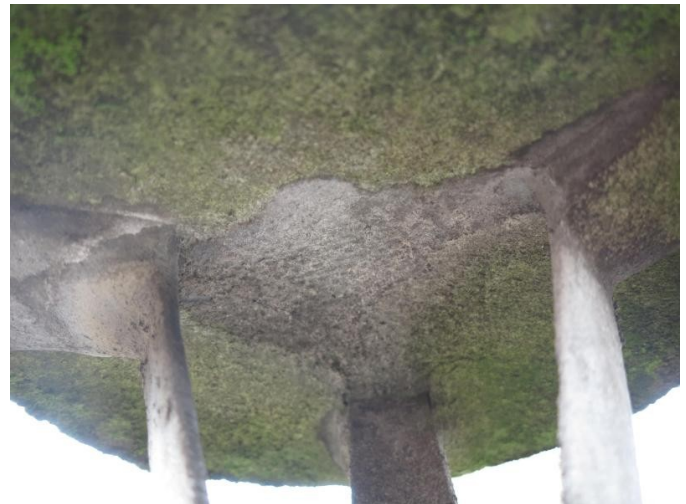
Overzichtsfoto

Detailfoto

| Eindbeoordeling materiaalarisico | Verhoogd materiaalarisico en/of verhoogde kans op vezelvrijgave |

| Gebondenheid | Categorie 1: hechtgebonden in oorsprong |
| Asbestsoort (vezeltype) | Crocidoliet aanwezig |
| Asbestconcentratie | Laag (< 50%) |
| Afschermingsgraad van het gehele materiaal | Geheel of deels (ook) vrij aan binnenluchtstromen |
| Toestand van het materiaal | Licht beschadigd, licht verweerd. Intact materiaal type Pical – asbestboard of categorie III 'gebondenheid' |

| Beschrijving | Schouw |
| Omgeving | Buiten |
| Asbestmateriaal | Rookgaskanaal |
| Eenvoudig bereikbaar | Nee <ul style="list-style-type: none"><li>• Verwijdering tast de bouwkundige integriteit aan.</li></ul> |

Het asbestmateriaal valt onder de mijlpaal van 2034.

Verwijderen

- Eenvoudige handelingen: enkel door erkend asbestverwijderaar  
Vermoedelijk asbesthoudende buis in de gemetste schouw aanwezig.  
Voor verwijdering is afbraak van de gemetste schouw gedeeltelijk vereist.

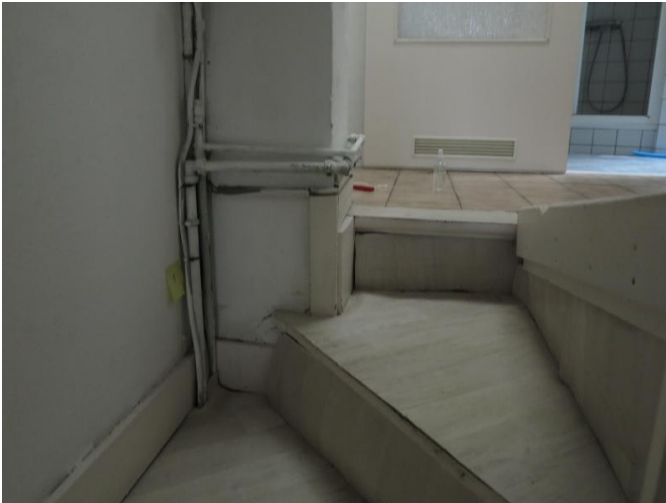
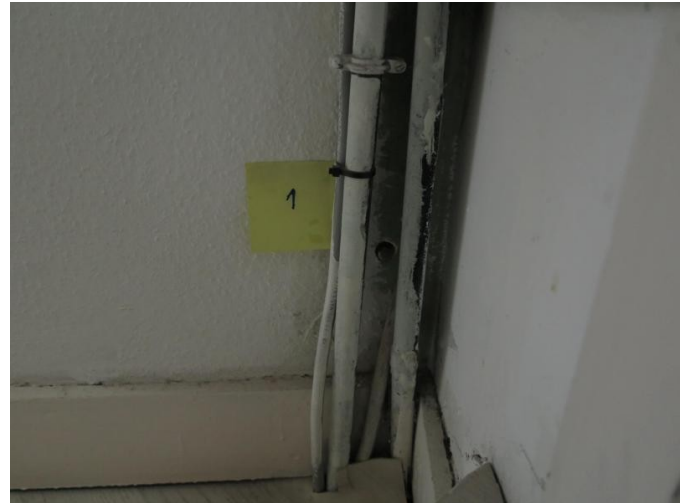
## Fiche 2: Beploistering muren

Overzichtsfoto

Detailfoto

Geen asbest

| # | Type | Referentie | Resultaat |
|---|---|---|---|
| 2.1 | Mengmonster | 1 | Geen asbest |

| Beschrijving | Beploistering muren |

| Bindmiddel van materiaal | Gips - kalk |

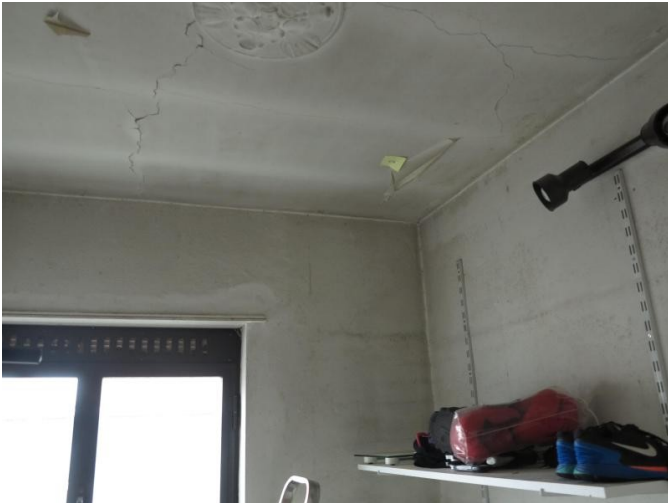
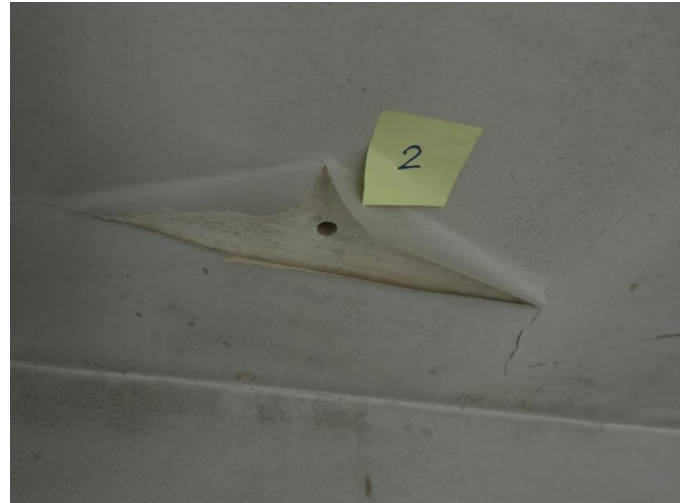
## Fiche 3: Beploistering plafonds

Overzichtsfoto

Detailfoto

Geen asbest

| # | Type | Referentie | Resultaat |
|---|---|---|---|
| 3.1 | Mengmonster | 2 | Geen asbest |

| Beschrijving | Beploistering plafonds |

| Bindmiddel van materiaal | Gips - kalk |
