Asbestinventarisattest

Hoge Weg 163/VD1L, 2940 Stabroek

Attestnummer : **20251202-000295.000**
Uitgegeven op : **02.12.2025**
Geldig tot : **Onbeperkt** (tenzij de toestand wijzigt)

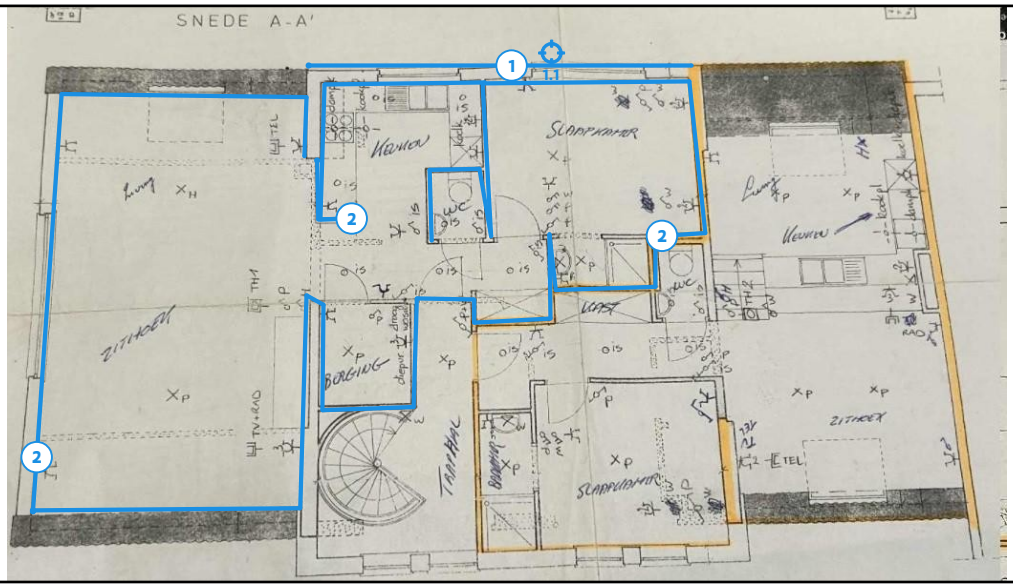
Plan 1.1: plan 1e verdieping

Beschrijving	Type	Actie
1. Gevelleien	Geen asbest	-
1.1 Code: 2564160-03	Puntmonster	-
2. Pleisterwerk	Geen asbest	-

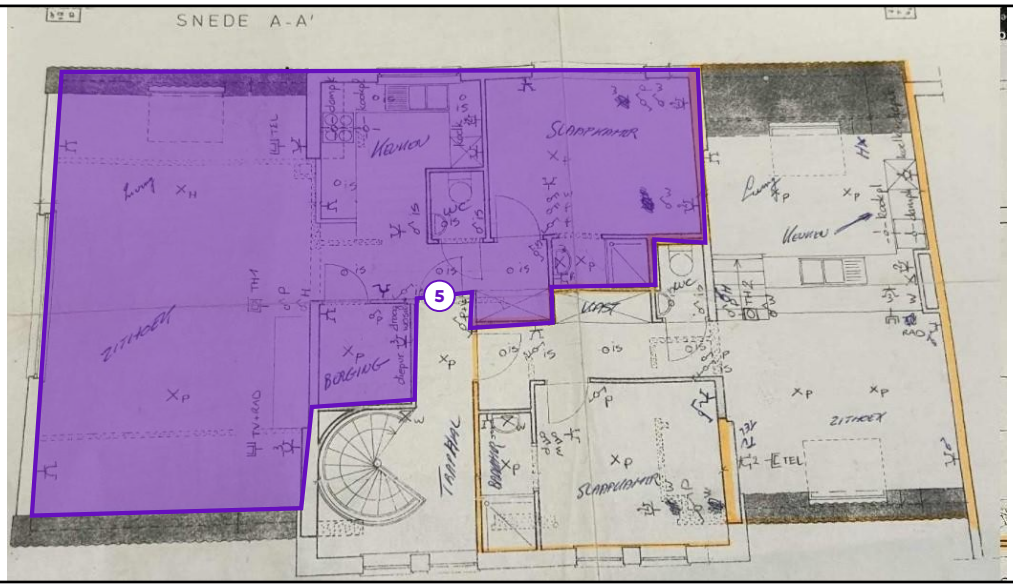
Plan 1.2: plan 1e verdieping kopie

Beschrijving	Type	Actie
5. Onderdak	Overige ruimte of materiaal	-

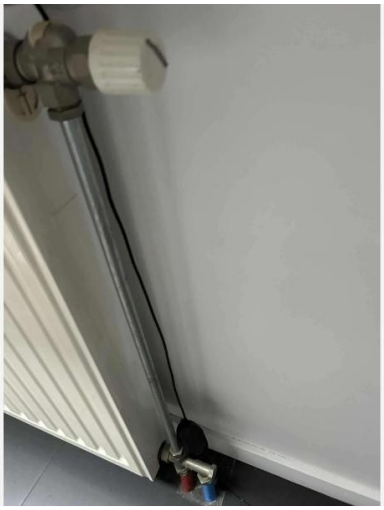
Fiche 2: Pleisterwerk

Geen asbest
