Asbestinventarisattest

Zwaneweg 21, 2970 Schilde

Attestnummer : **20260713-000346.000**
Uitgegeven op : **13.07.2026**
Geldig tot : **13.07.2036**

Asbestveilig (maar niet asbestvrij)

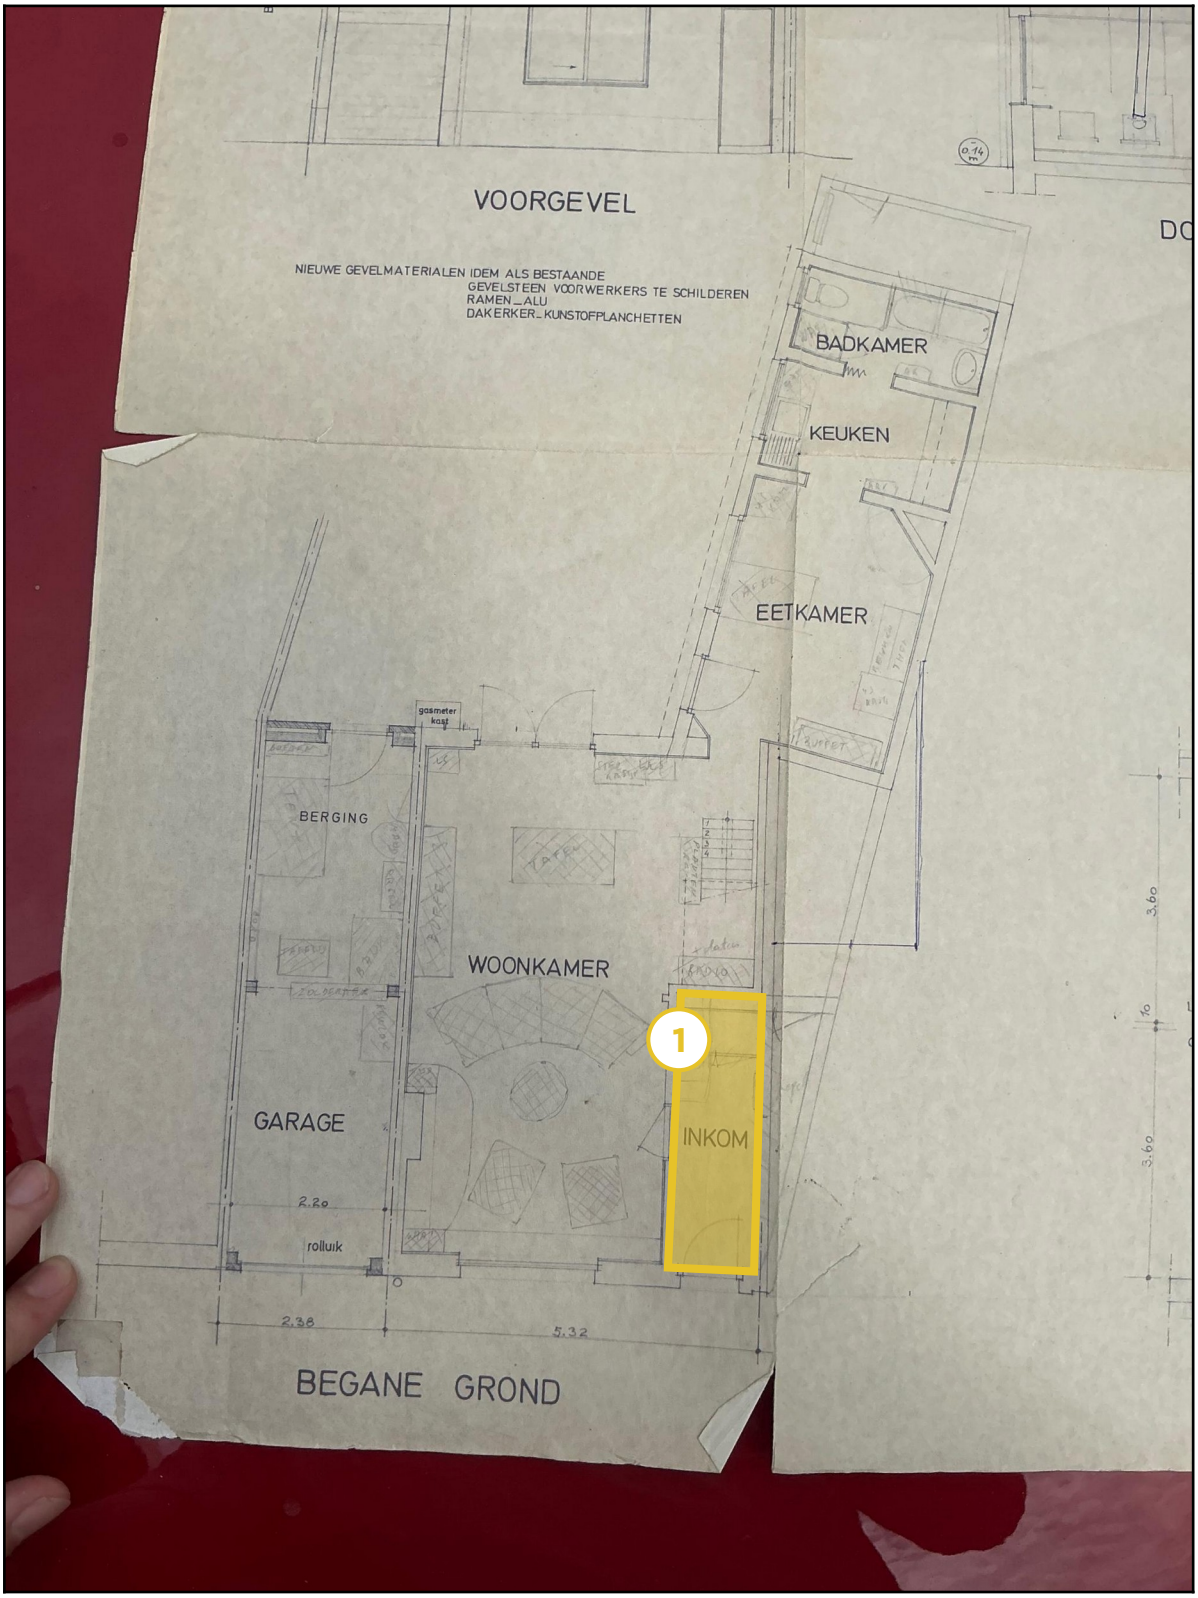
Plan 1.1: GV

1. Eternit	Asbestmateriaal	Zorgvuldig beheren

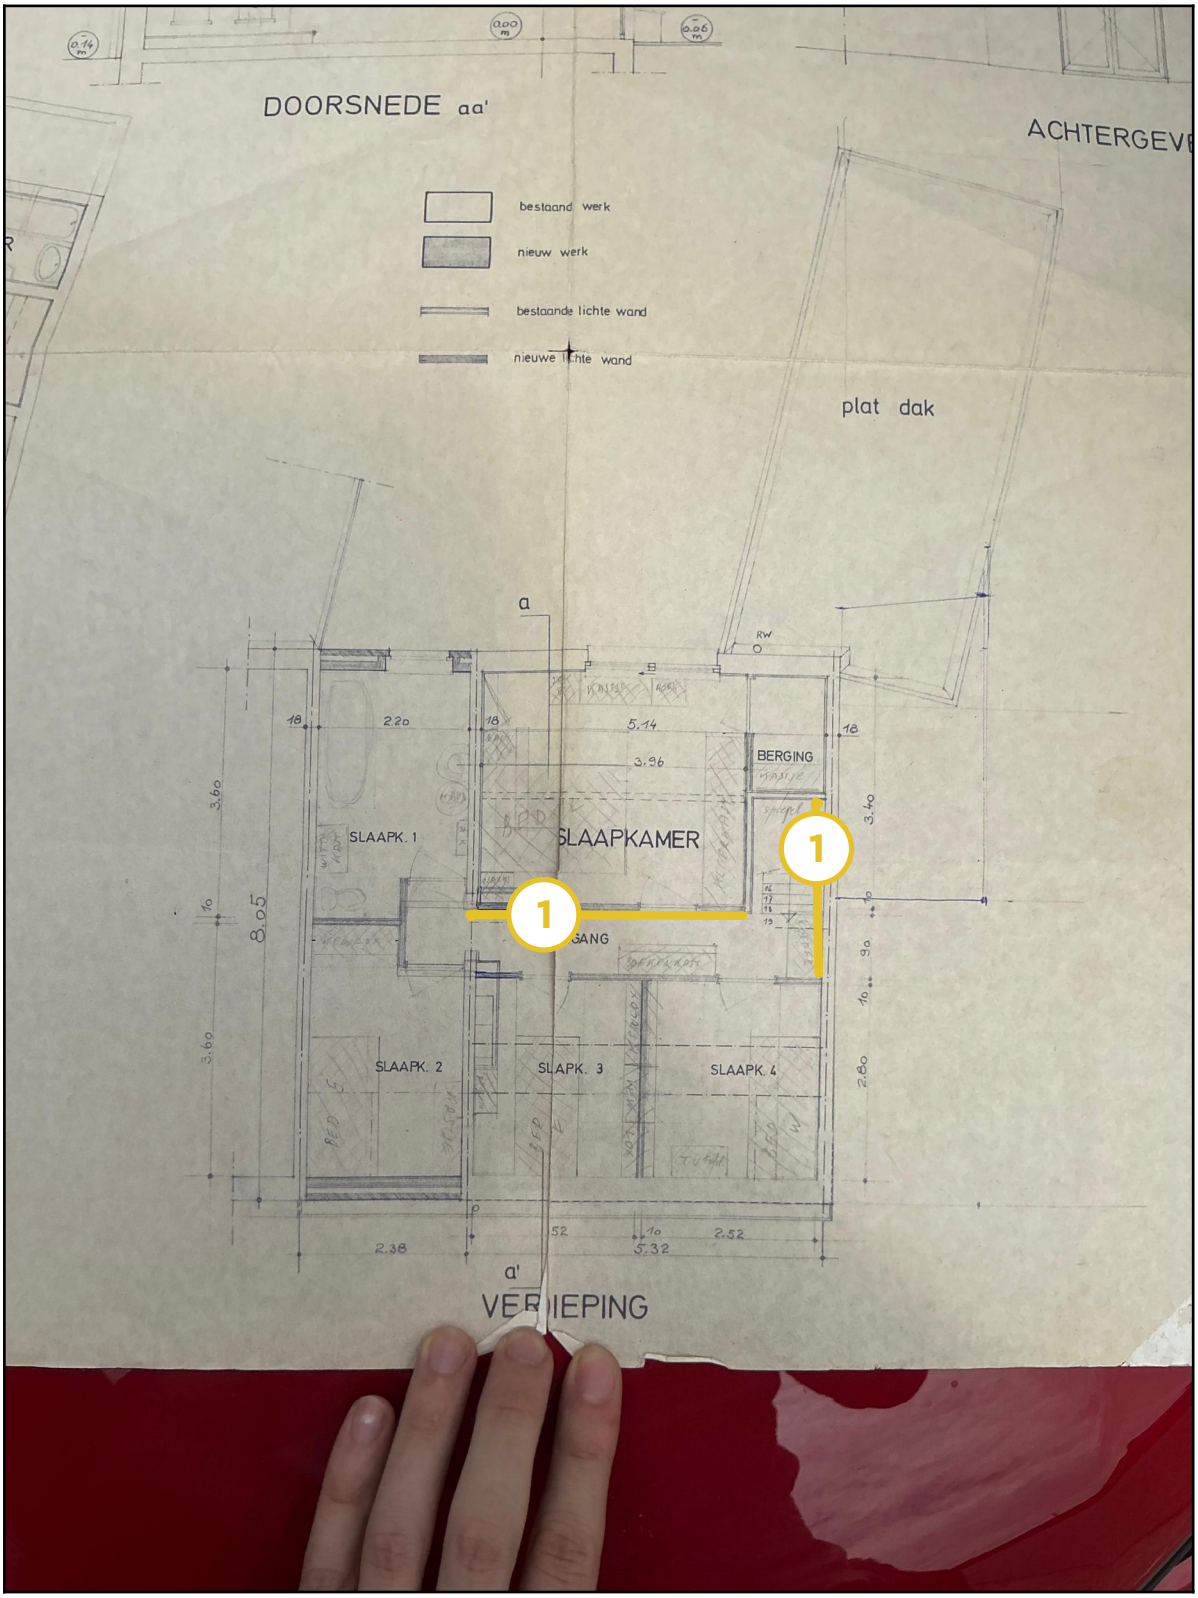
Plan 1.2: 1eV

1. Eternit	Asbestmateriaal	Zorgvuldig beheren

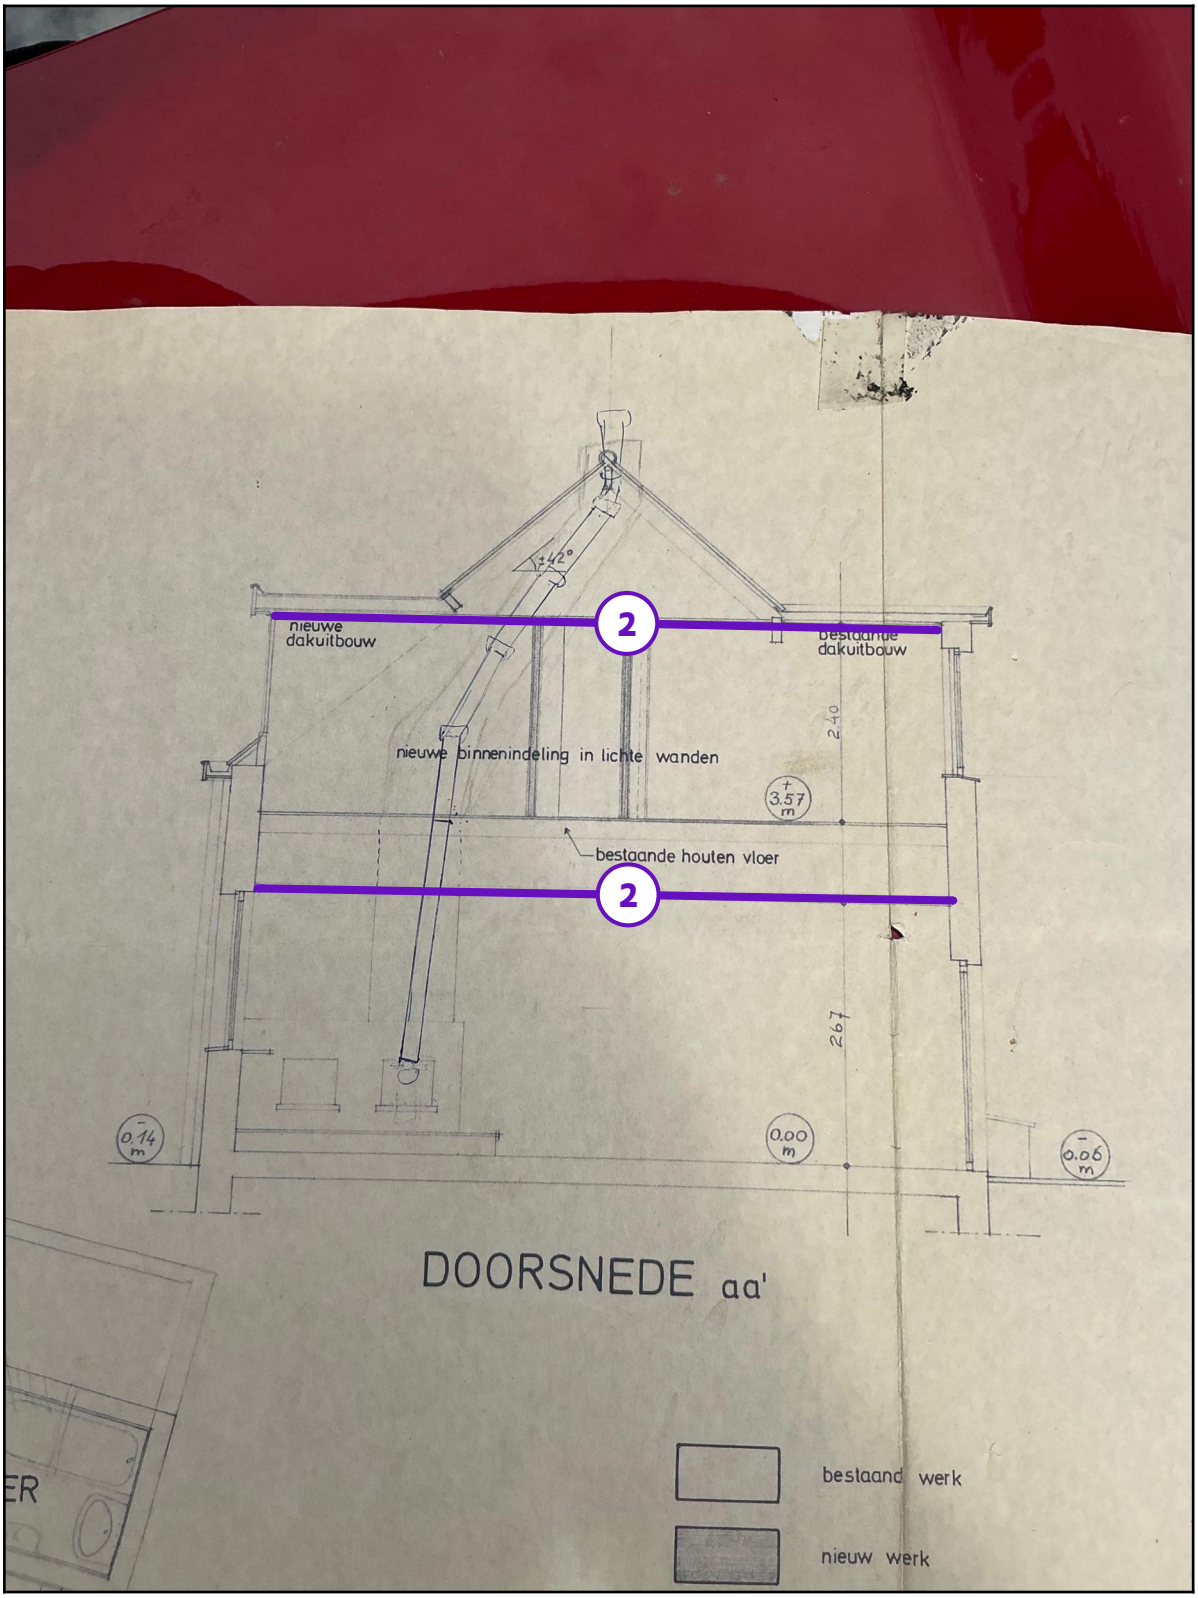
Plan 1.3: Snede

2. Vals plafond	Advies	-

Boven het vals plafond kunnen er asbestverdachte toepassingen aanwezig zijn die nu niet waarneembaar zijn.

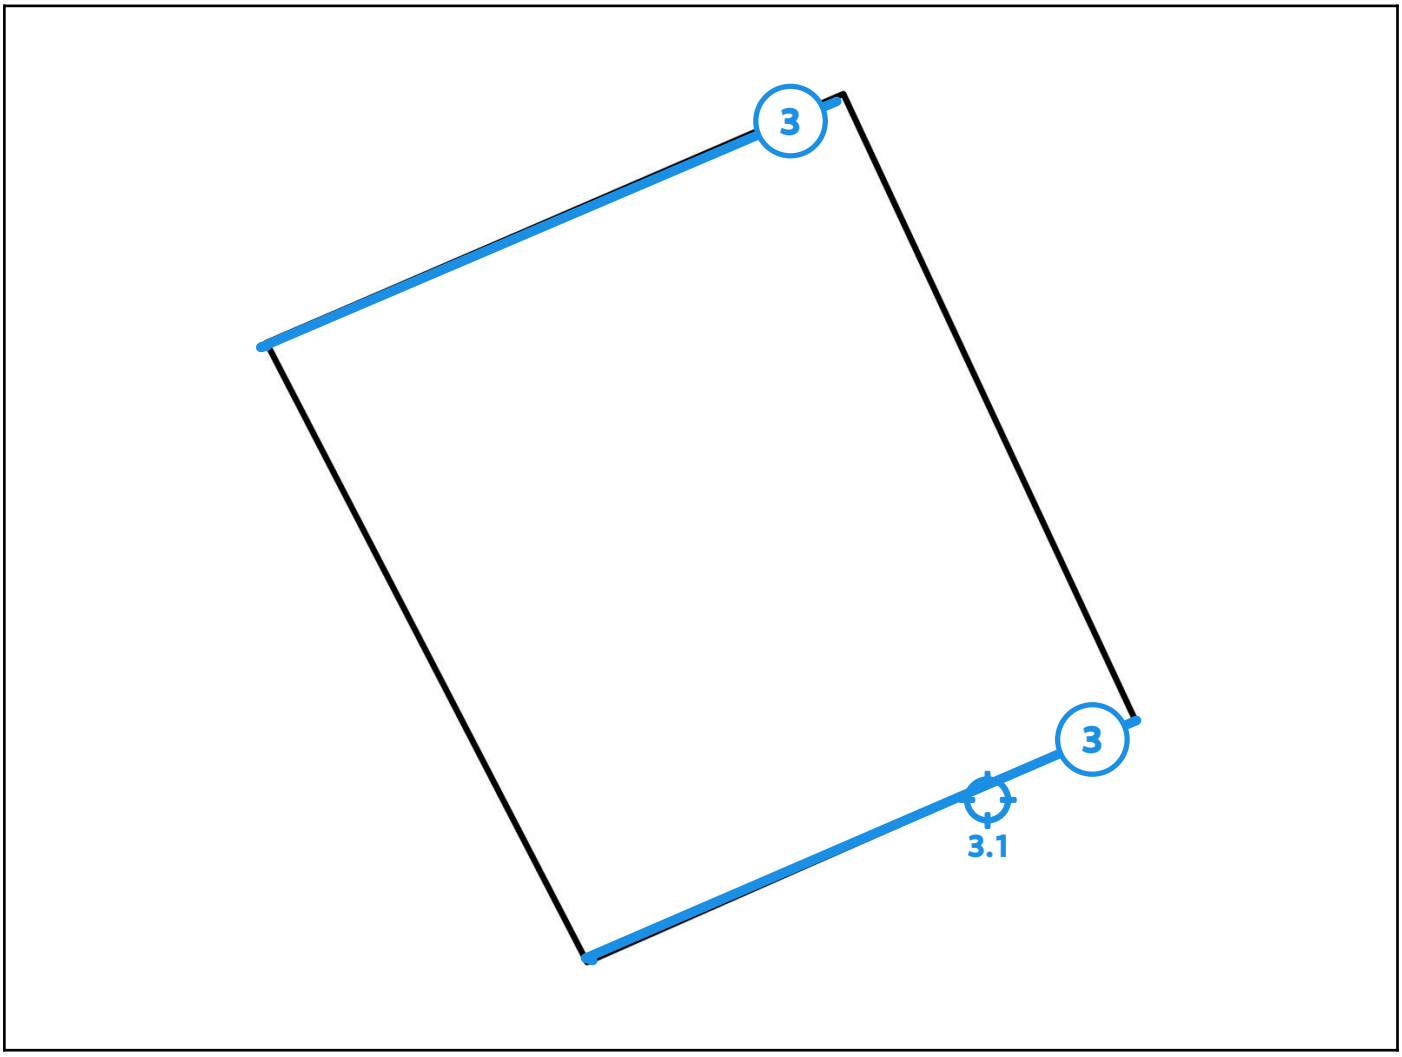
Plan 2.1: Tuinhuis

Beschrijving	Type	Actie
3. Roofing tuinhuis	Geen asbest	-
3.1 Code: 6020557221	Puntmonster	-

#	Type	Referentie	Resultaat
3.1	Puntmonster	6020557221	Geen asbest

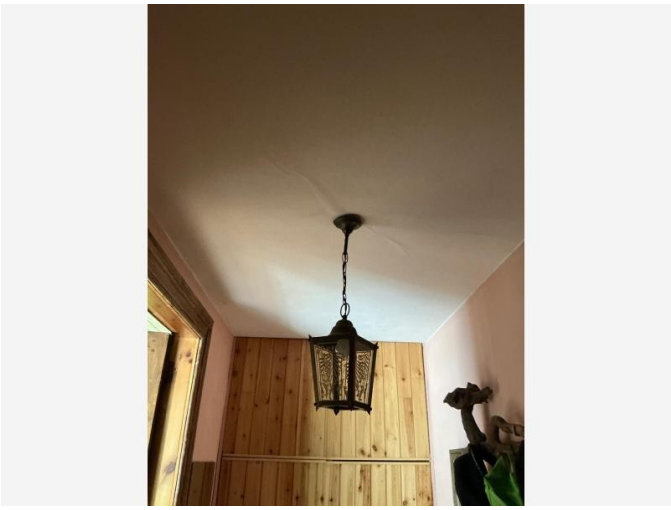
Fiche 1: Eternit

Eindbeoordeling materiaalrisico	Laag materiaalrisico en/of verlaagde kans op vezelvrijgave

Gebondenheid	Categorie 1: hechtgebonden in oorsprong
Asbestsoort (vezeltype)	Crocidoliet aanwezig
Asbestconcentratie	Laag (< 50%)
Afschermingsgraad van het gehele materiaal	Geheel of deels vrij aan de binnenlucht, maar geen contact met binnenluchtstromen
Toestand van het materiaal	Onbeschadigd, niet verweerd

Beschrijving	Eternit
Omgeving	Binnen
Primaire drager	Binnenwand
Asbestmateriaal	Dak- en gevelbekleding - Plaat
Bindmiddel van asbestmateriaal	Cement
Gebondenheid op basis van bindmiddel	Hecht
Hoeveelheid (oppervlakte - dikte - aantal)	• 12,00 m^2 - 1,00 cm - 1 stuk
Totaal volume	0,12 m^3
Eenvoudig bereikbaar	Nee • Verwijdering tast de bouwkundige integriteit aan.
Bevestigingswijze	• Geklemd
Identificatiemethode	De asbestdeskundige beoordeelt het materiaal als asbestverdacht en dus asbesthoudend, en dit zonder monstername. Motivatie: De monstername brengt andere schade aan dan schade die inherent is aan de monstername.
Destructieve handeling voor identificatie	Nee
Opmerking	Volgens eigenaars zijn dit eternit platen. Ze verwijzen hierbij naar het plafond in de hal, de wand van een slaapkamer en de linkerwand als je de trap opgaat op het 1eV.

- Zorg voor een veilig beheer. Vermijd het beschadigen van het asbestmateriaal. Controleer de toestand jaarlijks op wijzigingen.
- Voer bijkomende staalname(s) uit.

- Eenvoudige handelingen: mag via doe-het-zelf of door werknemer(s) met opleidingsattest eenvoudige handelingen
  Draag de nodige beschermingsmiddelen: mondmasker ffp3, handschoenen, tyvec. Bevochtig de plaat om te fixeren. Demonteer de plaat voorzichtig zonder ze te breken. Verpak ze dubbel is luchtdichte verpakking. Voer ze nu af naar het recyclagepark waar deze worden geaccepteerd.
