Asbestinventarisattest

Akkerstraat 32A/GLVL, 2940 Stabroek

Attestnummer : **20260903-000325.000**
Uitgegeven op : **03.09.2026**
Geldig tot : **Onbeperkt** (tenzij de toestand wijzigt)

Asbestveilig (maar mogelijk niet asbestvrij)

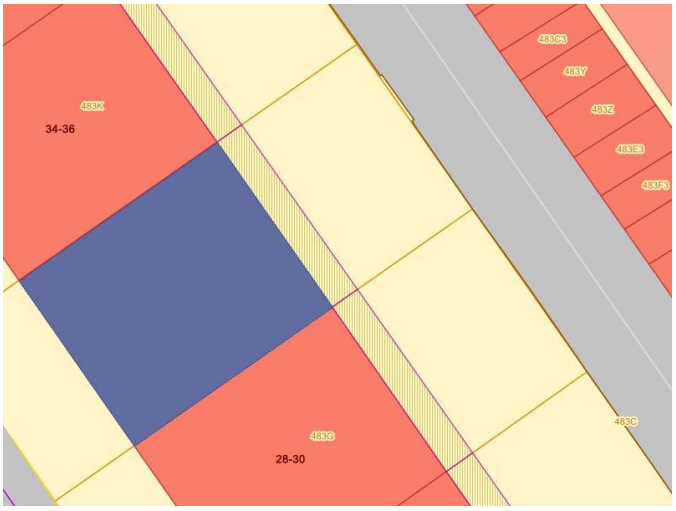
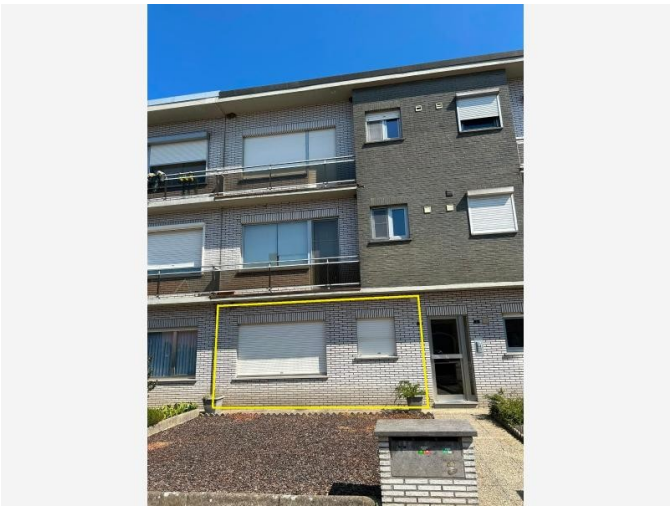
Zone 1: Hoofdgebouw

Tijdens de inspectie vastgesteld:

0 Asbestmaterialen

1 Geen asbest

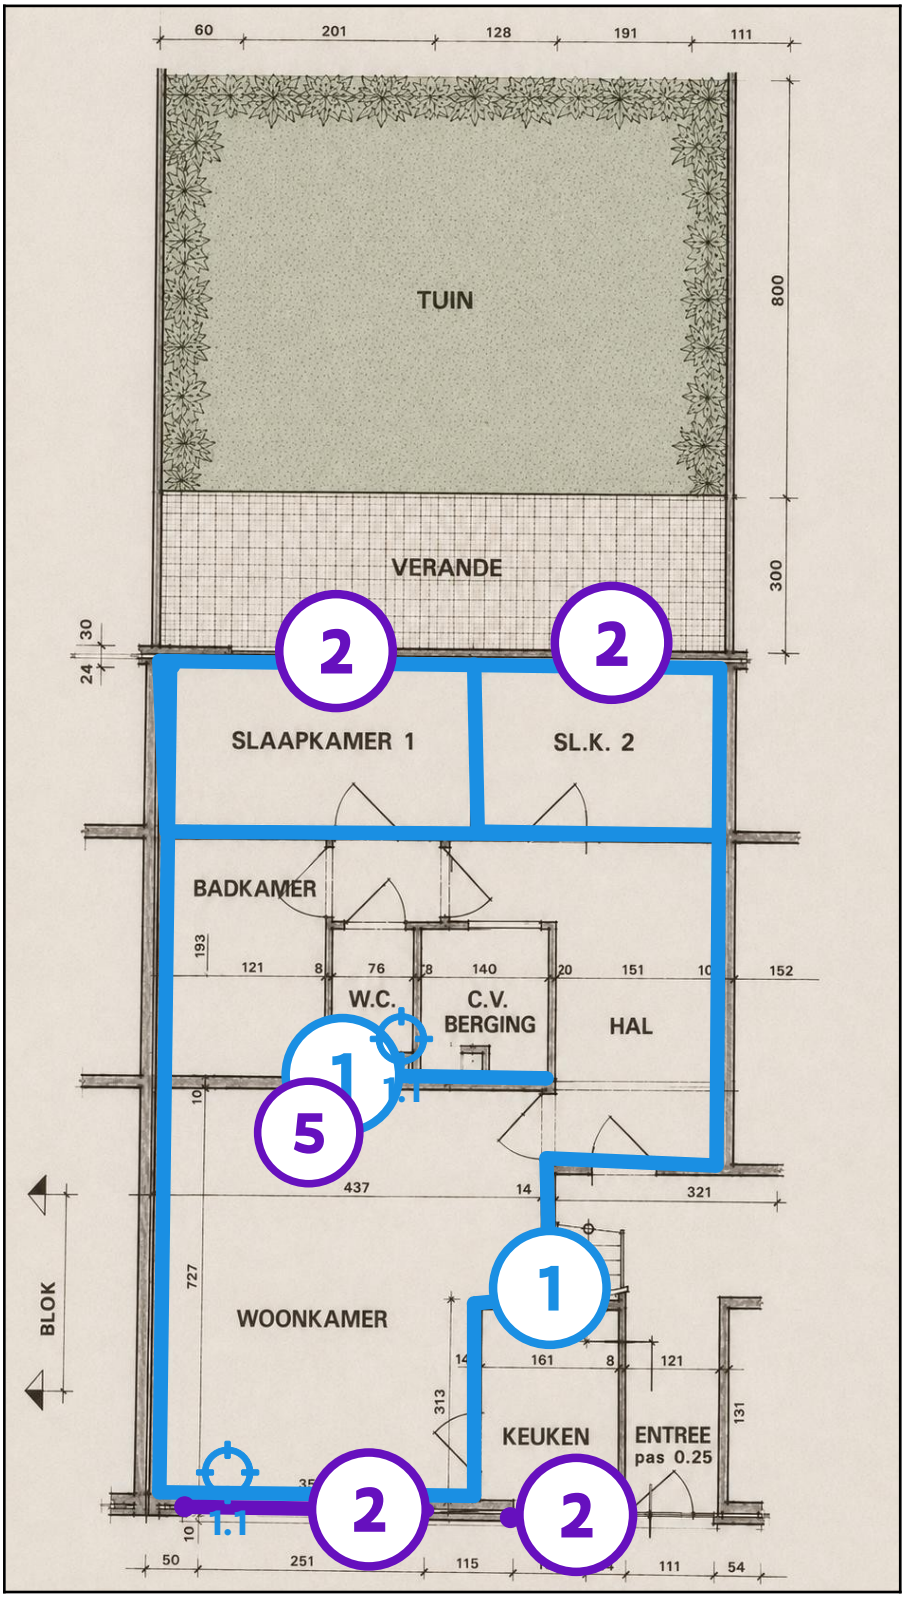
Plan 1.1: plan

1. Pleisterwerk wanden	Geen asbest	-
1.1 Code: 6020588942	Mengmonster	-
2. Kitten ramen	Overige ruimte of materiaal	-
5. Ketel	Overige ruimte of materiaal	-

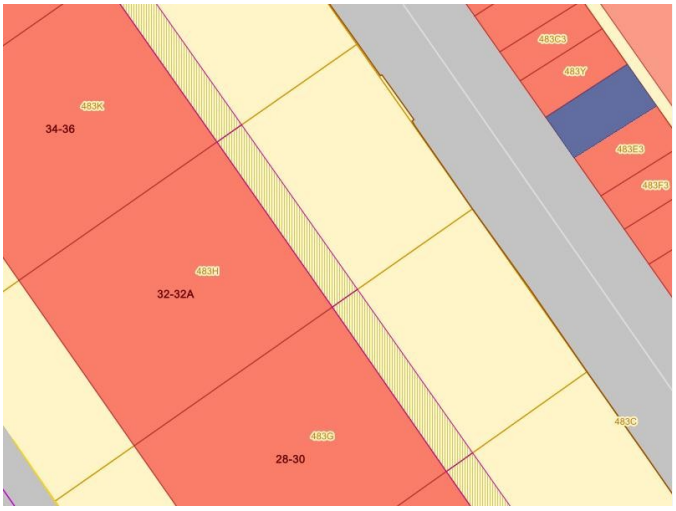
Zone 2: Hoofdgebouw

Tijdens de inspectie vastgesteld:

0 Asbestmaterialen

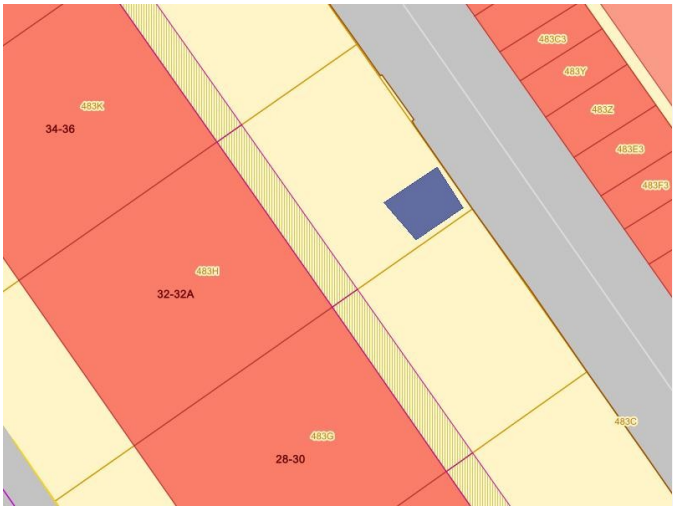
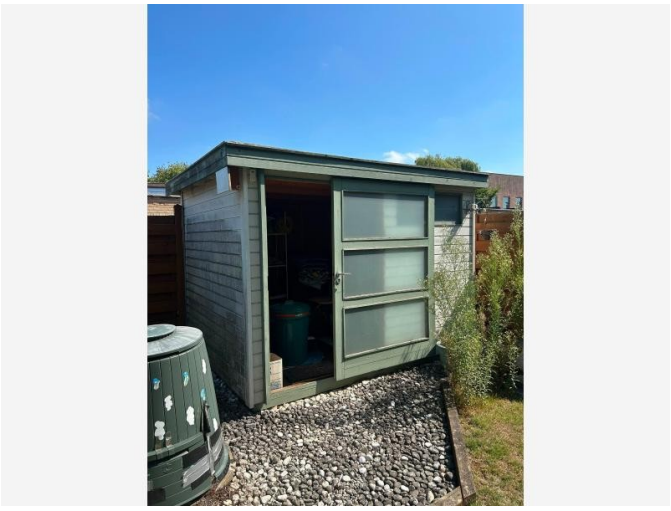
Zone 3: Constructie

Tijdens de inspectie vastgesteld:

0 Asbestmaterialen

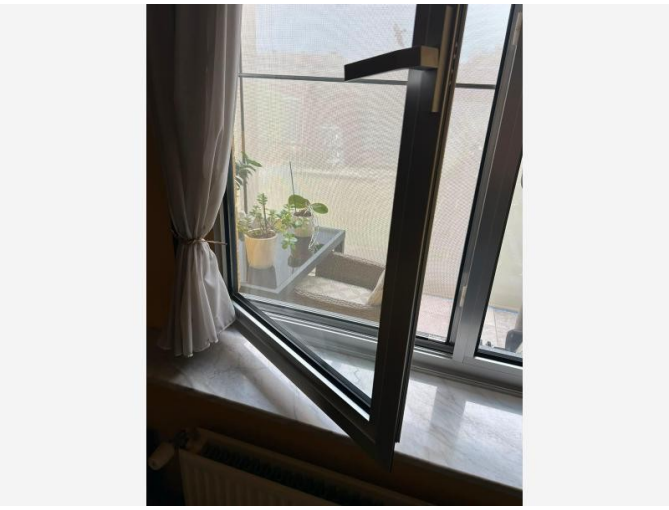
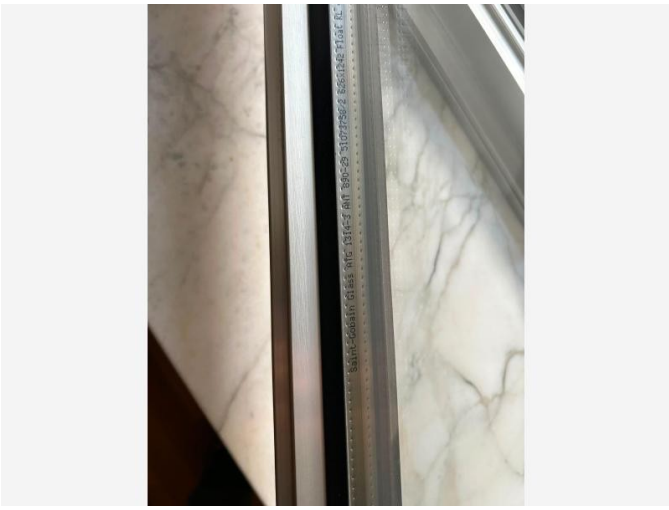
Beschrijving	Notitie	Terug te vinden op plannen
Fiche 2: Kitten ramen	De kitten van de ramen bestaan uit rubber of siliconen, deze zijn niet-asbestverdacht.	Plan 1.1: plan
Fiche 3: Rookgaskanaal	Het rookgaskanaal bestaat uit metaal of pvc, deze is niet-asbestverdacht.	-
Fiche 4: dakbedekking tuinhuis	-	-
Fiche 5: Ketel	-	Plan 1.1: plan
