Asbestinventarisattest

Wilgenlaan 16/VER2, 2940 Stabroek

Attestnummer : **20260910-000116.000**
Uitgegeven op : **10.09.2026**
Geldig tot : **Onbeperkt** (tenzij de toestand wijzigt)

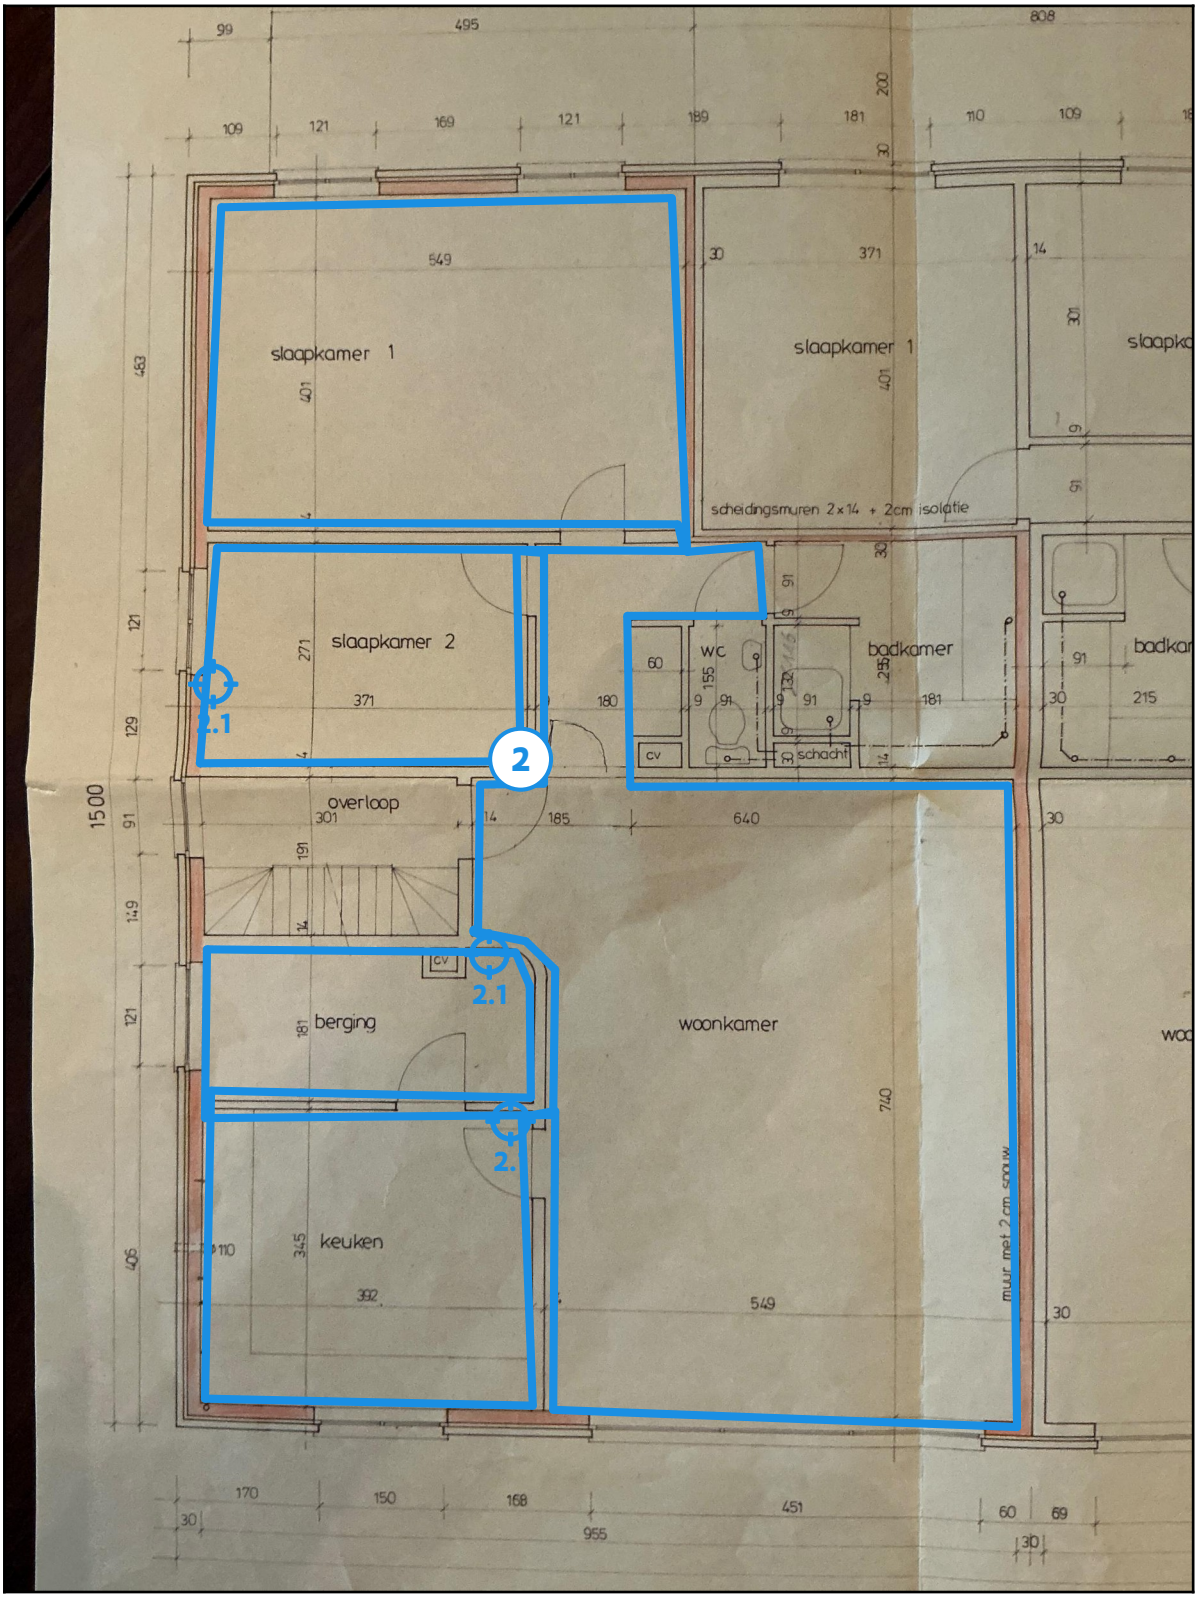
Plan 1.1: Grondplan

2. Pleisterwerk wanden	Geen asbest	-
2.1 Code: 6020606686	Mengmonster	-

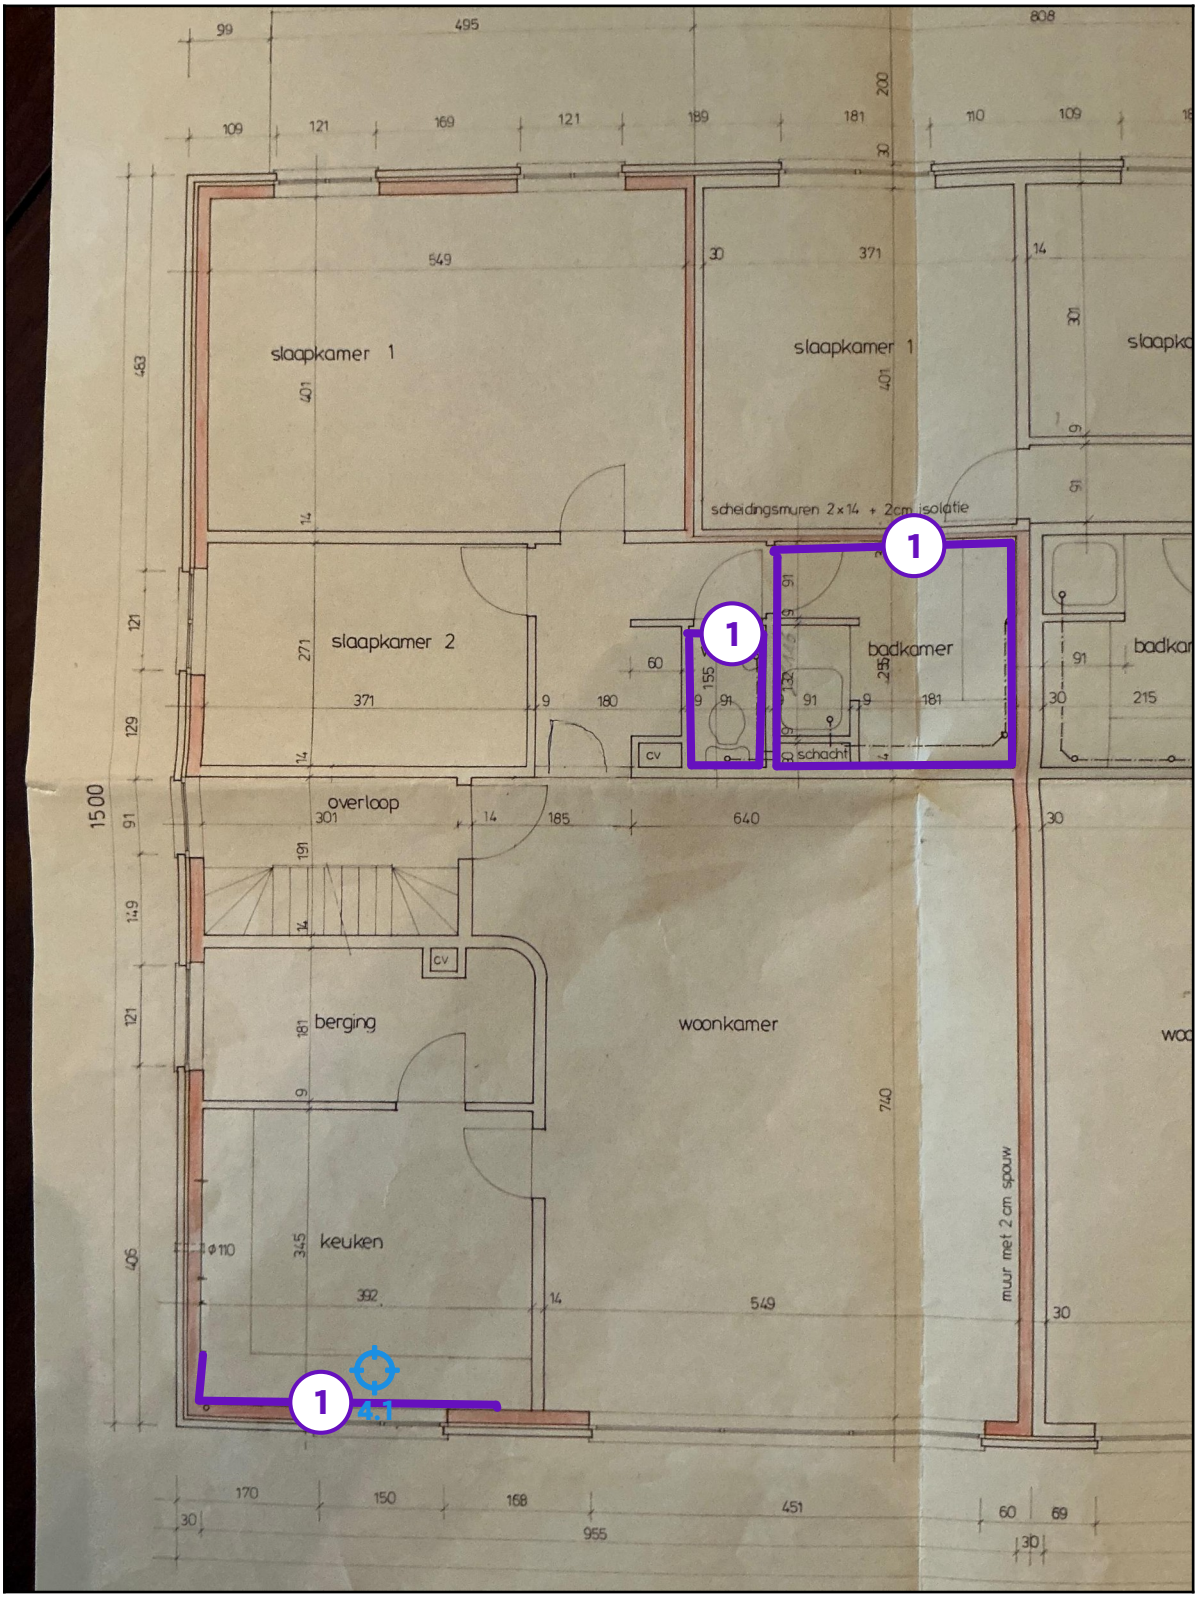
Plan 1.3: Grondplan kopie 2

1. Tegellijm	Advies	-
4. Dreunplaat	Geen asbest	-
4.1 Code: 6020606684	Puntmonster	-

In het inspectieprotocol is een monstername van tegel- en vloerlijm verplicht om dit te identificeren als niet-asbesthoudend. Er waren geen facturen ter beschikking die bevestigen dat de tegels/vloer na 2001 waren geplaatst. Er waren geen bestaande beschadigingen aan de wandtegels of vloer om de lijm voldoende te kunnen inspecteren. Om dit af te toetsen is het aangewezen om bij eventuele renovatiewerken aan de tegels en de parket verder onderzoek/staalname te laten uitvoeren ter controle.

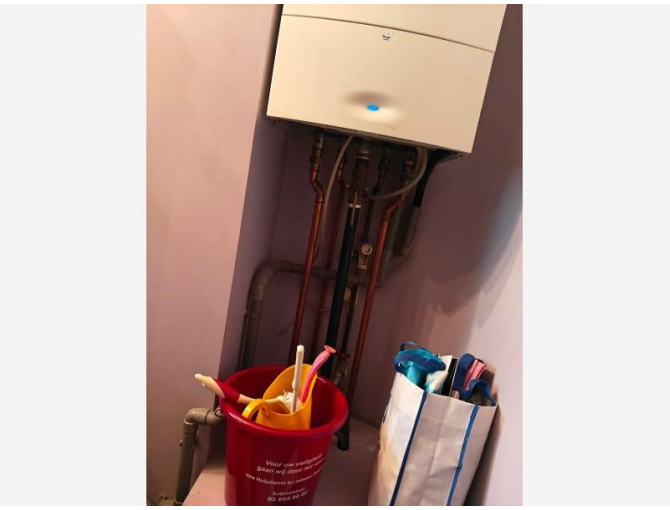
Fiche 2: Pleisterwerk wanden

Geen asbest

#	Type	Referentie	Resultaat
2.1	Mengmonster	6020606686	Geen asbest

Beschrijving	Pleisterwerk wanden
Omgeving	Binnen
Primaire drager	Binnenwand
Bindmiddel van materiaal	Gips - kalk
Gebondenheid op basis van bindmiddel	Niet-hechtgebonden
Hoeveelheid (oppervlakte - dikte - aantal)	• 260,00 m^2 - 1,00 cm - 1 stuk
Totaal volume	2,60 m^3
Identificatiemethode	Een monstername door de asbestdeskundige met laboanalyse door een asbestlabo.
Destructieve handeling voor identificatie	Nee

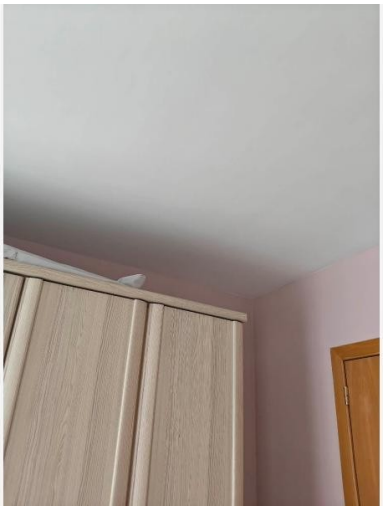
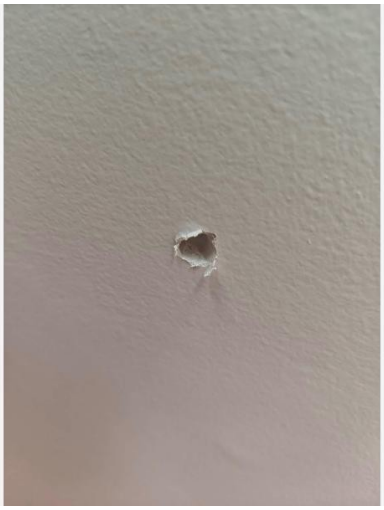
Fiche 3: Pleisterwerk plafond

Geen asbest

#	Type	Referentie	Resultaat
3.1	Mengmonster	6020606685	Geen asbest

Beschrijving	Pleisterwerk plafond
Omgeving	Binnen
Primaire drager	Plafond
Bindmiddel van materiaal	Gips - kalk
Gebondenheid op basis van bindmiddel	Niet-hechtgebonden
Hoeveelheid (oppervlakte - dikte - aantal)	• 115,00 m^2 - 1,00 cm - 1 stuk
Totaal volume	1,15 m^3
Identificatiemethode	Een monstername door de asbestdeskundige met laboanalyse door een asbestlabo.
Destructieve handeling voor identificatie	Nee

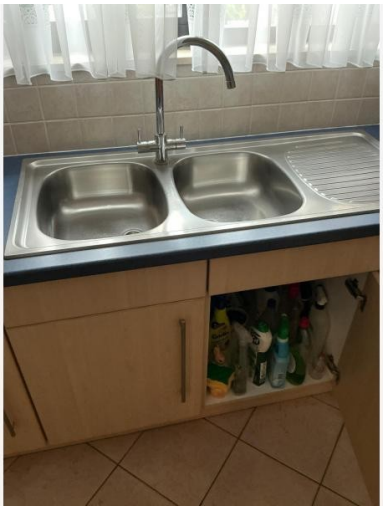
Fiche 4: Dreunplaat

Geen asbest

#	Type	Referentie	Resultaat
4.1	Puntmonster	6020606684	Geen asbest

Beschrijving	Dreunplaat
Omgeving	Binnen
Primaire drager	Sanitaire infrastructuur en uitrusting (toe- en afvoer)
Bindmiddel van materiaal	Bitumen (roofing, teer, asfalt)
Gebondenheid op basis van bindmiddel	Hecht
Hoeveelheid (lengte - breedte - dikte - aantal)	• 12,00 cm - 12,00 cm - 0,50 cm - 2 stuks
Totaal volume	< 0,001 m^3
Identificatiemethode	Een monstername door de asbestdeskundige met laboanalyse door een asbestlabo.
Destructieve handeling voor identificatie	Nee

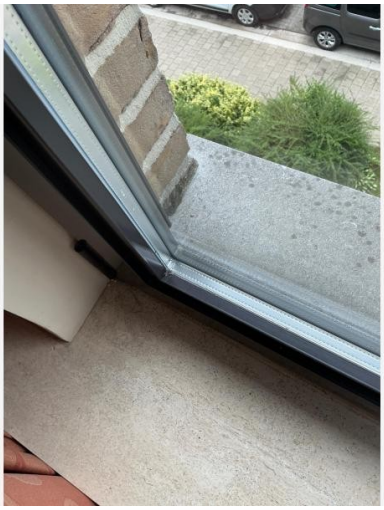
Beschrijving	Notitie	Terug te vinden op plannen
Fiche 5: Afdichtingsmateriaal	De kitten van de ramen bestaan uit rubber of siliconen, deze zijn niet-asbestverdacht.	-
Fiche 6: Ketel	-	-
