Asbestinventarisattest

Augustijnslei 291/1001, 2930 Brasschaat

Attestnummer : **20260828-000329.000**
Uitgegeven op : **28.08.2026**
Geldig tot : **Onbeperkt** (tenzij de toestand wijzigt)

Asbestveilig (maar mogelijk niet asbestvrij)

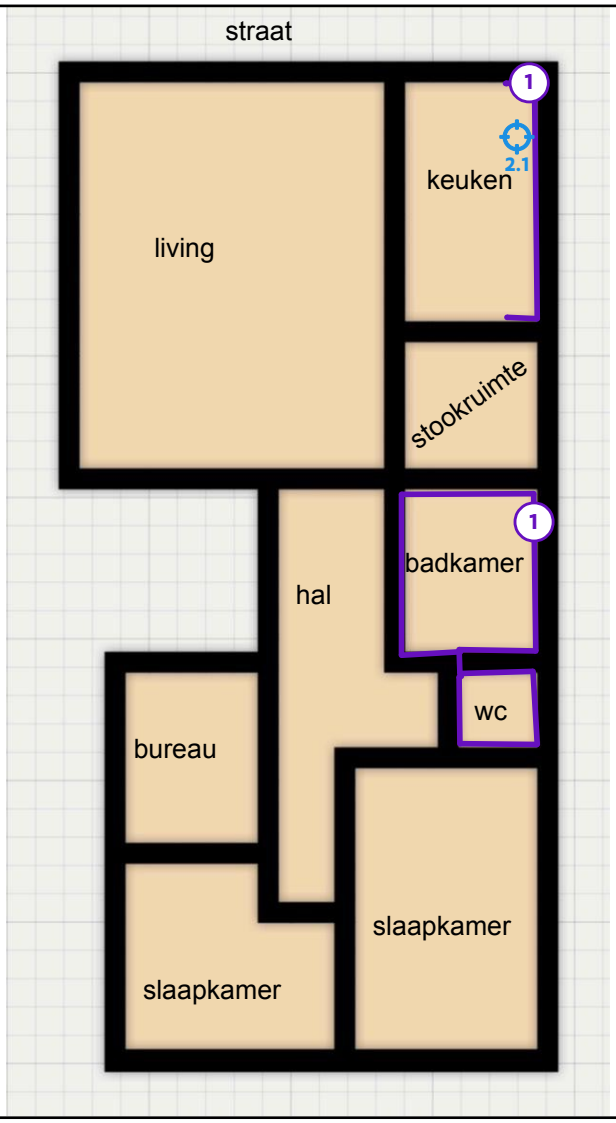
Plan 1.1: Grondplan

Beschrijving	Type	Actie
1. Tegellijm	Advies	-
2. Dreunplaat	Geen asbest	-
2.1 Code: 6020044142	Puntmonster	-

In het inspectieprotocol is een monstername van tegel- en vloerlijm verplicht om dit te identificeren als niet-asbesthoudend. Er waren geen facturen ter beschikking die bevestigen dat de tegels/vloer na 2001 waren geplaatst. Er waren geen bestaande beschadigingen aan de wandtegels of vloer om de lijm voldoende te kunnen inspecteren. Om dit af te toetsen is het aangewezen om bij eventuele renovatiewerken aan de tegels en de parket verder onderzoek/staalname te laten uitvoeren ter controle.

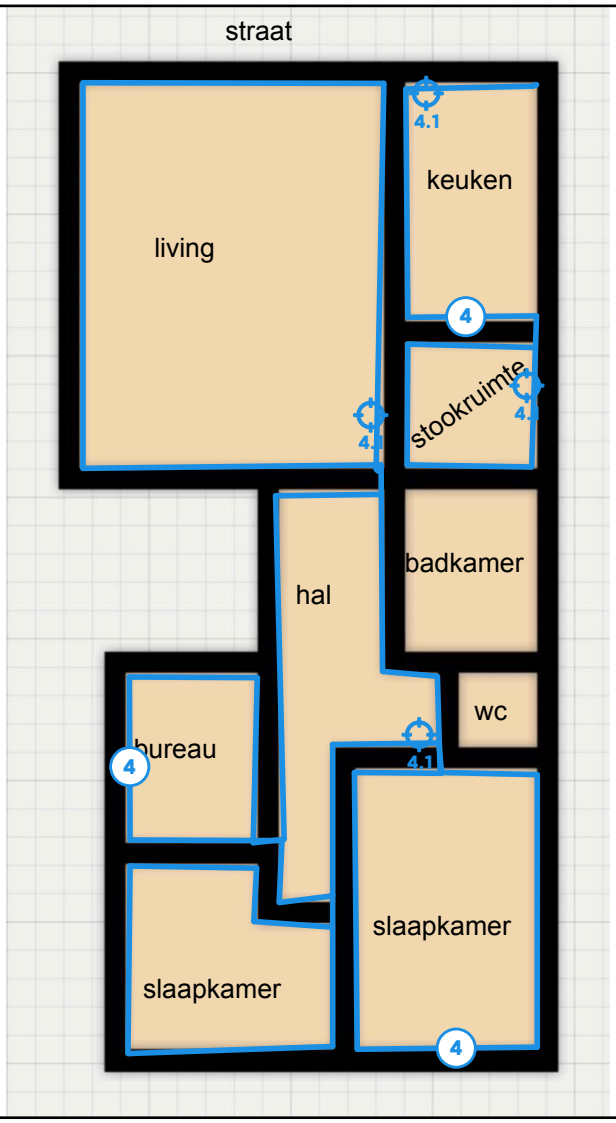
Plan 1.2: Grondplan kopie

Beschrijving	Type	Actie
4. Pleisterwerk wanden	Geen asbest	-
4.1 Code: 6020044141	Mengmonster	-

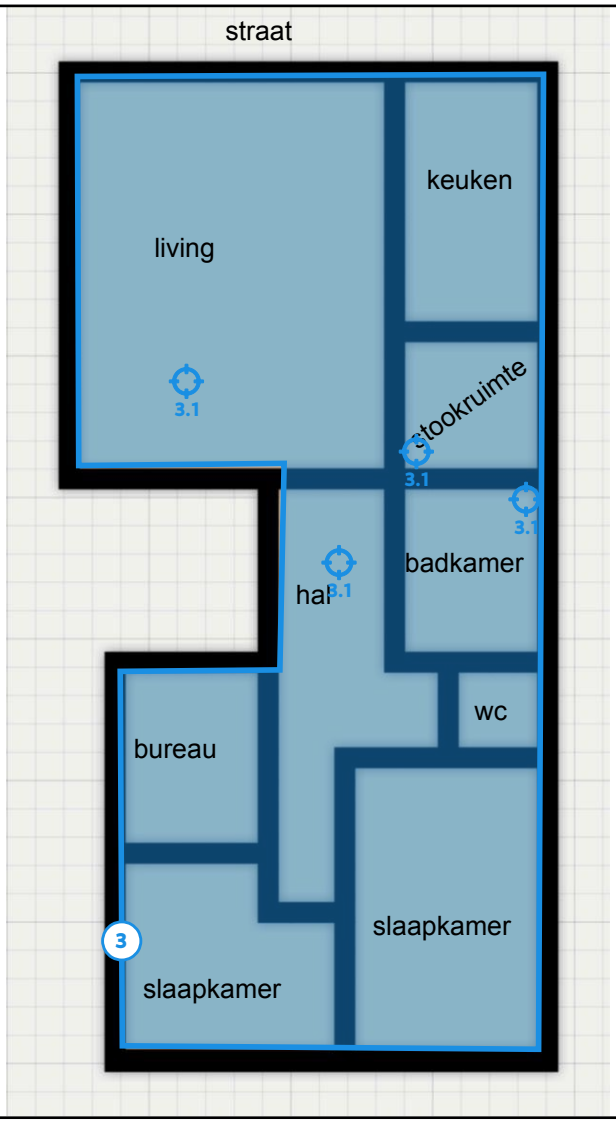
Plan 1.3: Grondplan kopie 2

Beschrijving	Type	Actie
3. Pleisterwerk plafond	Geen asbest	-
3.1 Code: 6020044143	Mengmonster	-

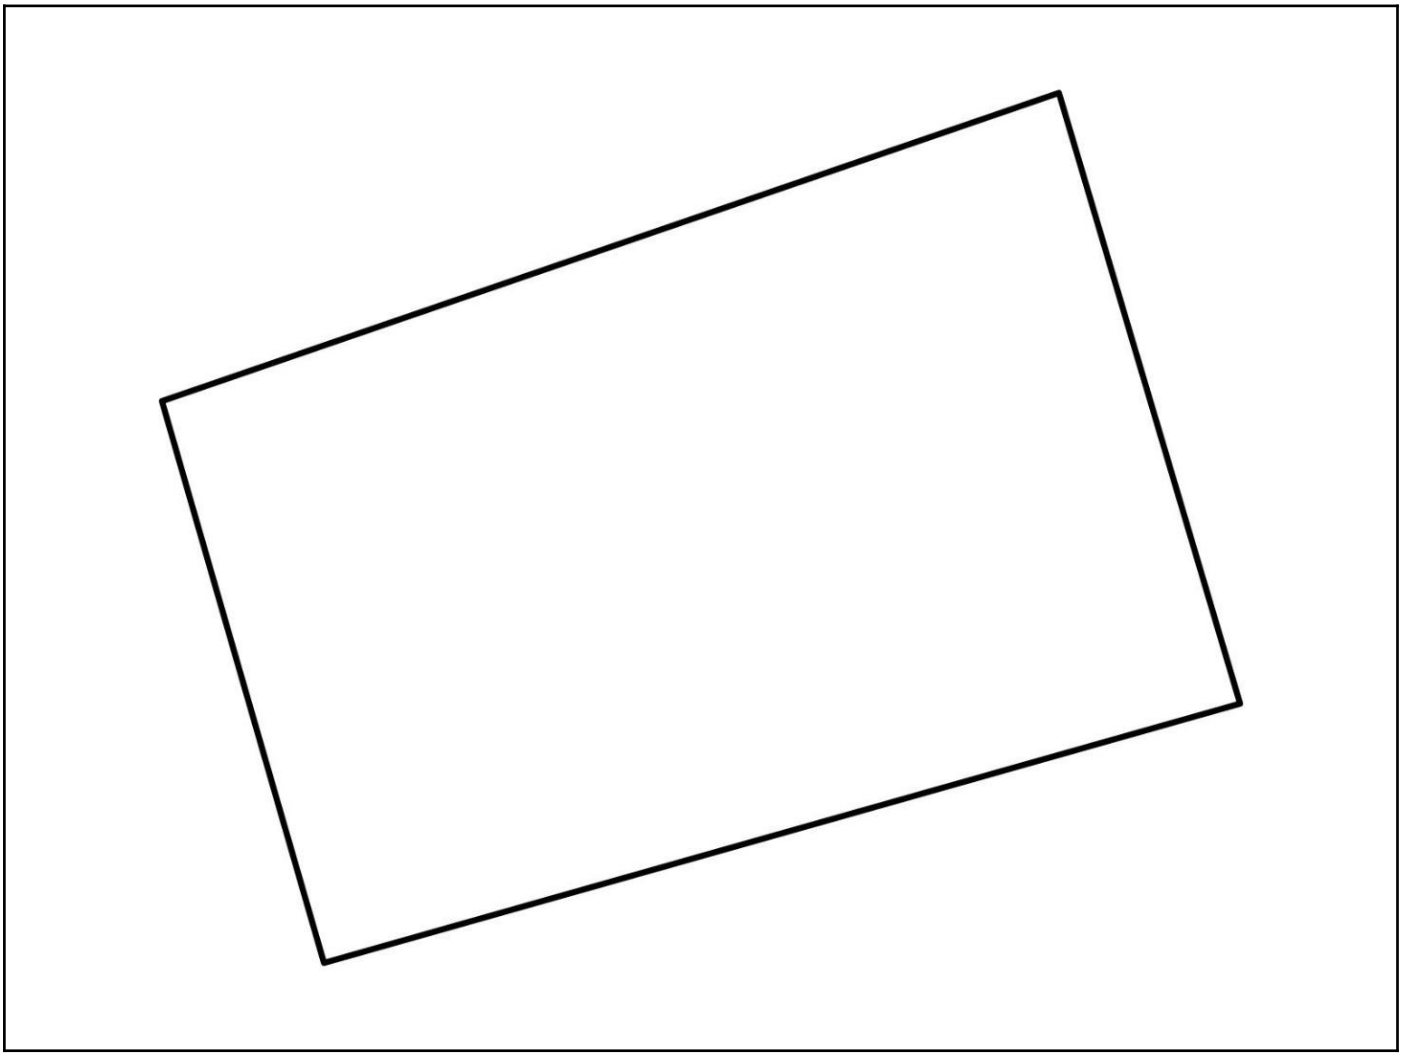
Plan 2.1: Garagebox

0 Geen asbest

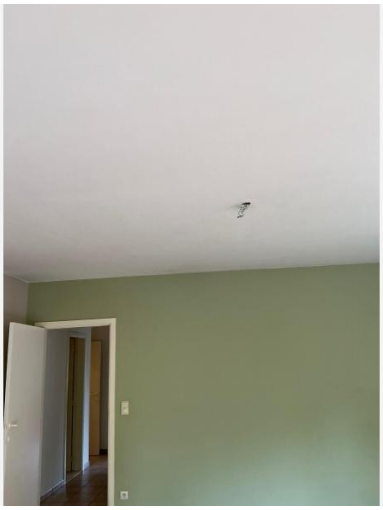
Fiche 3: Pleisterwerk plafond

Geen asbest

#	Type	Referentie	Resultaat
3.1	Mengmonster	6020044143	Geen asbest
