Asbestinventarisattest

Cardiffstraat 7, 2030 Antwerpen

Attestnummer : **20260922-000322.000**
Uitgegeven op : **22.09.2026**
Geldig tot : **Onbeperkt** (tenzij de toestand wijzigt)

Asbestveilig (maar mogelijk niet asbestvrij)

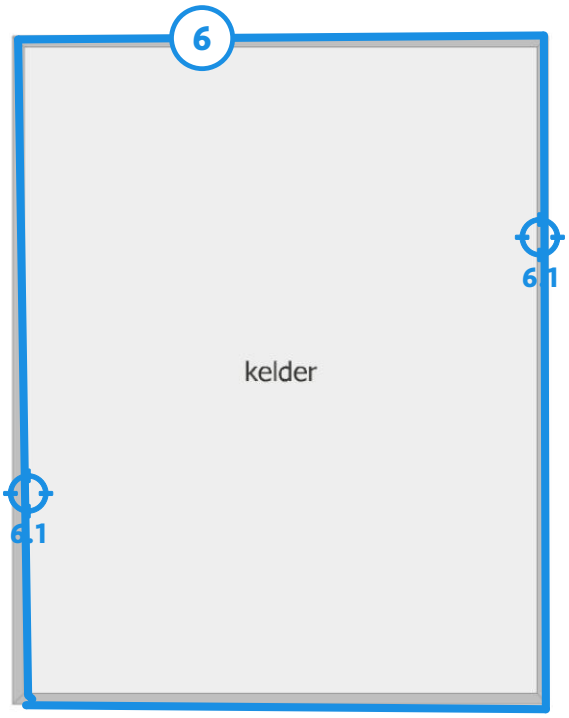
Plan 1.1: Kelder

Beschrijving	Type	Actie
6. Cementering kelder	Geen asbest	-
6.1 Code: Cementering kelder	Mengmonster	-

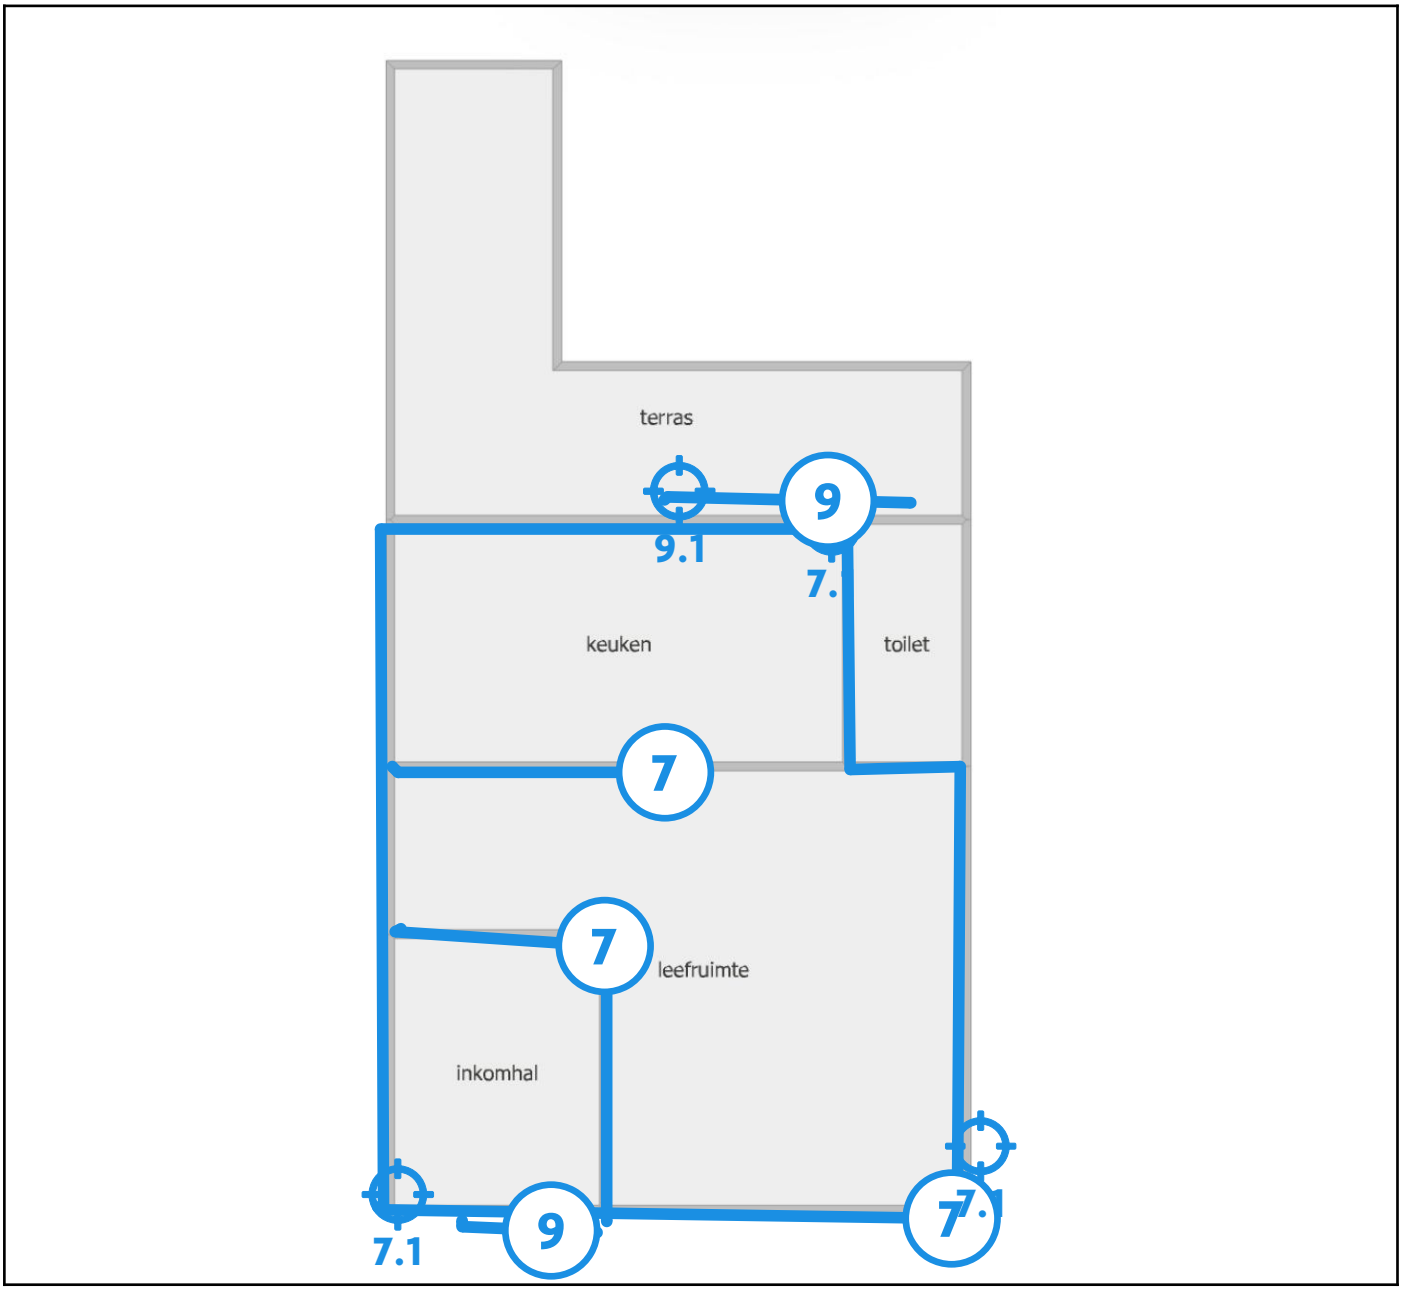
Plan 1.3: Gelijkvloers

Beschrijving	Type	Actie
7. Pleister wand	Geen asbest	-
7.1 Code: Pleister wand	Mengmonster	-
9. Vensterbank	Geen asbest	-
9.1 Code: Vensterbank	Puntmonster	-

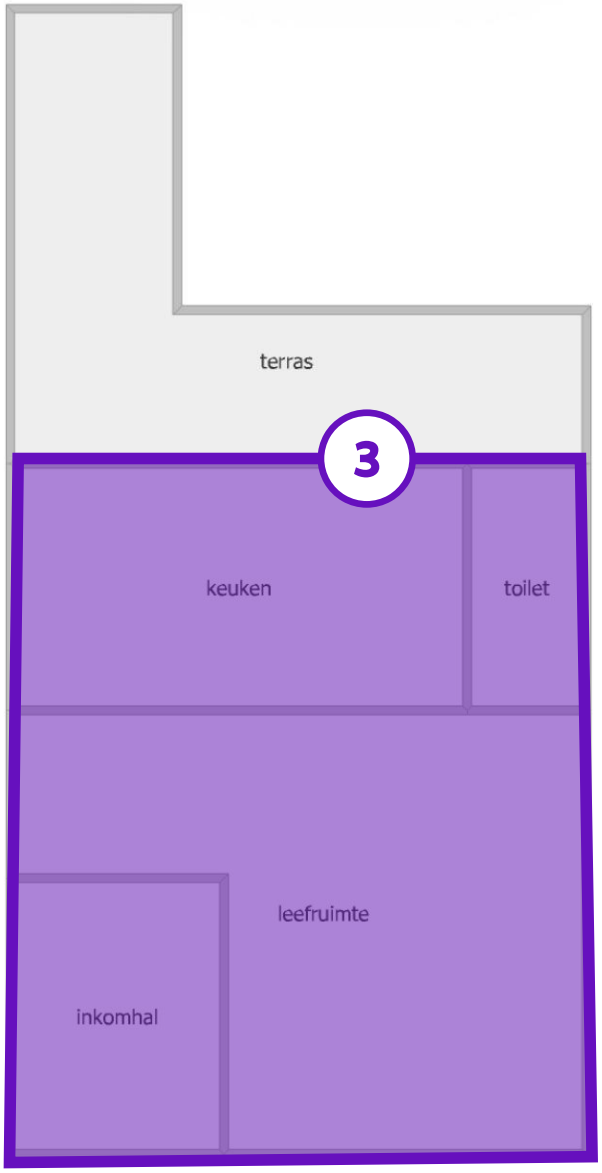
Plan 1.4: Gelijkvloers kopie

Beschrijving	Type	Actie
3. Valse plafonds	Advies	-

De plafonds werden afgewerkt met plastic, hout of gyproc. Deze zijn niet asbestverdacht. We weten niet wat er zich daaronder bevind. Dit kunnen asbestverdachte toepassingen zijn. Wees hiervoor waakzaam.

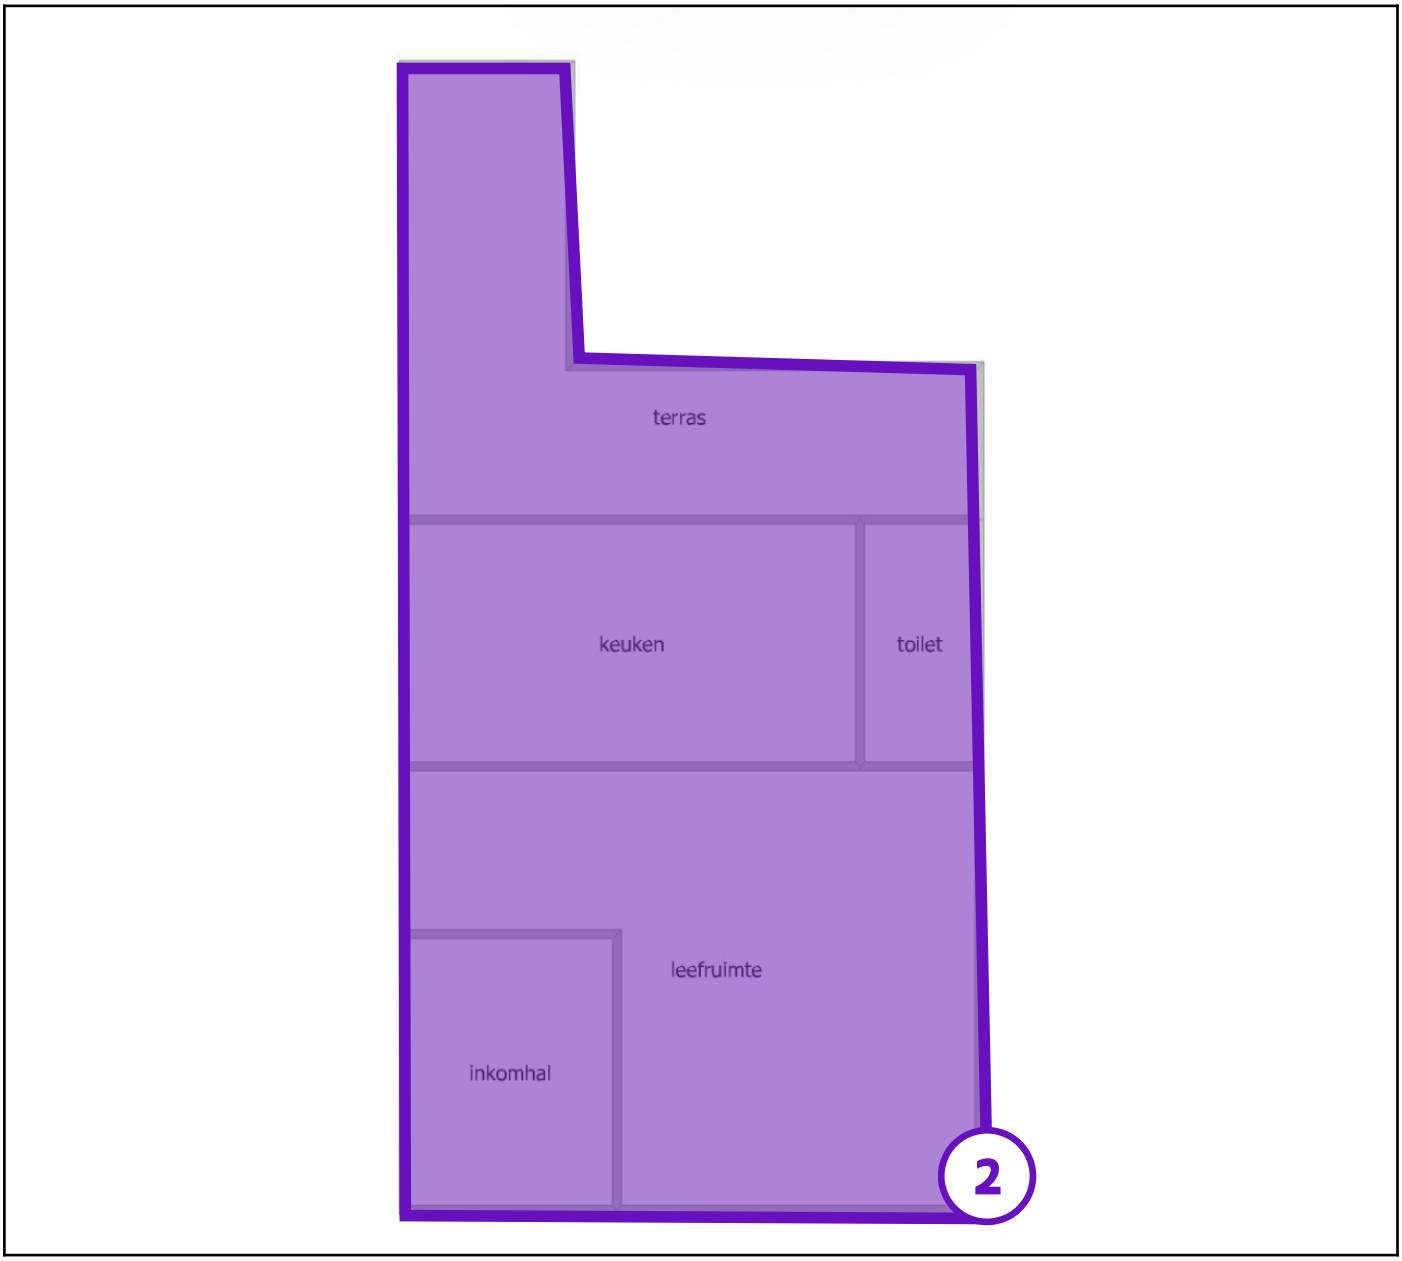
Plan 1.5: Gelijkvloers kopie kopie

Beschrijving	Type	Actie
2. Vloer- en tegellijm	Advies	-

In het inspectieprotocol is een monstername van tegel- en vloerlijm verplicht om dit te identificeren als niet-asbesthoudend. Er waren geen facturen ter beschikking die bevestigen dat de tegels/vloer na 2001 waren geplaatst. Er waren geen bestaande beschadigingen aan de wandtegels of vloer om de lijm voldoende te kunnen inspecteren. Om dit af te toetsen is het aangewezen om bij eventuele renovatiewerken aan de tegels en de parket verder onderzoek/staalname te laten uitvoeren ter controle.

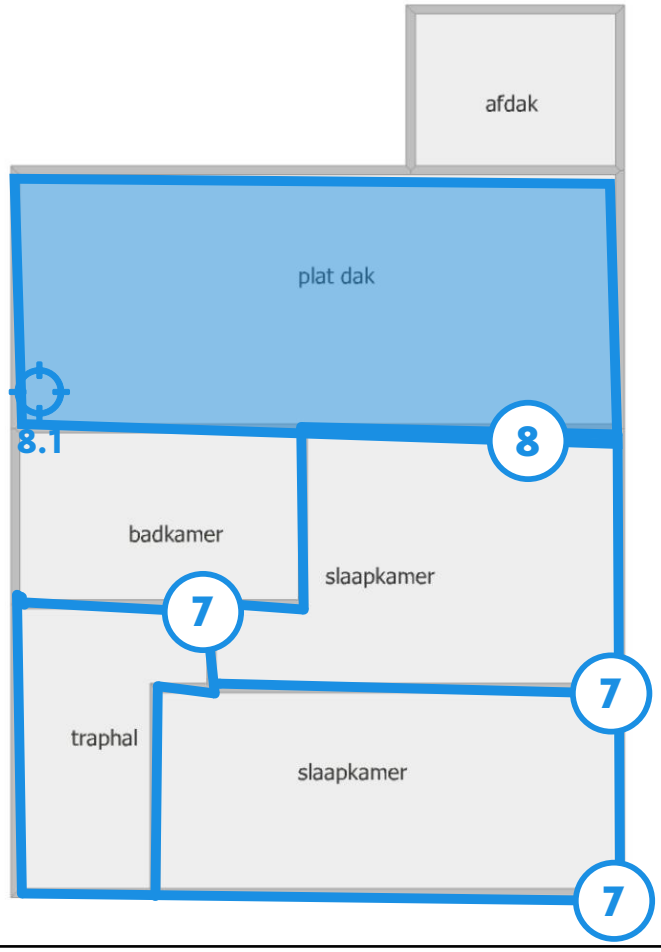
Plan 1.6: 1eV

Beschrijving	Type	Actie
7. Pleister wand	Geen asbest	-
8. Roofing	Geen asbest	-
8.1 Code: Roofing	Puntmonster	-

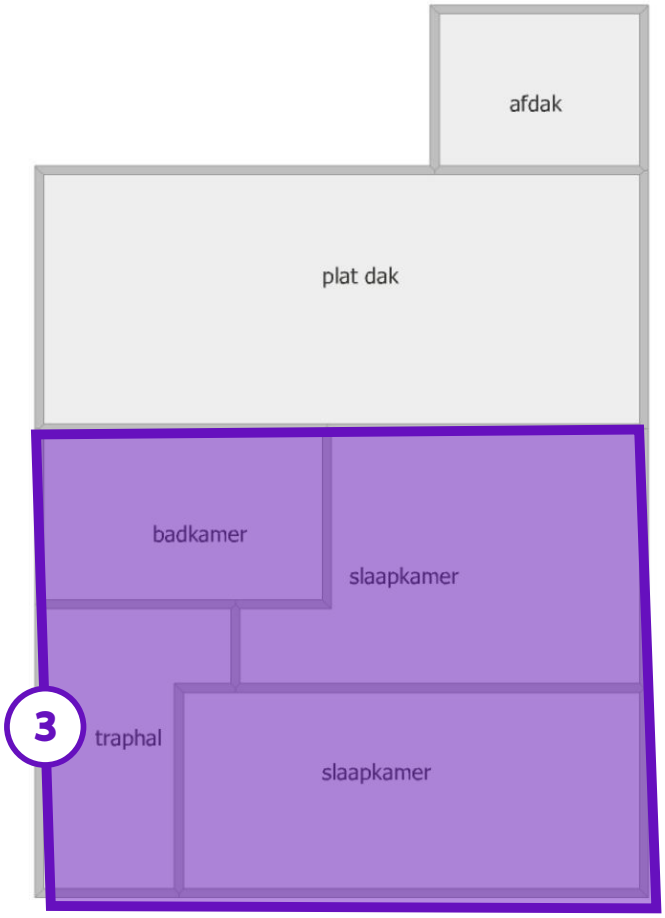
Plan 1.7: 1eV kopie

Beschrijving	Type	Actie
3. Valse plafonds	Advies	-

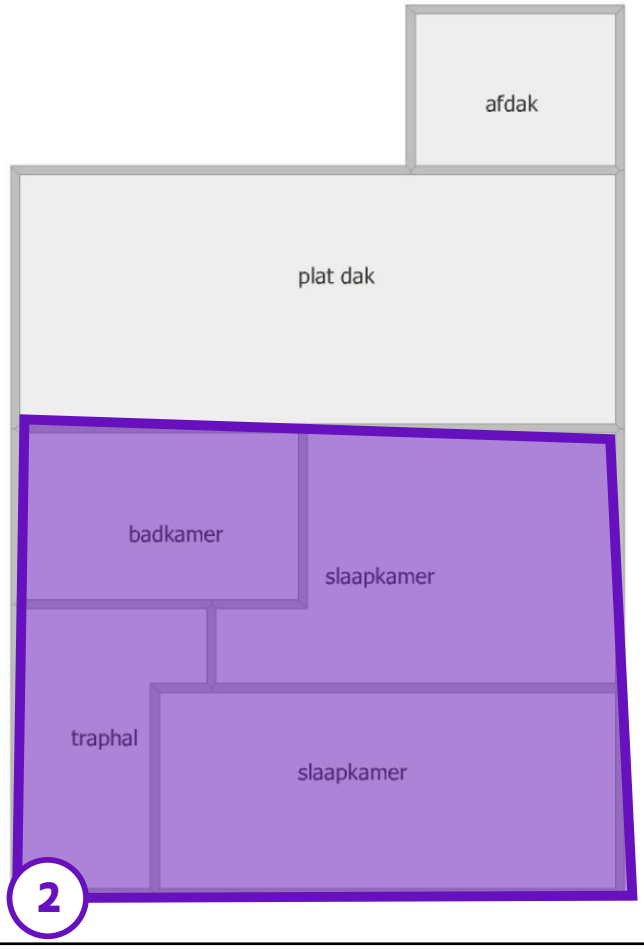
Plan 1.8: 1eV kopie kopie

Beschrijving	Type	Actie
2. Vloer- en tegellijm	Advies	-

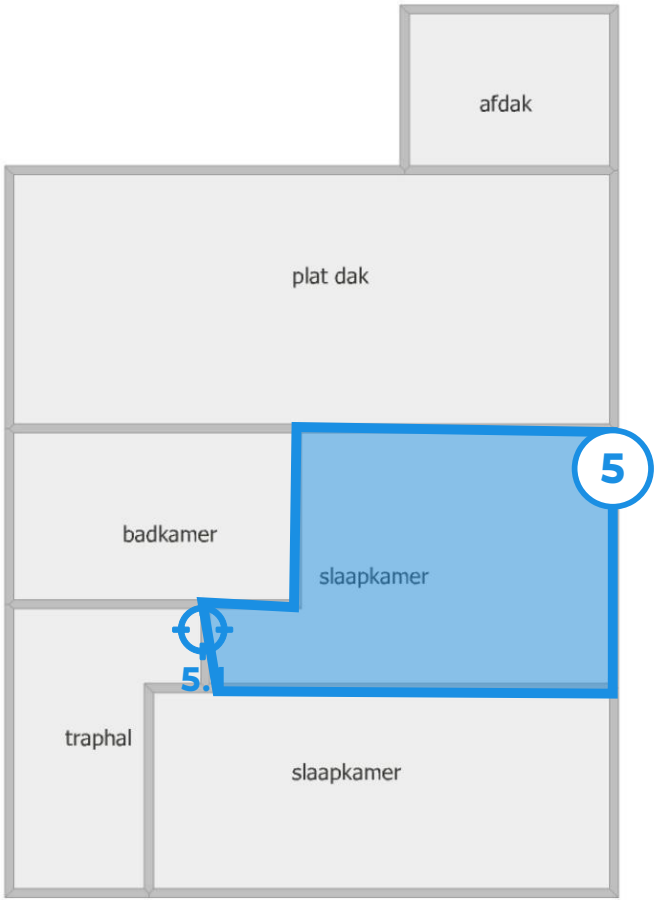
Plan 1.9: 1eV kopie kopie kopie

Beschrijving	Type	Actie
5. Vloerzeil slaapkamer	Geen asbest	-
5.1 Code: Vloerzeil	Puntmonster	-

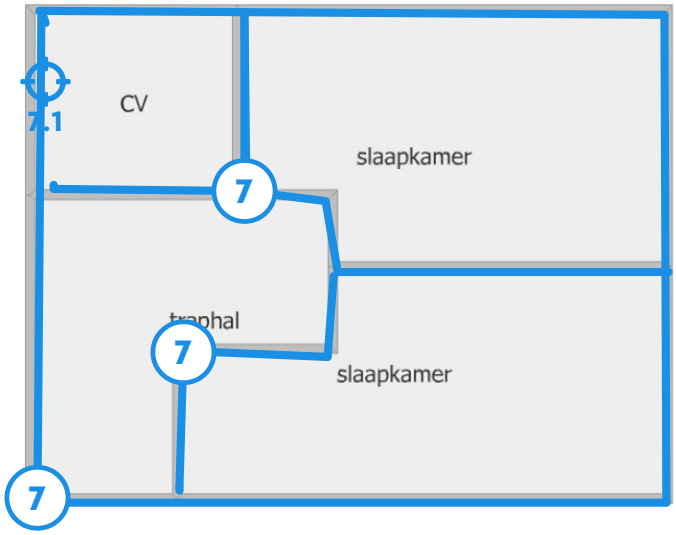
Plan 1.10: 2eV

Beschrijving	Type	Actie
7. Pleister wand	Geen asbest	-
7.1 Code: Pleister wand	Mengmonster	-

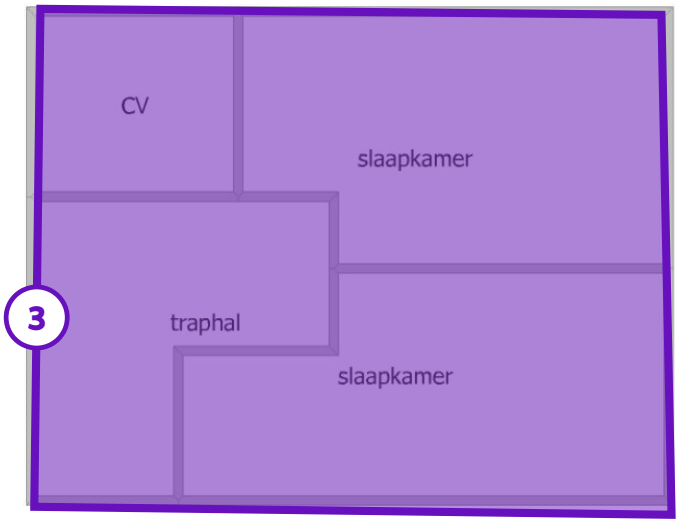
Plan 1.11: 2eV kopie

Beschrijving	Type	Actie
3. Valse plafonds	Advies	-

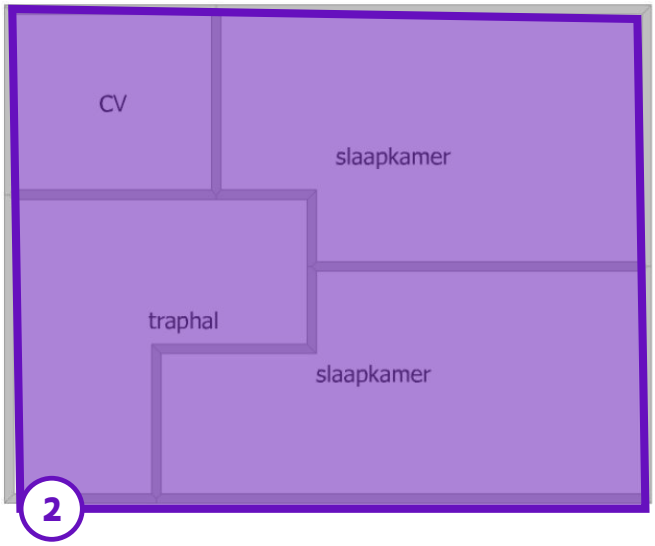
Plan 1.12: 2eV kopie kopie

Beschrijving	Type	Actie
2. Vloer- en tegellijm	Advies	-

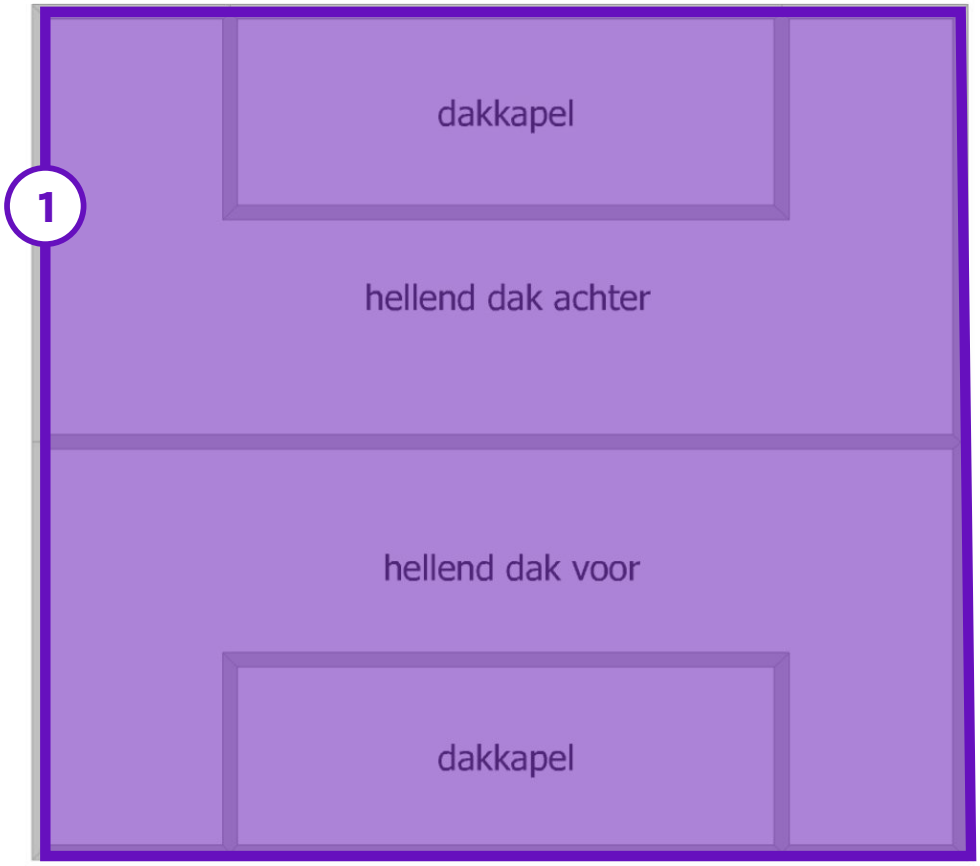
Plan 1.13: Daken

Beschrijving	Type	Actie
1. Onderdak	Beperking	-

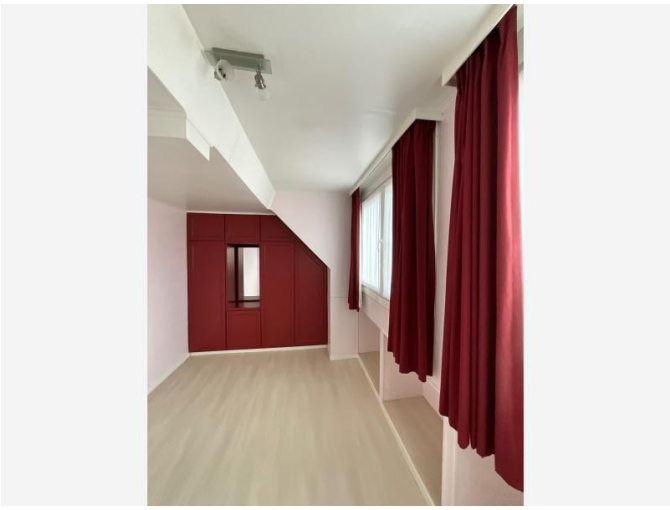
Fiche 1: Onderdak

Tijdelijke beperking

Reden: Er is geen volledige risicobeoordeling mogelijk

Uitleg van de asbestdeskundige: Onderdak niet zichtbaar door hoogte langs buiten en afwerking bepleisterd plafond langs binnen

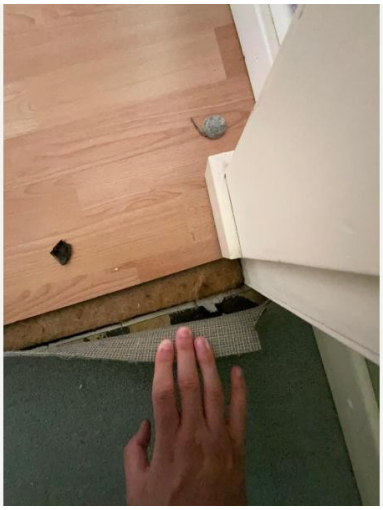
Fiche 5: Vloerzeil slaapkamer

Geen asbest

#	Type	Referentie	Resultaat
5.1	Puntmonster	Vloerzeil	Geen asbest

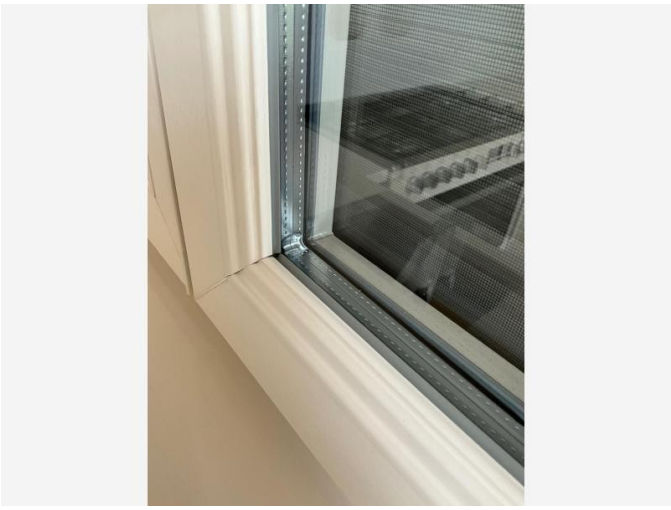
Beschrijving	Notitie	Terug te vinden op plannen
Fiche 10: Mastiek	Mastiek is zacht en elastisch. Bij deze weten we dat het niet asbestverdacht is.	-
Fiche 11: Materialen stookketel	Ketel en bijhorende materialen gemaakt en geplaatst in 2022.	-
Fiche 12: Leidingisolatie	-	-
Fiche 13: Rookgaskanalen	-	-
