Asbestinventarisattest

August Van de Wielelei 281/102, 2100 Antwerpen

Attestnummer : **20260930-000353.000**
Uitgegeven op : **30.09.2026**
Geldig tot : **Onbeperkt** (tenzij de toestand wijzigt)

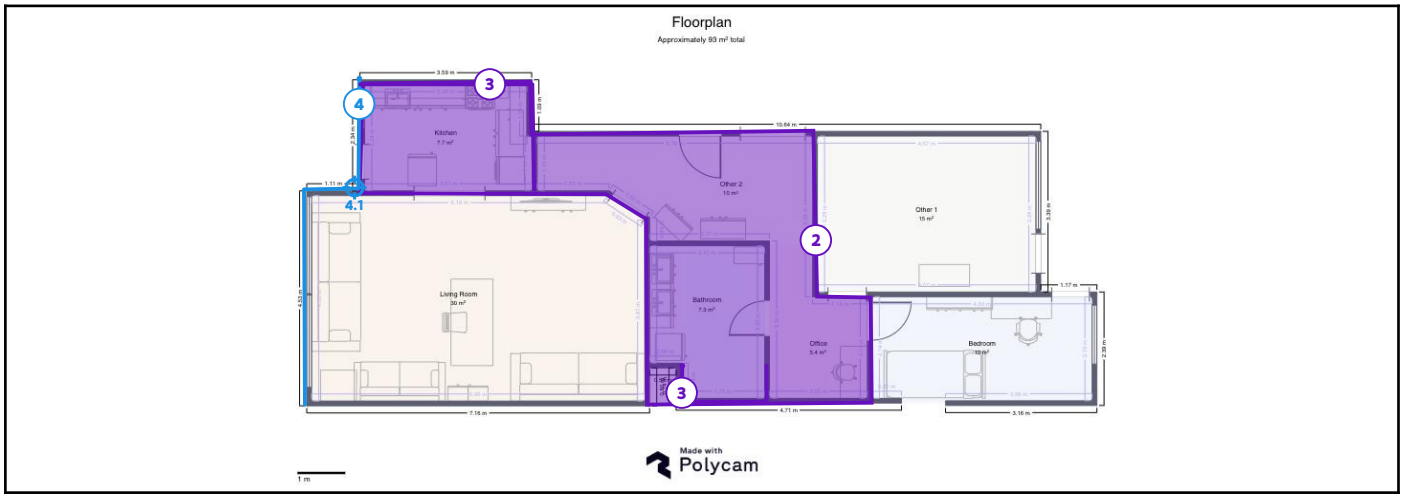
Plan 1.1: 1st verd rechts

Beschrijving	Type	Actie
2. Vloertegels (niet verdacht)	Advies	-
3. Faiencetegels (lijm)	Advies	-
4. Crepi gevels	Geen asbest	-
4.1 Code: st03	Puntmonster	-

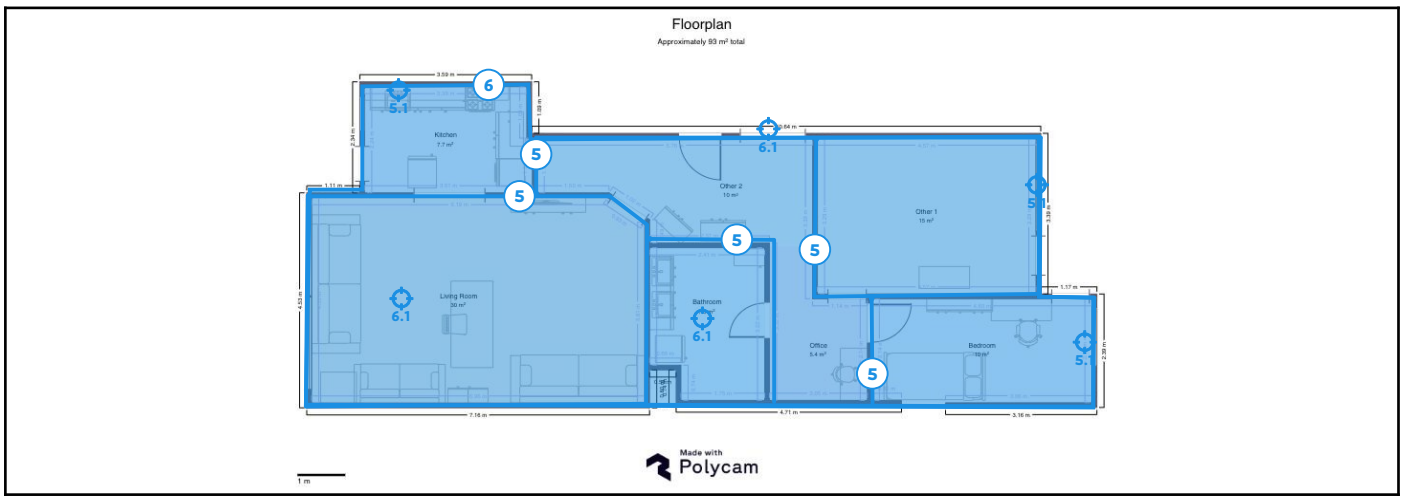
Plan 1.2: 1st verd rechts pleister

Beschrijving	Type	Actie
5. Pleisterwerk wanden	Geen asbest	-
5.1 Code: st01	Mengmonster	-
6. Pleisterwerk plafonds	Geen asbest	-
6.1 Code: st02	Mengmonster	-

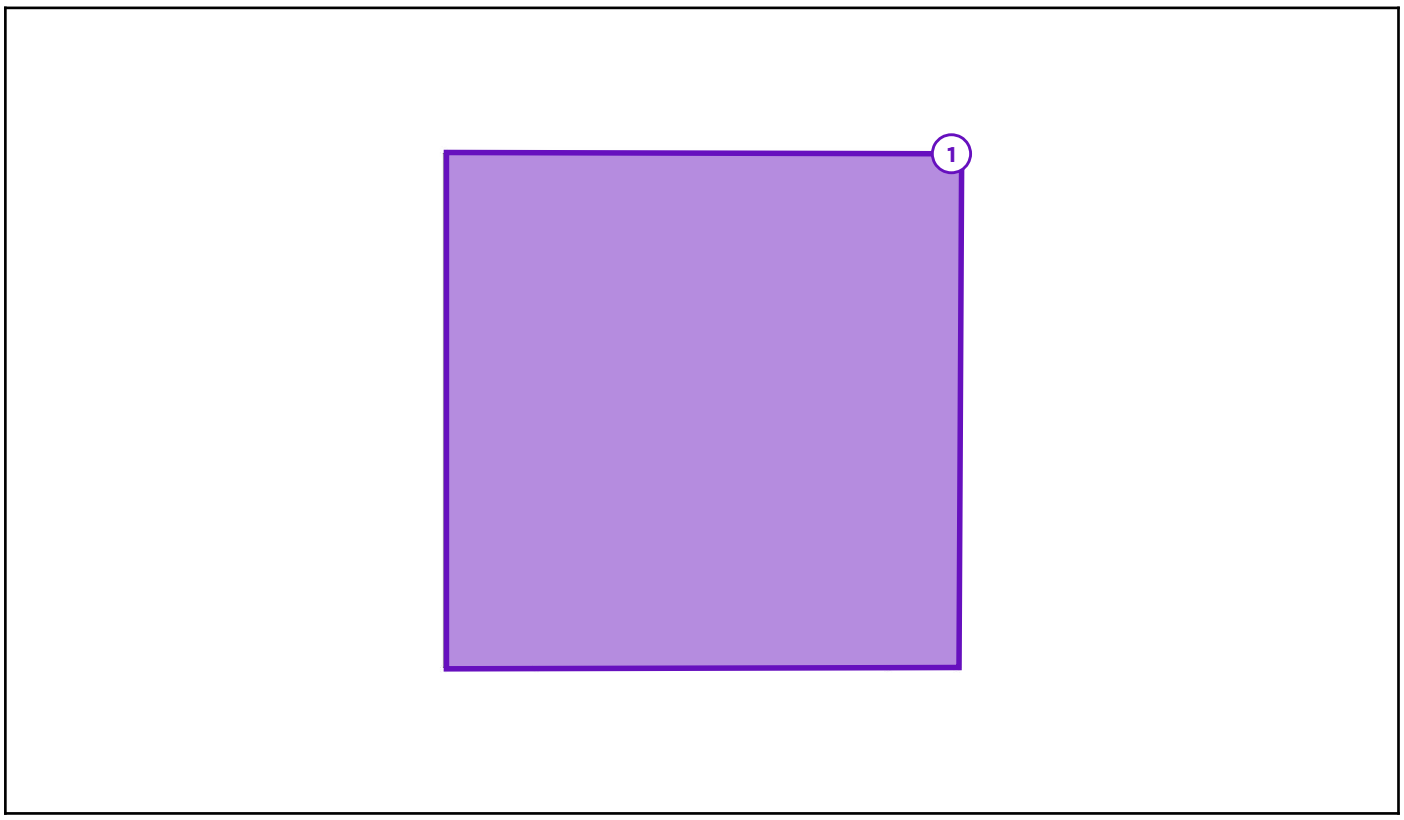
Plan 1.3: kelder

Beschrijving	Type	Actie
1. kelder	Advies	-

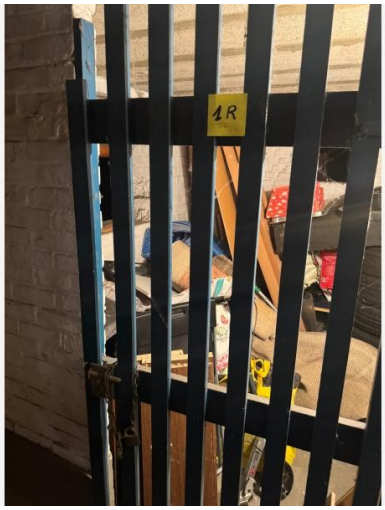
Fiche 1: kelder

Geen waarneembare asbestverdachte materialen aangetroffen.

Basis voor advies	De asbestdeskundige beoordeelt het materiaal als niet-asbestverdacht.

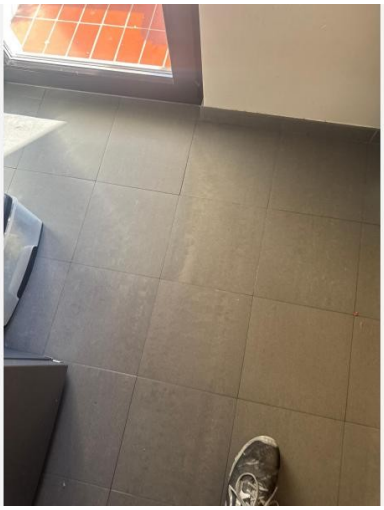
Fiche 2: Vloertegels (niet verdacht)

De vloertegels zijn niet verdacht.

Basis voor advies	De asbestdeskundige beoordeelt het materiaal als niet-asbestverdacht.

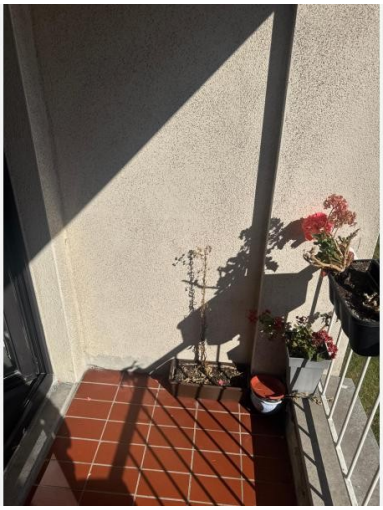
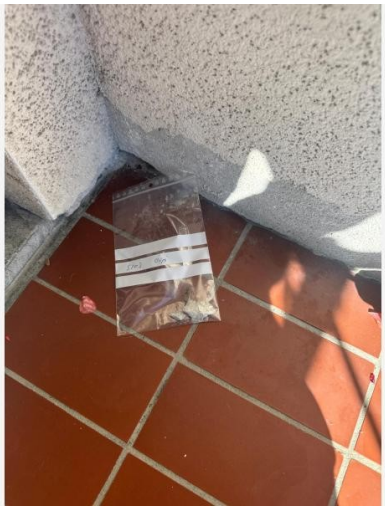
Fiche 4: Crepi gevels

Geen asbest

#	Type	Referentie	Resultaat
4.1	Puntmonster	st03	Geen asbest

Beschrijving	Crepi gevels
Omgeving	Buiten
Primaire drager	Wand buitenschil
Bindmiddel van materiaal	Cement
Gebondenheid op basis van bindmiddel	Hecht
Hoeveelheid (oppervlakte - aantal)	• 10,00 m^2 - 1 stuk
Totale oppervlakte	10,00 m^2
Identificatiemethode	Een monstername door de asbestdeskundige met laboanalyse door een asbestlabo.
Destructieve handeling voor identificatie	Nee
Opmerking	De hoeveelheid is een zo nauwkeurig mogelijke opmeting. Hieraan kunnen evenwel geen rechten worden ontleend.
