Asbestinventarisattest

Winkelhaakstraat 8, 2170 Antwerpen

Attestnummer : **20261112-000339.000**
Uitgegeven op : **12.11.2026**
Geldig tot : **12.11.2036**

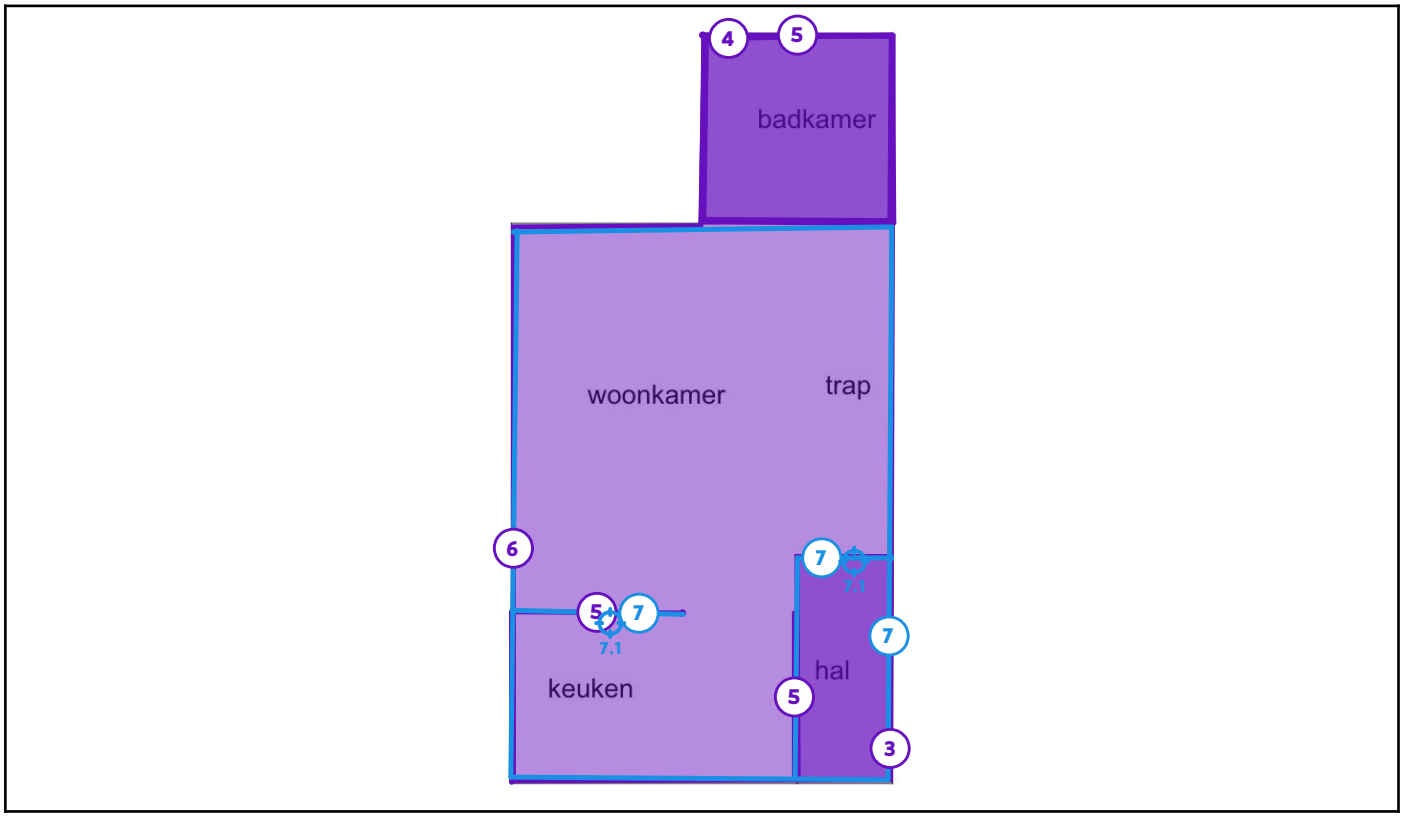
Plan 1.1: glv

Beschrijving	Type	Actie
3. Vloerzeil	Advies	-
4. Vloertegels (niet verdacht)	Advies	-
5. Faiencetegels (lijm)	Advies	-
6. Afsmeerlaag voegen gipskartonplaten	Advies	-
7. Pleisterwerk wanden	Geen asbest	-
7.1 Code: st01	Mengmonster	-

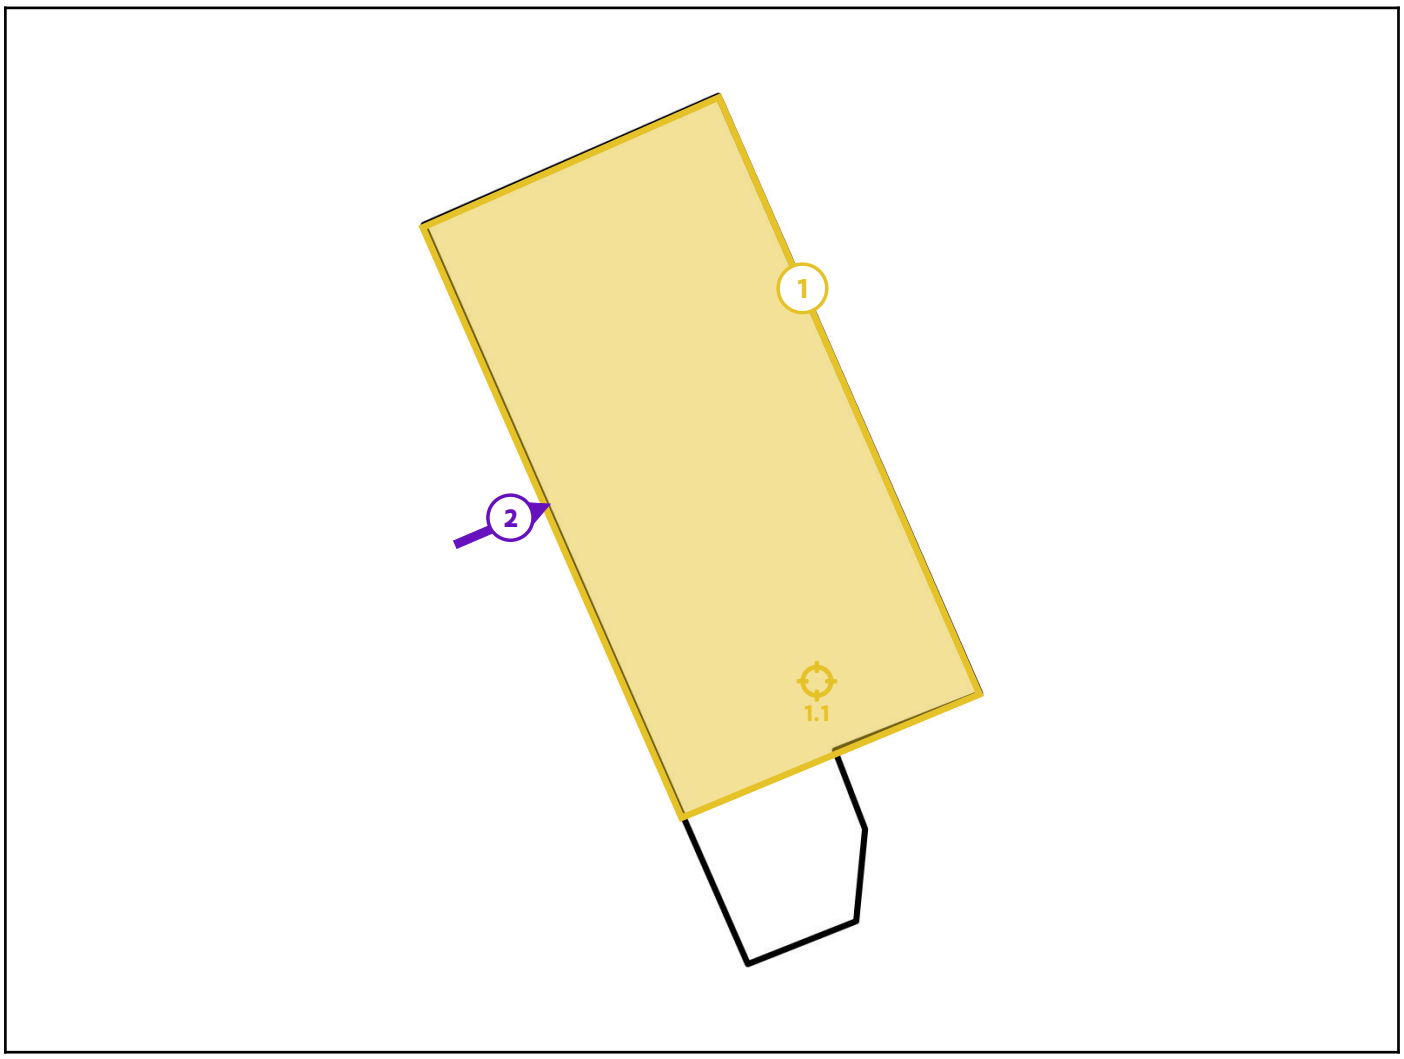
Plan 1.3: Hoofdgebouw plan

Beschrijving	Type	Actie
1. Onderdak type Menuiserite	Asbestmateriaal	Zorgvuldig beheren
1.1 Code: st02	Puntmonster	-
2. Schouw	Beperking	-

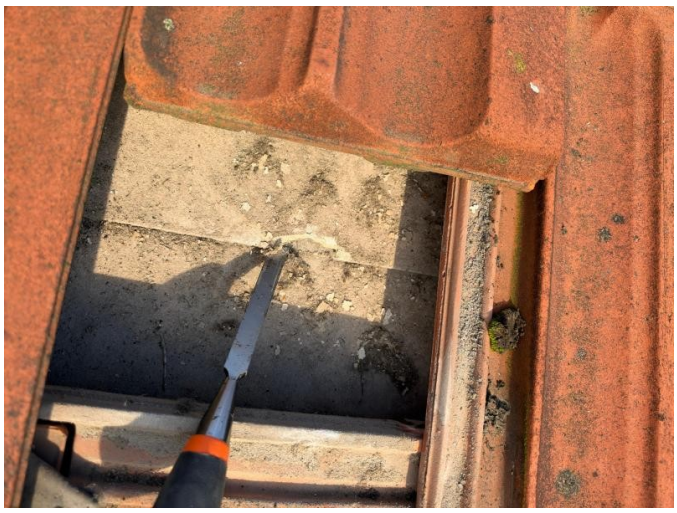
Fiche 1: Onderdak type Menuiserite

Het asbestmateriaal valt onder de mijlpaal van 2040.

Eindbeoordeling materiaalrisico	Laag materiaalrisico en/of verlaagde kans op vezelvrijgave

Gebondenheid	Categorie 1: hechtgebonden in oorsprong
Asbestsoort (vezeltype)	Alleen chrysotiel aanwezig
Asbestconcentratie	Laag (< 50%)
Afschermingsgraad van het gehele materiaal	Geheel of deels vrij aan de buitenlucht, maar geen contact met binnenlucht
Toestand van het materiaal	Licht beschadigd, licht verweerd. Intacte calciumsilicaatplaat of materiaal met categorie 3-gebondenheid

#	Type	Referentie	Resultaat
1.1	Puntmonster	st02	Chrysotiel

Beschrijving	Onderdak type Menuiserite
Omgeving	Binnen
Primaire drager	Schuin dak
Asbestmateriaal	Plaat, paneel, tablet - Type Menuiserite
Bindmiddel van asbestmateriaal	Cement
Gebondenheid op basis van bindmiddel	Hecht
Hoeveelheid (oppervlakte - dikte - aantal)	• 50,00 m^2 - 0,50 cm - 1 stuk
Totaal volume	0,25 m^3
Eenvoudig bereikbaar	Ja
Bevestigingswijze	• Geklemd • Genageld, geniet
Identificatiemethode	Een monstername door de asbestdeskundige met laboanalyse door een asbestlabo.
Destructieve handeling voor identificatie	Nee
Opmerking	De hoeveelheid is een zo nauwkeurig mogelijke opmeting. Hieraan kunnen evenwel geen rechten worden ontleend.

- Zorg voor een veilig beheer. Vermijd het beschadigen van het asbestmateriaal. Controleer de toestand jaarlijks op wijzigingen.

- Eenvoudige handelingen: mag via doe-het-zelf of door werknemer(s) met opleidingsattest eenvoudige handelingen
  Deze toepassing kan door een aannemer die over een opleidingsattest eenvoudige handelingen beschikt of door een particulier (doe-het-zelf), verwijderd worden indien er geen verhoogd risico op vrijgave van asbestvezels (max. concentratie 0,01 vezels/cm3 - CODEX Art. VI.3-54) ontstaat en de toepassing voorafgaand wordt gefixeerd/bevochtigd; de individuele elementen zonder machinale werktuigen (boormachine, slijpschijf, hogedrukreiniger,...) en zonder breken of gooien een voor een losgemaakt worden; en ten slotte dubbel en luchtdicht verpakt weggevoerd worden naar een erkend afvalpunt (recyclagepark).

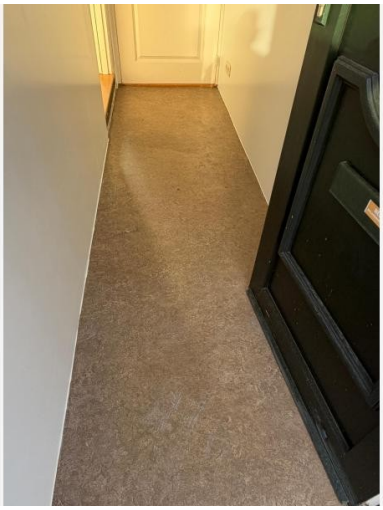
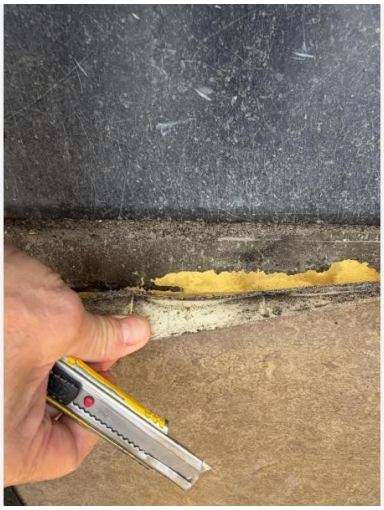
Fiche 3: Vloerzeil

Niet-asbestverdacht vloerzeil.

Basis voor advies	De asbestdeskundige beoordeelt het materiaal als niet-asbestverdacht.

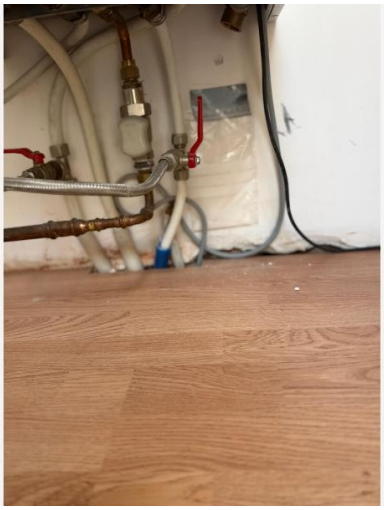
Fiche 7: Pleisterwerk wanden

Geen asbest

#	Type	Referentie	Resultaat
7.1	Mengmonster	st01	Geen asbest
