Asbestinventarisattest

Ruggeveldlaan 610/402, 2100 Antwerpen

Attestnummer : **20260930-000432.000**
Uitgegeven op : **30.09.2026**
Geldig tot : **30.09.2036**

Niet-asbestveilig

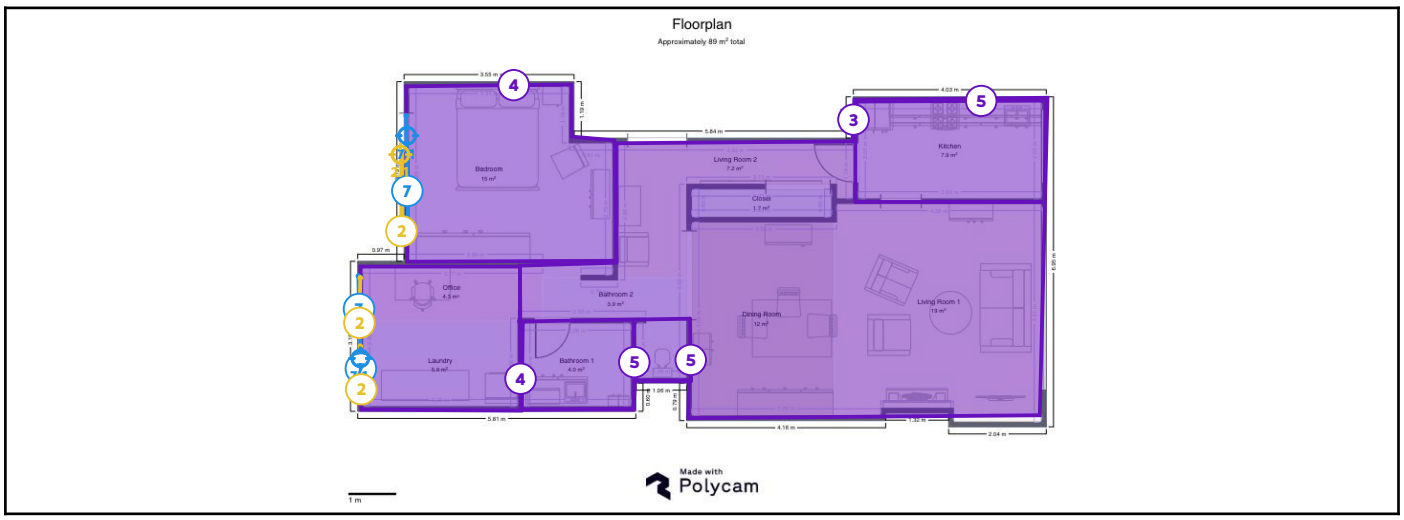
Plan 1.2: 4de verdiep

Beschrijving	Type	Actie
2. Dorpels type massal	Asbestmateriaal	Zorgvuldig beheren
2.1 Code: st04	Puntmonster	-
3. Vloertegels (niet verdacht)	Advies	-
4. Vloerzeil	Advies	-
5. Faiencetegels (lijm)	Advies	-
7. Mastiek	Geen asbest	-
7.1 Code: st03	Mengmonster	-

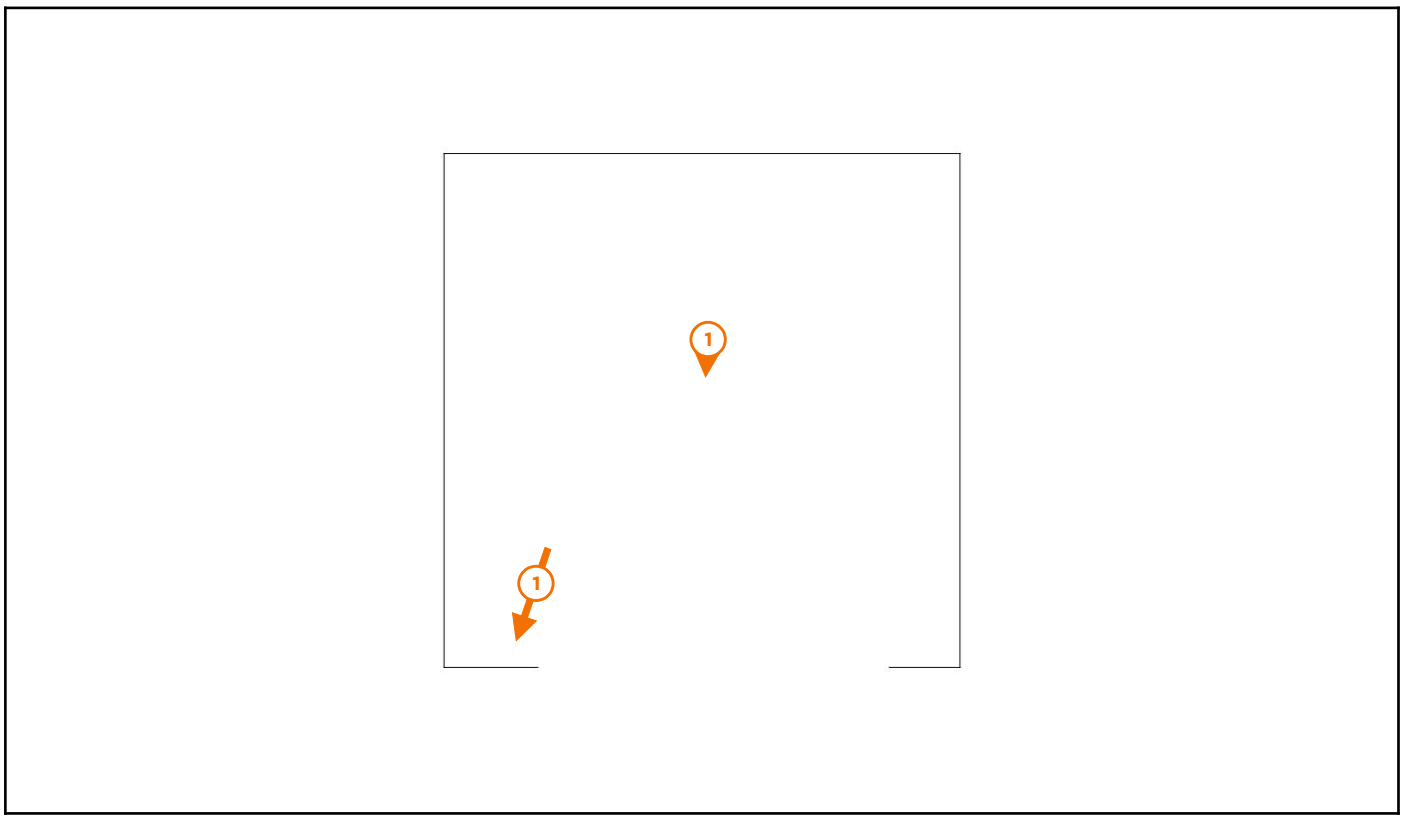
Plan 1.3: kelder

Beschrijving	Type	Actie
1. Bakeliet schakelaars/stopcontacten	Asbestmateriaal	Verwijderen

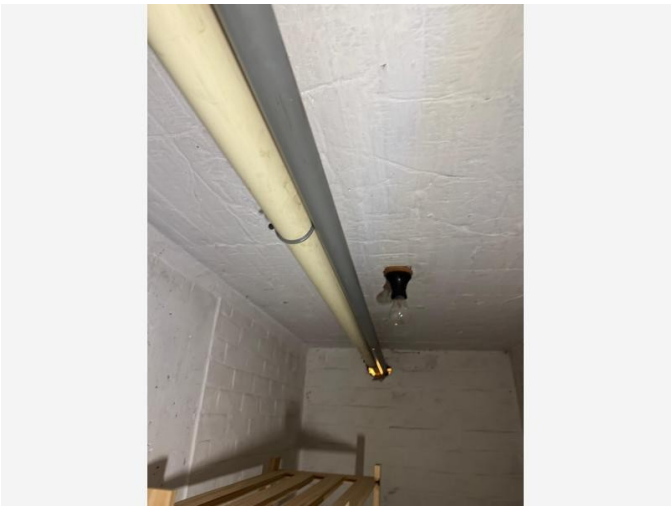
Fiche 1: Bakeliet schakelaars/stopcontacten

Eindbeoordeling materiaalrisico	Verhoogd materiaalrisico en/of verhoogde kans op vezelvrijgave

Gebondenheid	Categorie 1: hechtgebonden in oorsprong
Asbestsoort (vezeltype)	Crocidoliet aanwezig
Asbestconcentratie	Laag (< 50%)
Afschermingsgraad van het gehele materiaal	Geheel of deels vrij aan de binnenlucht, maar geen contact met binnenluchtstromen
Toestand van het materiaal	Licht beschadigd, licht verweerd. Intacte calciumsilicaatplaat of materiaal met categorie 3-gebondenheid

Beschrijving	Bakeliet schakelaars/stopcontacten
Omgeving	Binnen
Primaire drager	Communicatie en elektrische infrastructuur en uitrusting
Asbestmateriaal	Plaat, paneel, tablet - Type Bakeliet
Bindmiddel van asbestmateriaal	Kunststof of -hars
Gebondenheid op basis van bindmiddel	Hecht
Hoeveelheid (oppervlakte - dikte - aantal)	• 0,10 m^2 - 1,00 cm - 1 stuk
Totaal volume	0,001 m^3
Eenvoudig bereikbaar	Ja
Bevestigingswijze	• Geschroefd
Identificatiemethode	De asbestdeskundige beoordeelt het materiaal als asbestverdacht en dus asbesthoudend, en dit zonder monstername. Motivatie: De monstername brengt andere schade aan dan schade die inherent is aan de monstername.
Destructieve handeling voor identificatie	Nee
Opmerking	De hoeveelheid is een zo nauwkeurig mogelijke opmeting. Hieraan kunnen evenwel geen rechten worden ontleend. Monstername niet uitgevoerd wegens risico op beschadiging van een elektrisch component en mogelijke blootstelling aan spanning of storingen in de elektrische installatie.

Verwijderen

- Zorg voor een veilig beheer. Vermijd het beschadigen van het asbestmateriaal. Controleer de toestand jaarlijks op wijzigingen.
- Voer bijkomende staalname(s) uit.

- Eenvoudige handelingen: mag via doe-het-zelf of door werknemer(s) met opleidingsattest eenvoudige handelingen
  Deze toepassing kan door een aannemer die over een opleidingsattest eenvoudige handelingen beschikt of door een particulier (doe-het-zelf), verwijderd worden indien er geen verhoogd risico op vrijgave van asbestvezels (max. concentratie 0,01 vezels/cm3 - CODEX Art. VI.3-54) ontstaat en de toepassing voorafgaand wordt gefixeerd/bevochtigd; de individuele elementen zonder machinale werktuigen (boormachine, slijpschijf, hogedrukreiniger,...) en zonder breken of gooien een voor een losgemaakt worden; en ten slotte dubbel en luchtdicht verpakt weggevoerd worden naar een erkend afvalpunt (recyclagepark).

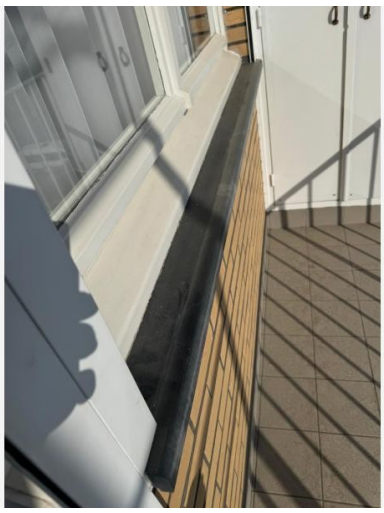
Fiche 2: Dorpels type massal

Eindbeoordeling materiaalrisico	Laag materiaalrisico en/of verlaagde kans op vezelvrijgave

Gebondenheid	Categorie 1: hechtgebonden in oorsprong
Asbestsoort (vezeltype)	Alleen chrysotiel aanwezig
Asbestconcentratie	Laag (< 50%)
Afschermingsgraad van het gehele materiaal	Geheel of deels vrij aan de binnenlucht, maar geen contact met binnenluchtstromen
Toestand van het materiaal	Licht beschadigd, licht verweerd. Intacte calciumsilicaatplaat of materiaal met categorie 3-gebondenheid

#	Type	Referentie	Resultaat
2.1	Puntmonster	st04	Chrysotiel

Zorgvuldig beheren

- Zorg voor een veilig beheer. Vermijd het beschadigen van het asbestmateriaal. Controleer de toestand jaarlijks op wijzigingen.

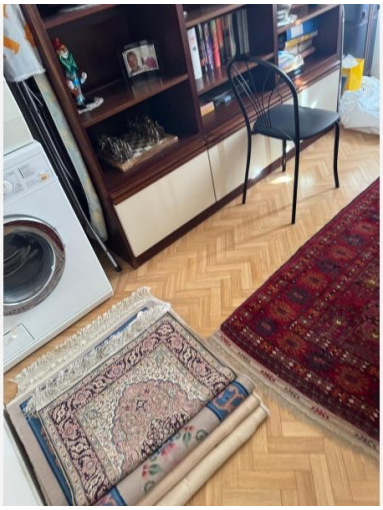
Fiche 4: Vloerzeil

Niet-asbestverdacht vloerzeil.

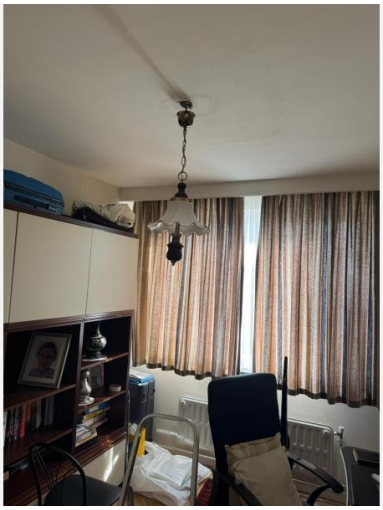
Fiche 8: Pleisterwerk plafonds

Geen asbest

#	Type	Referentie	Resultaat
8.1	Mengmonster	st02	Geen asbest

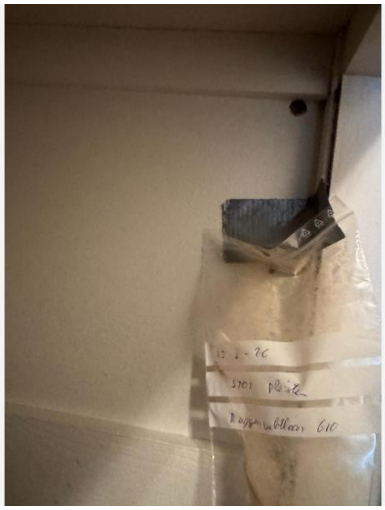
Fiche 9: Pleisterwerk wanden

Geen asbest

#	Type	Referentie	Resultaat
9.1	Mengmonster	st01	Geen asbest
