Asbestinventarisattest

Blancefloerlaan 173/52, 2050 Antwerpen

Attestnummer : **20261108-000069.000**
Uitgegeven op : **08.11.2026**
Geldig tot : **Onbeperkt** (tenzij de toestand wijzigt)

Asbestveilig (maar mogelijk niet asbestvrij)

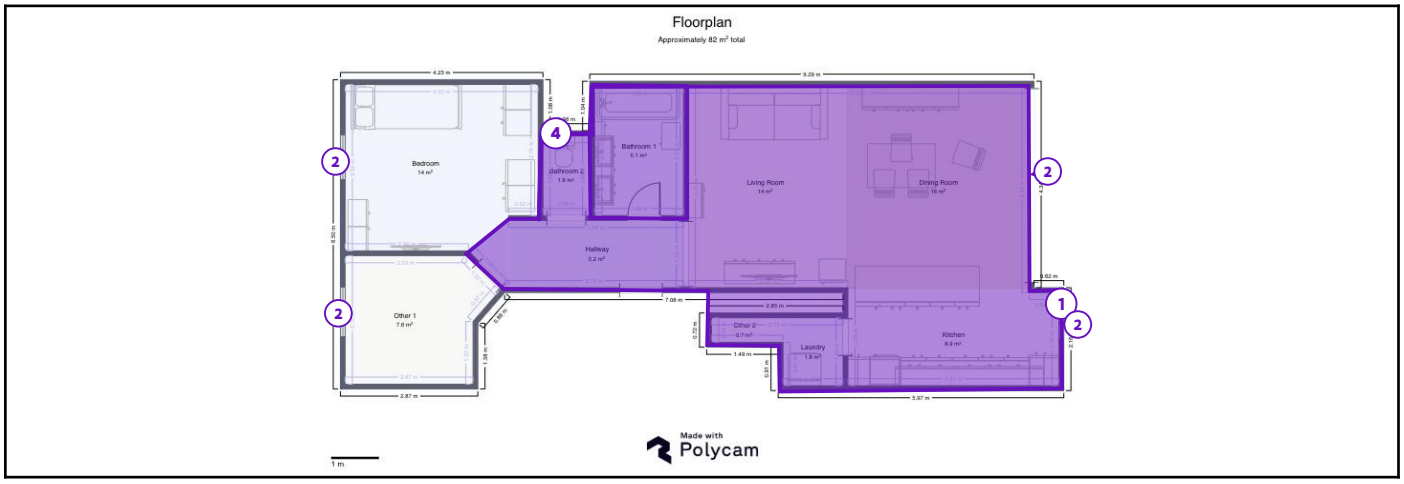
Plan 1.1: appartement op het 5de verdiep links

Beschrijving	Type	Actie
1. Vloertegels (niet verdacht)	Advies	-
2. Vensterbanken	Advies	-
4. Faiencetegels (lijm)	Advies	-

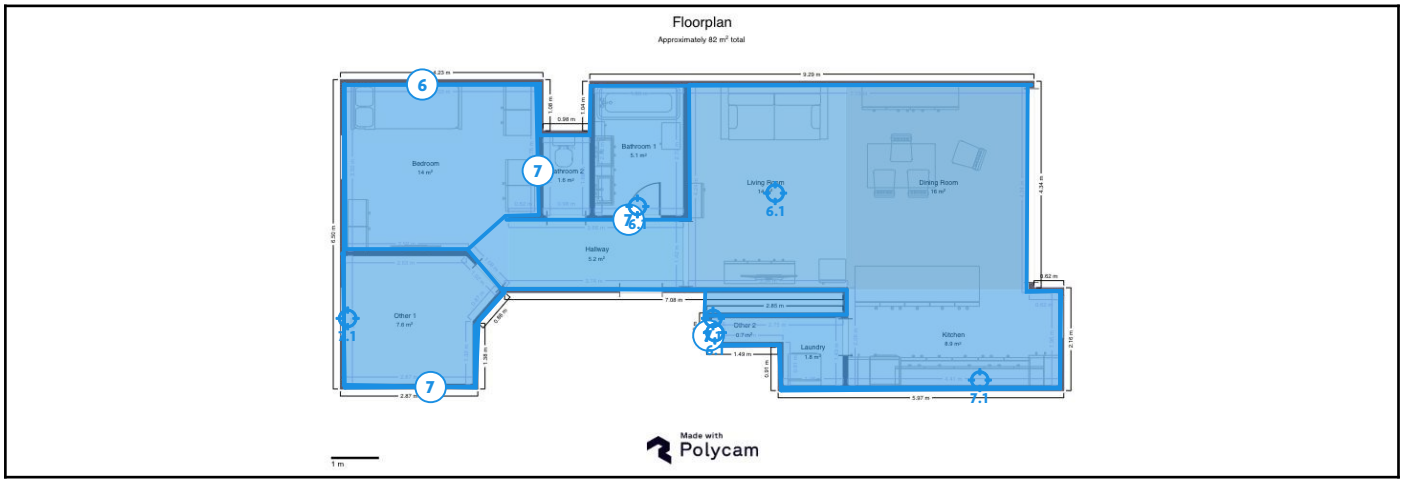
Plan 1.2: appartement op het 5de verdiep links pleister

Beschrijving	Type	Actie
6. Pleisterwerk plafonds	Geen asbest	-
6.1 Code: st02	Mengmonster	-
7. Pleisterwerk wanden	Geen asbest	-
7.1 Code: st01	Mengmonster	-

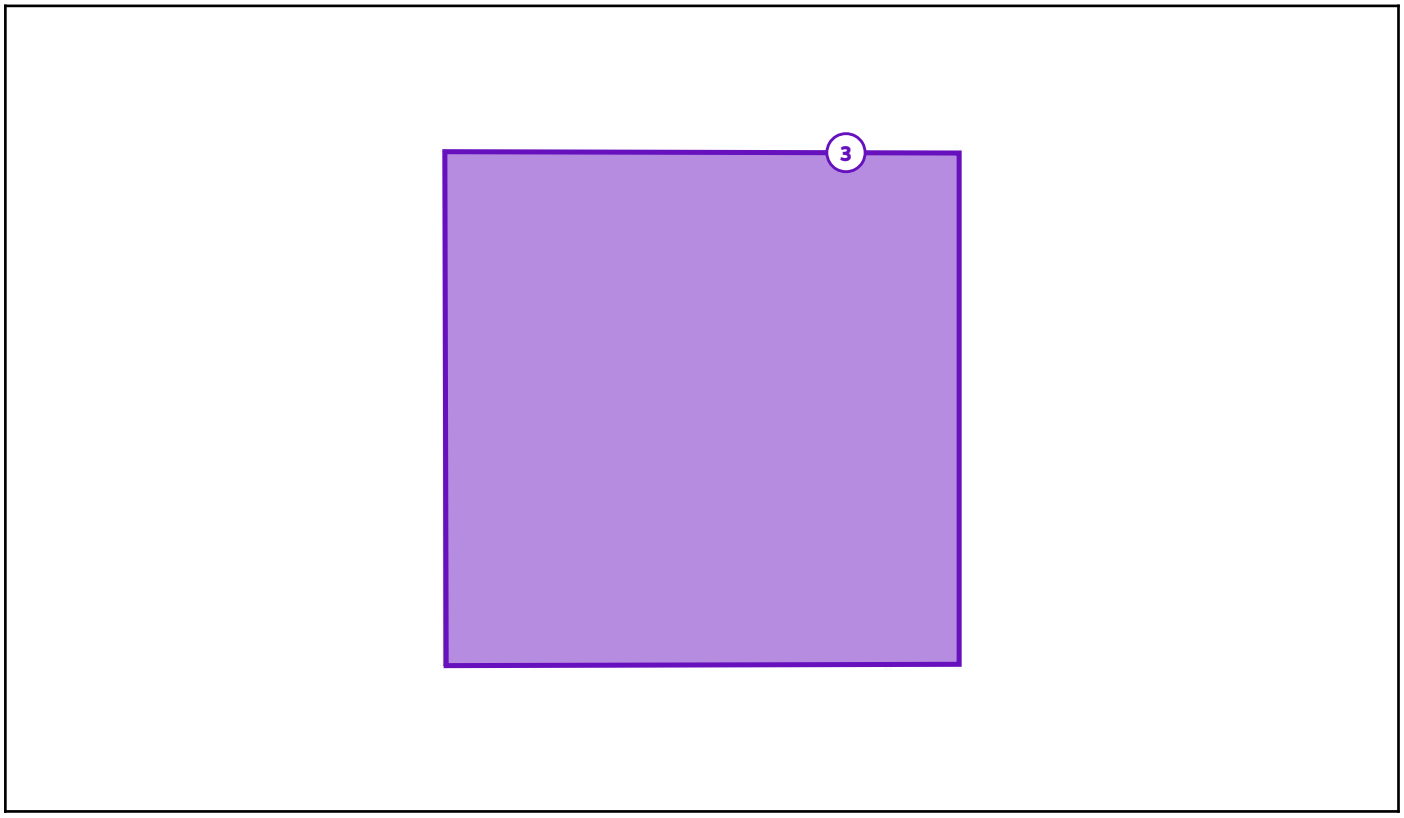
Plan 1.3: kelder

Beschrijving	Type	Actie
3. kelder	Advies	-

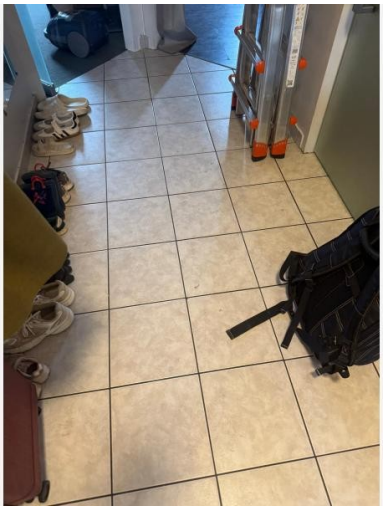
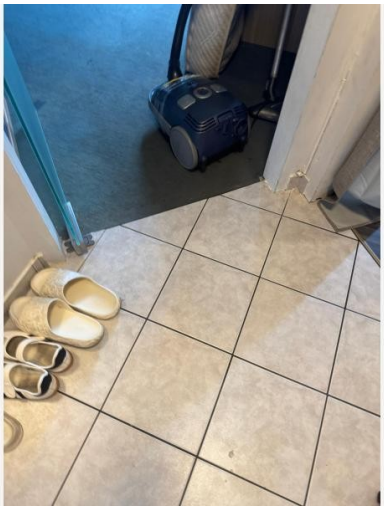
Fiche 1: Vloertegels (niet verdacht)

De vloertegels zijn niet verdacht.

Basis voor advies	De asbestdeskundige beoordeelt het materiaal als niet-asbestverdacht.

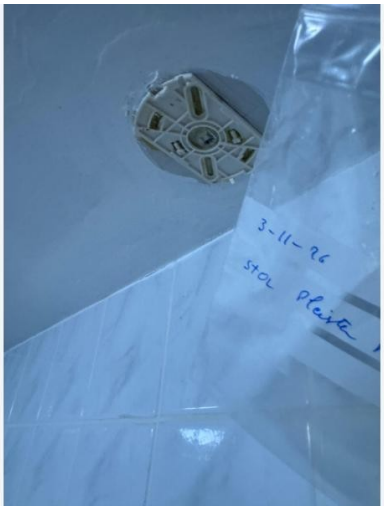
Fiche 6: Pleisterwerk plafonds

Geen asbest

#	Type	Referentie	Resultaat
6.1	Mengmonster	st02	Geen asbest
