Asbestinventarisattest

Antwerpsestraat 97/1, 2640 Mortsel

Attestnummer : **20251209-000481.000**
Uitgegeven op : **09.12.2025**
Geldig tot : **Onbeperkt** (tenzij de toestand wijzigt)

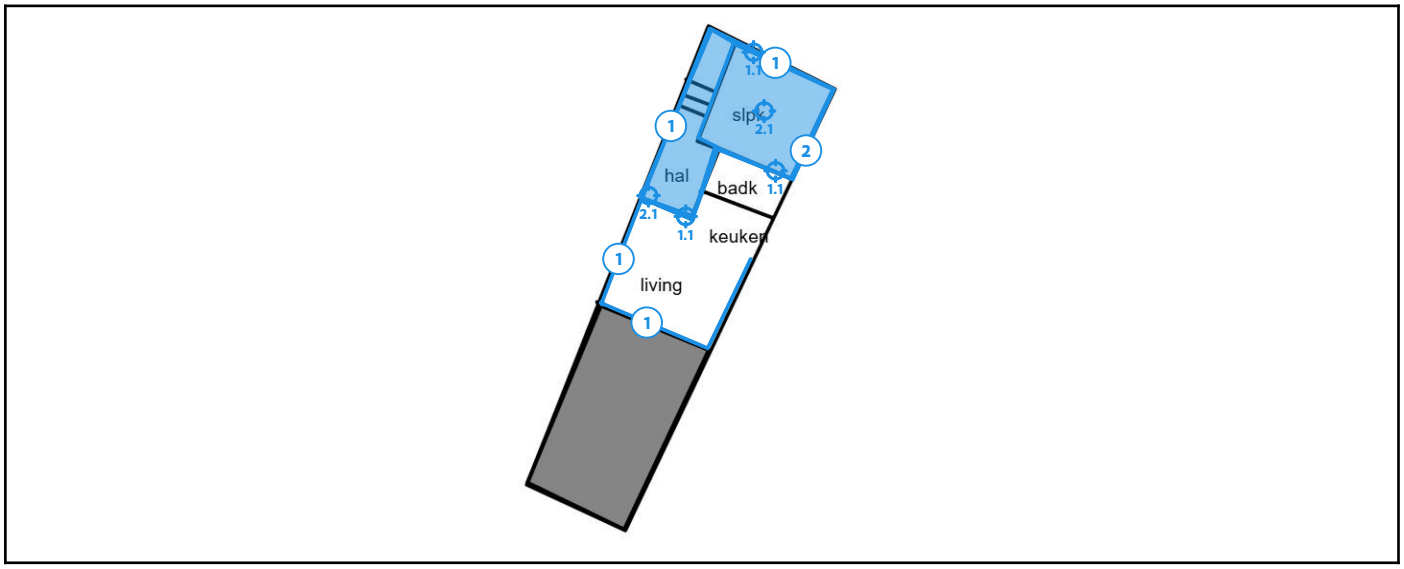
Plan 1.1: Appartement bus 1

Beschrijving	Type	Actie
1. Pleisterwerk muren	Geen asbest	-
1.1 Code: MN03	Mengmonster	-
2. Pleisterwerk plafonds	Geen asbest	-
2.1 Code: MN02	Mengmonster	-

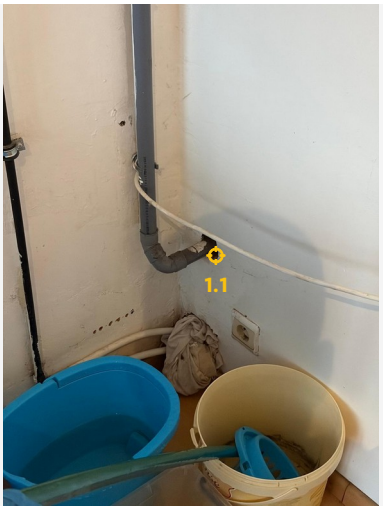
Fiche 1: Pleisterwerk muren

Geen asbest

#	Type	Referentie	Resultaat
1.1	Mengmonster	MN03	Geen asbest

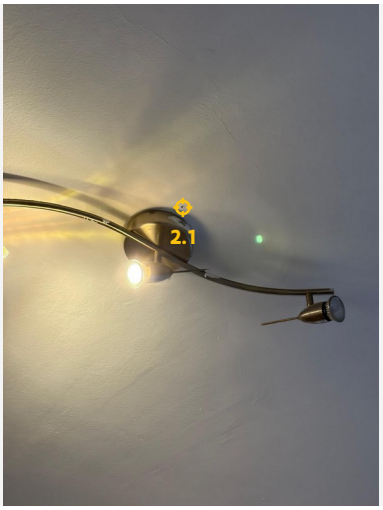
Fiche 2: Pleisterwerk plafonds

Geen asbest

#	Type	Referentie	Resultaat
2.1	Mengmonster	MN02	Geen asbest

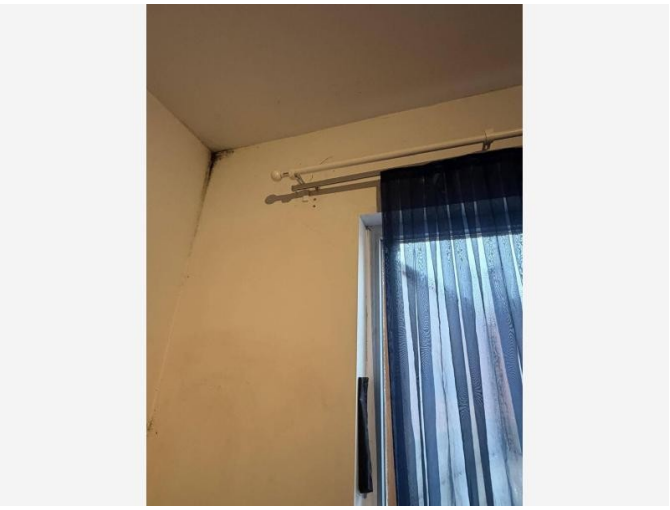
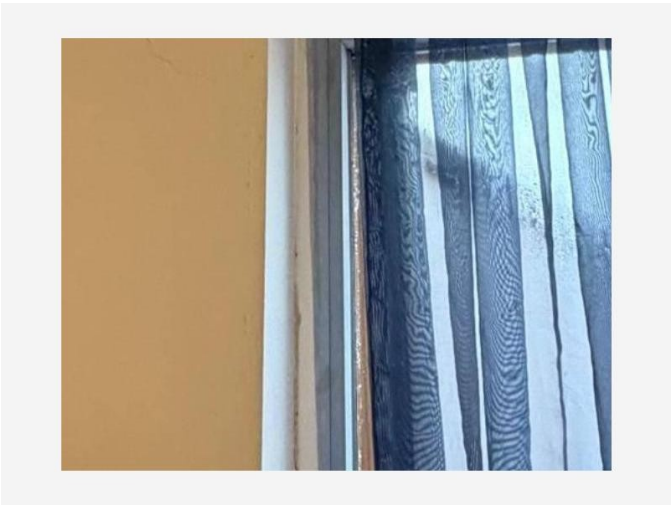
Beschrijving	Notitie	Terug te vinden op plannen
Fiche 3: Kit schrijnwerk	-	-
