Asbestinventarisattest

Antwerpsestraat 97/glvl, 2640 Mortsel

Attestnummer : **20251209-000445.000**
Uitgegeven op : **09.12.2025**
Geldig tot : **Onbeperkt** (tenzij de toestand wijzigt)

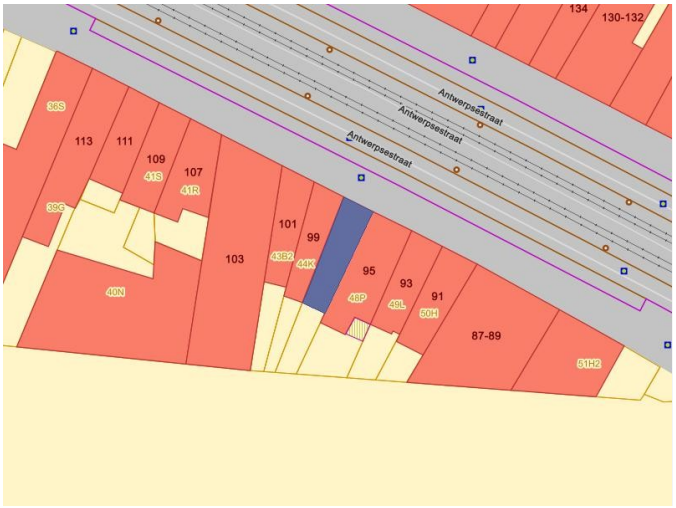
Zone 1: Hoofdgebouw

0 Asbestmaterialen

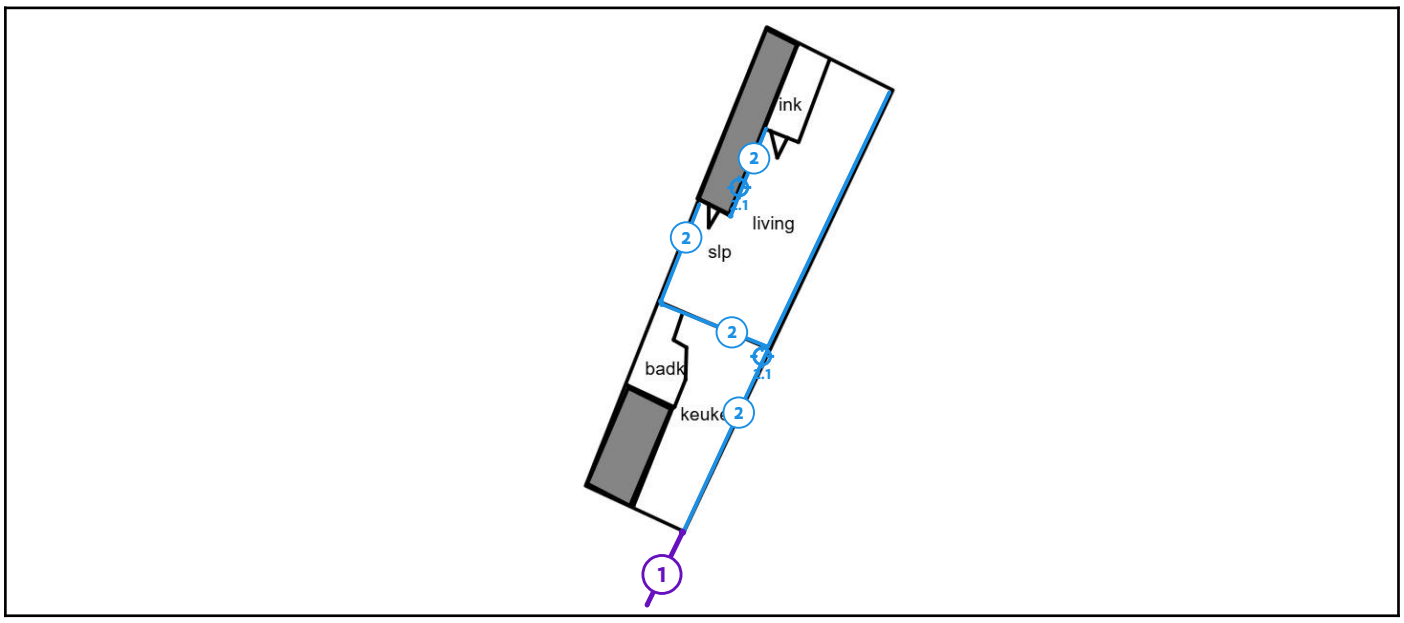
Plan 1.1: Appartement bus glvl

Beschrijving	Type	Actie
1. Asbestleien buur	Advies	-
2. Pleisterwerk muren	Geen asbest	-
2.1 Code: MN01	Mengmonster	-

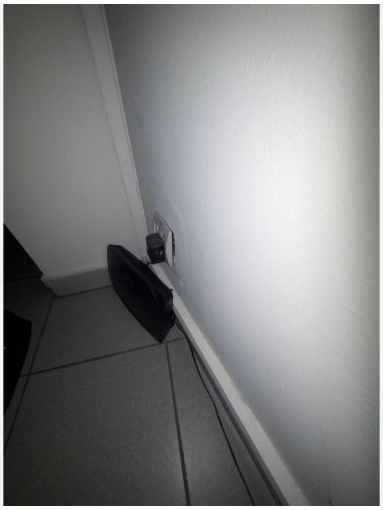
Fiche 2: Pleisterwerk muren

Geen asbest

#	Type	Referentie	Resultaat
2.1	Mengmonster	MN01	Geen asbest
