Asbestinventarisattest

Ter Rivierenlaan 16/G, 2100 Antwerpen

Attestnummer : **20241213-000132.000**
Uitgegeven op : **13.12.2024**
Geldig tot : **Onbeperkt** (tenzij de toestand wijzigt)

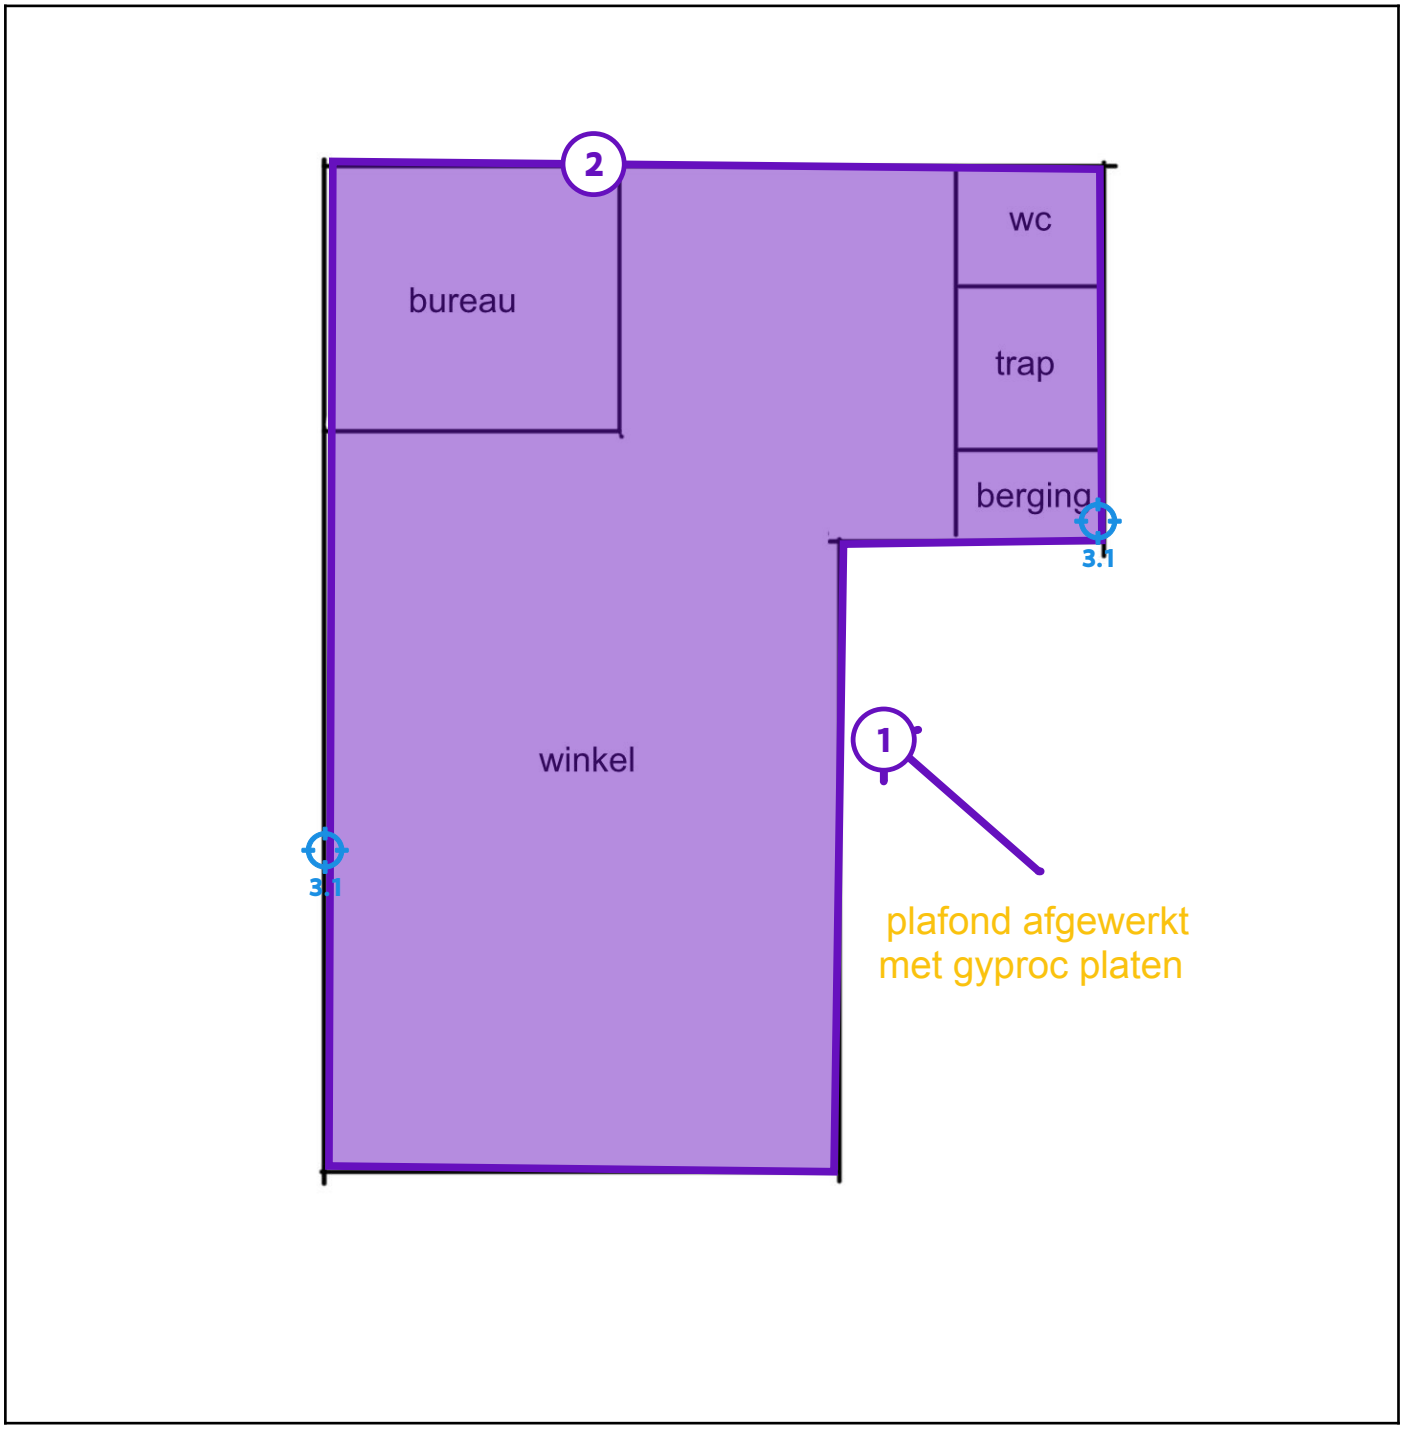
Plan 1.2: Gelijkvloers

Beschrijving	Type	Actie
1. Plafond afgewerkt met gyproc platen	Advies	-
2. Vloertegels	Advies	-

3. Pleisterwerk wand	Geen asbest	-
3.1 Code: EPCnu-P87-M001	Mengmonster	-

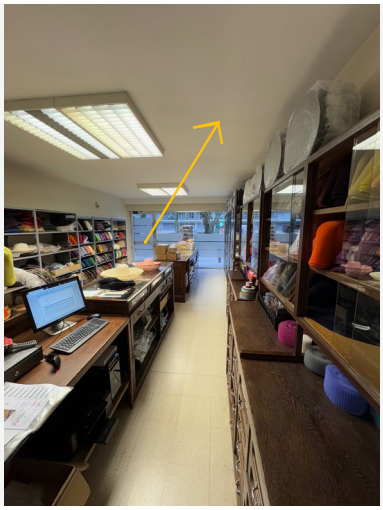
Fiche 1: Plafond afgewerkt met gyproc platen

De plafonds zijn afgewerkt met gyproc platen. Hier is dus geen pleisterwerk te vinden. Tijdens renovatie is het aangeraden om a.d.h.v. een destructief onderzoek te laten controleren of er zich oude pleisterwerk bevindt achter de platen.
