# Asbestinventarisatattest

Witvenstraat 95, 2940 Stabroek

Attestnummer : 20260424-000188.000

Uitgegeven op : 24.04.2026

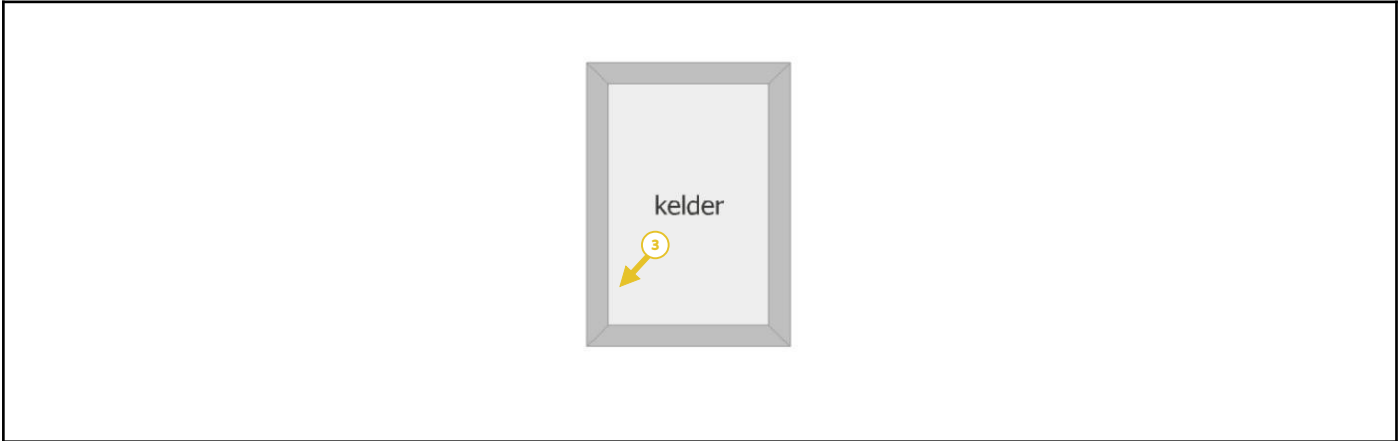
# Plan 1.1: kelder

| Beschrijving | Type | Actie |
|---|---|---|
| 3. Bakeliet | Asbestmateriaal | Zorgvuldig beheren |

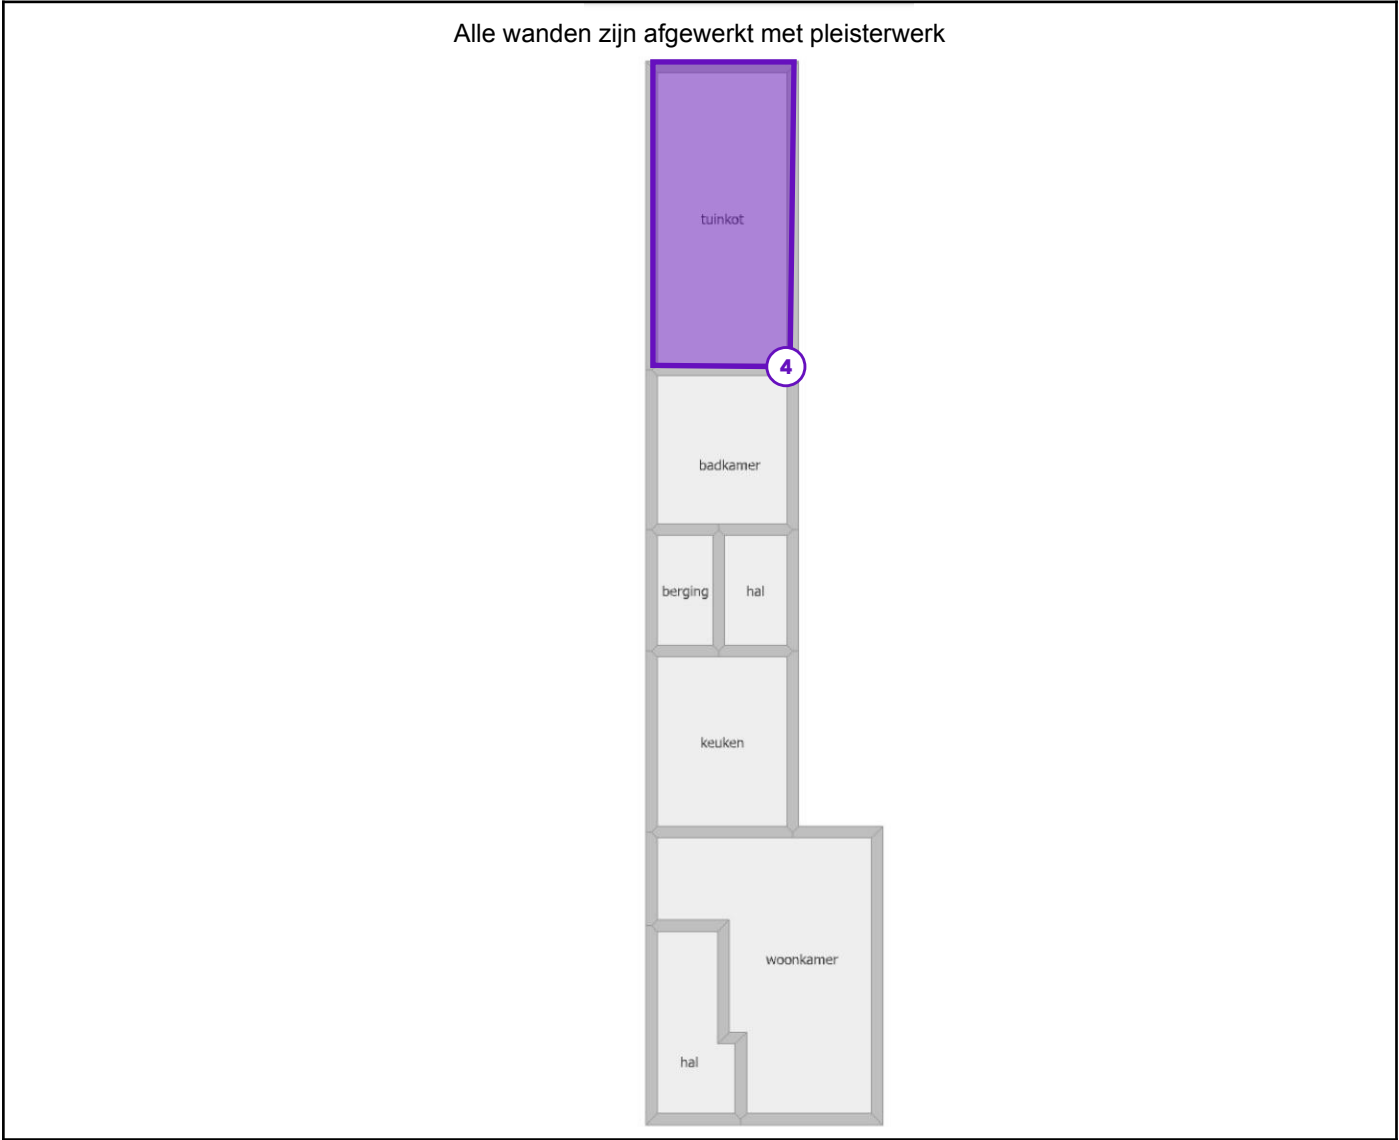
# Plan 1.3: Gelijkvloers kopie

| Beschrijving | Type | Actie |
|---|---|---|
| 4. Tuinkot | Beperking | - |
