# Asbestinventarisatattest

Kleine Eikendreef 27, 2900 Schoten

Attestnummer : 20260325-000073.000

Uitgegeven op : 25.03.2026

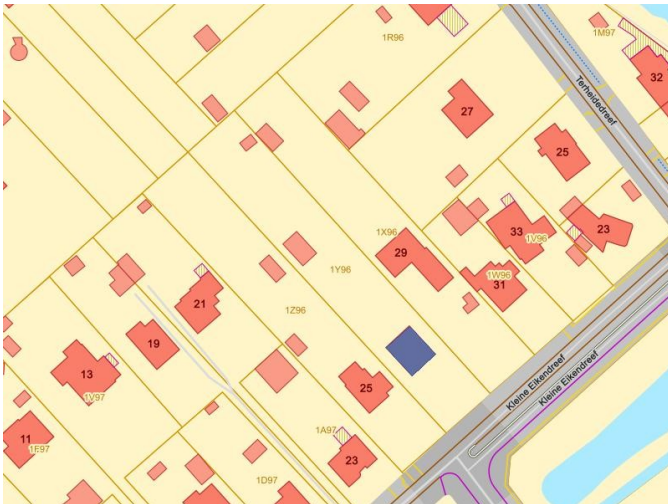
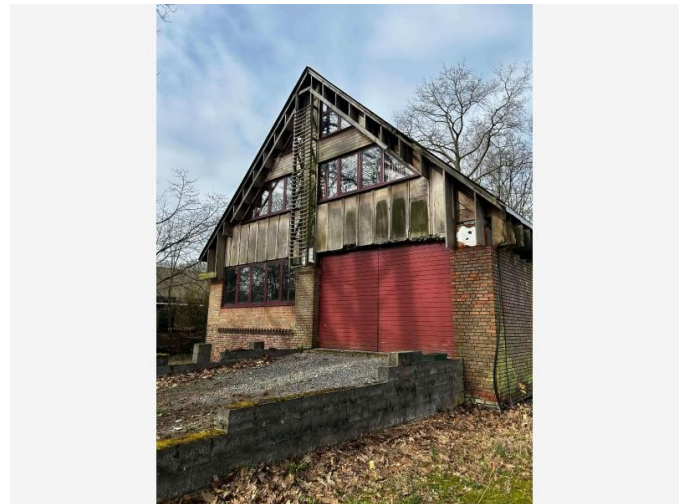
## Zone 1: Hoofdgebouw

Tijdens de inspectie vastgesteld:

- 0 Asbestmaterialen
- 0 Beperkingen
- 0 Uitsluitingen
- 0 Roerende goederen
- 0 Puin, steenslag, (water)bodem
- 0 Adviezen
- 0 Geen asbest

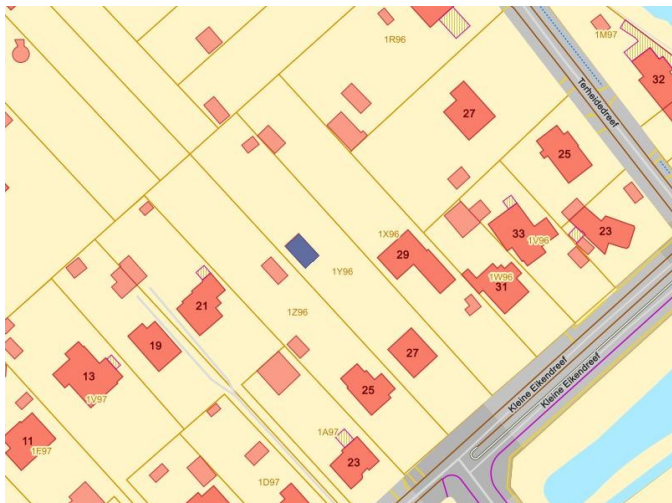
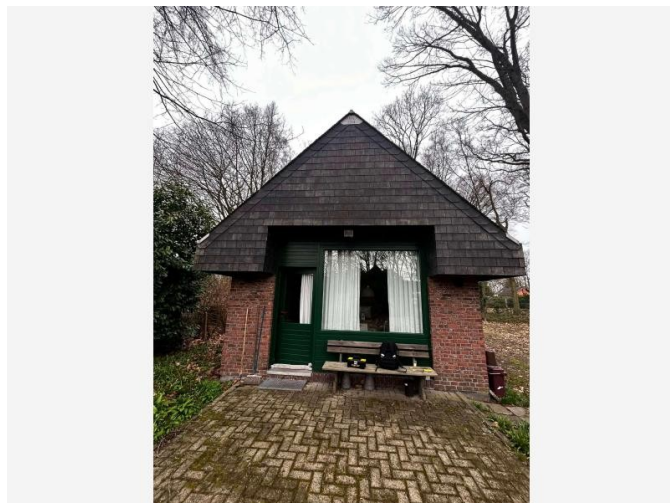
## Zone 2: Tiny house

Tijdens de inspectie vastgesteld:

- 1     **Asbestmateriaal**
- 0     Beperkingen
- 0     Uitsluitingen
- 0     Roerende goederen
- 0     Puin, steenslag, (water)bodem
- 0     Adviezen
- 1     **Geen asbest**

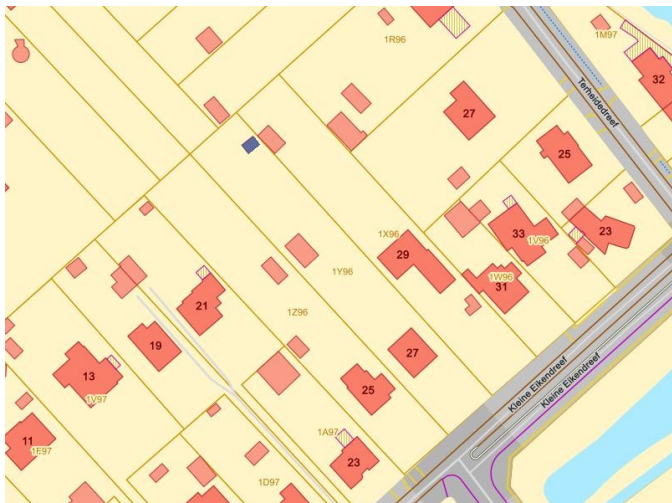
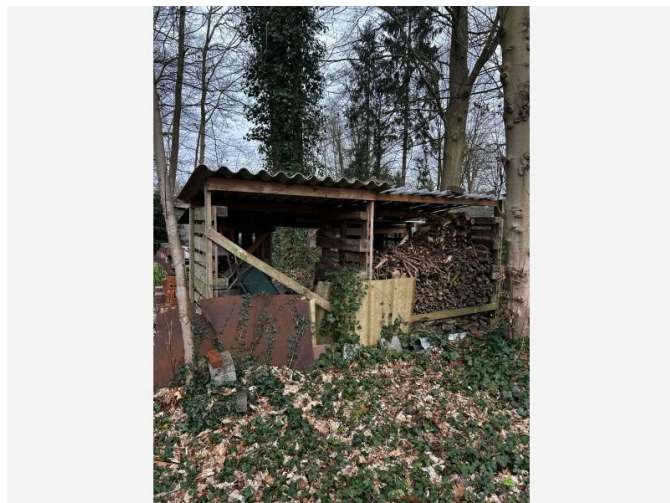
## Zone 3: Bijgebouw

Tijdens de inspectie vastgesteld:

- 1 Asbestmateriaal**
- 0 Beperkingen
- 0 Uitsluitingen
- 0 Roerende goederen
- 0 Puin, steenslag, (water)bodem
- 0 Adviezen
- 0 Geen asbest
