# Asbestinventarisatattest

Gijsbrecht van Deurnelaan 51/001, 2100 Antwerpen

Attestnummer : 20260401-000060.000

Uitgegeven op : 01.04.2026

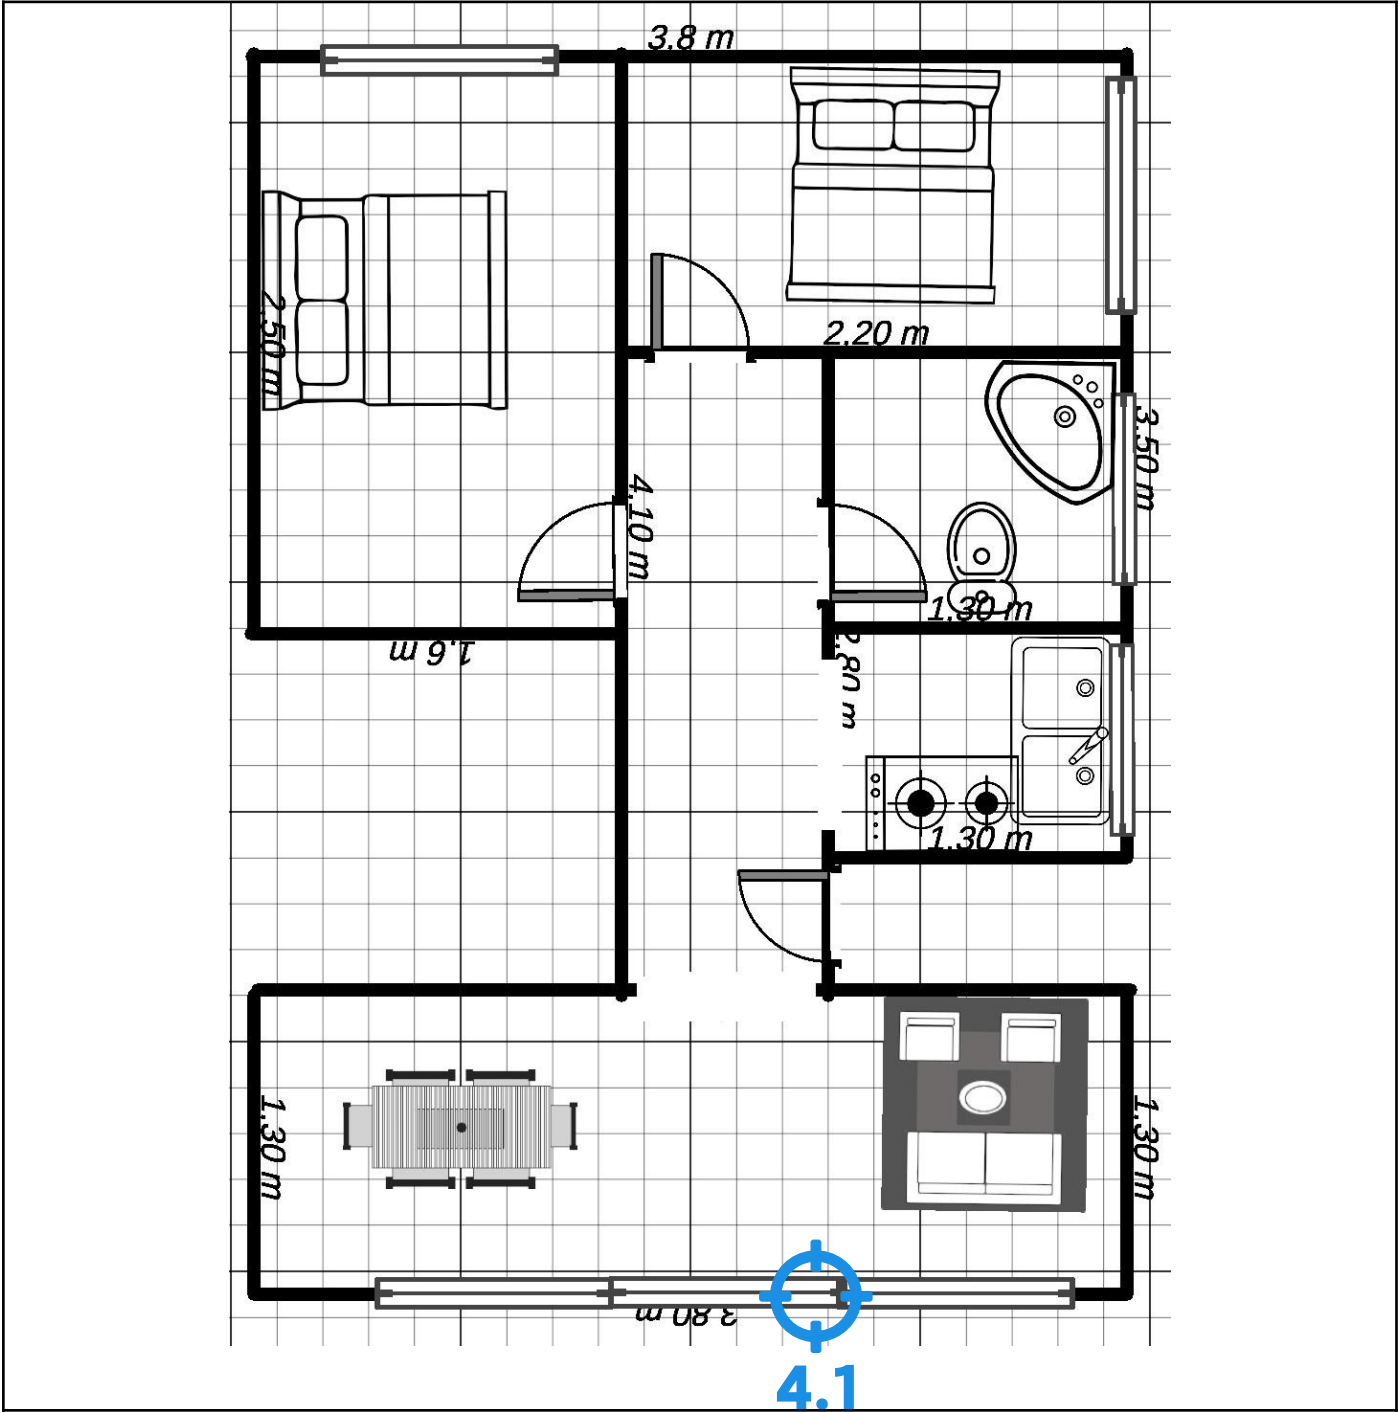
# Plan 1.3: Appartement

| Beschrijving | Type | Actie |
|---|---|---|
| 2. Glasal plaat | Asbestmateriaal | Zorgvuldig beheren |
