# Asbestinventarisatattest

Sint-Jansstraat 210, 2910 Essen

Attestnummer : 20260820-000260.000

Uitgegeven op : 20.08.2026

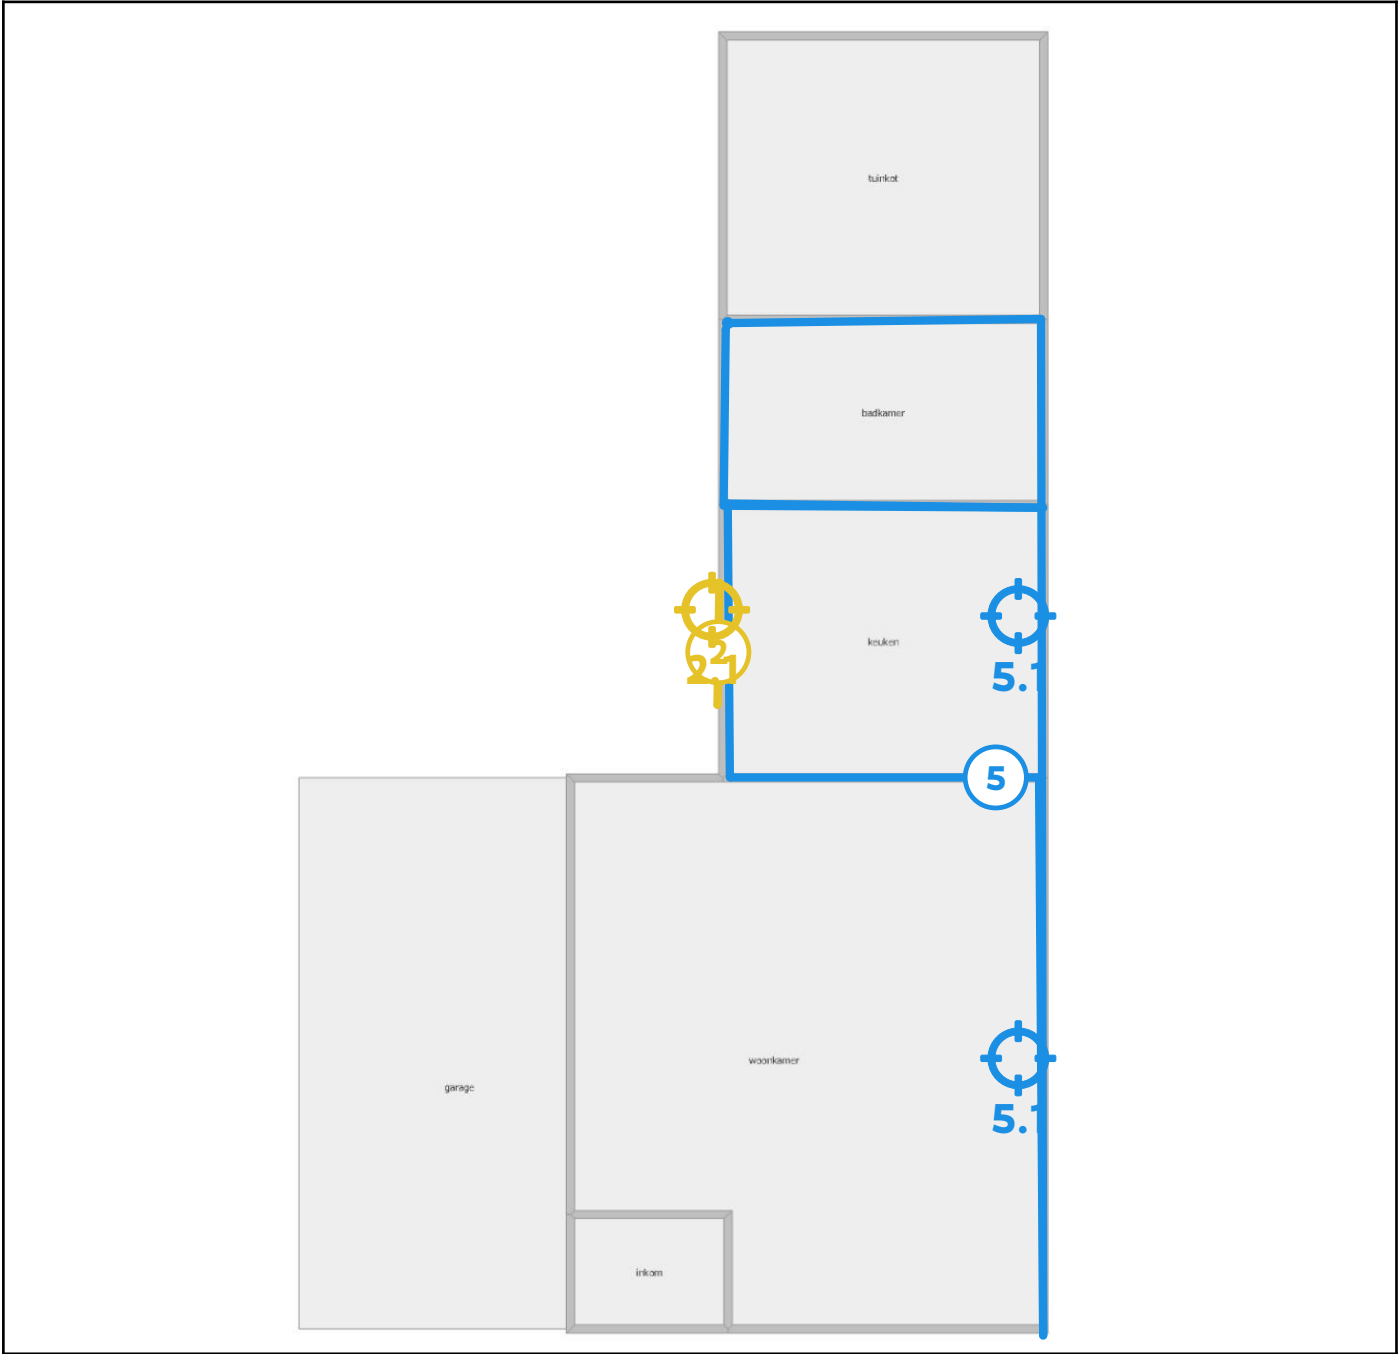
# Plan 1.2: Gelijkvloers kopie

| 5.1 Code: 6020588927 | Mengmonster | - |

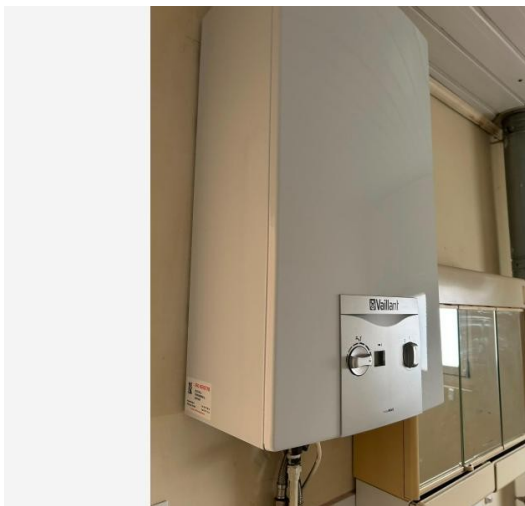
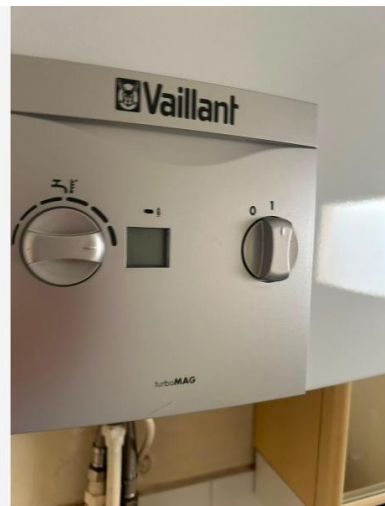
## Fiche 10: Ketel

| Beschrijving | Notitie | Terug te vinden op plannen |
|---|---|---|
| Fiche 10: Ketel | - | Plan 1.1: Gelijkvloers |
