# Asbestinventarisatetest

Jaak Van Haesendonckstraat 19, 2180 Antwerpen

Attestnummer : 20260817-000096.000

Uitgegeven op : 17.08.2026

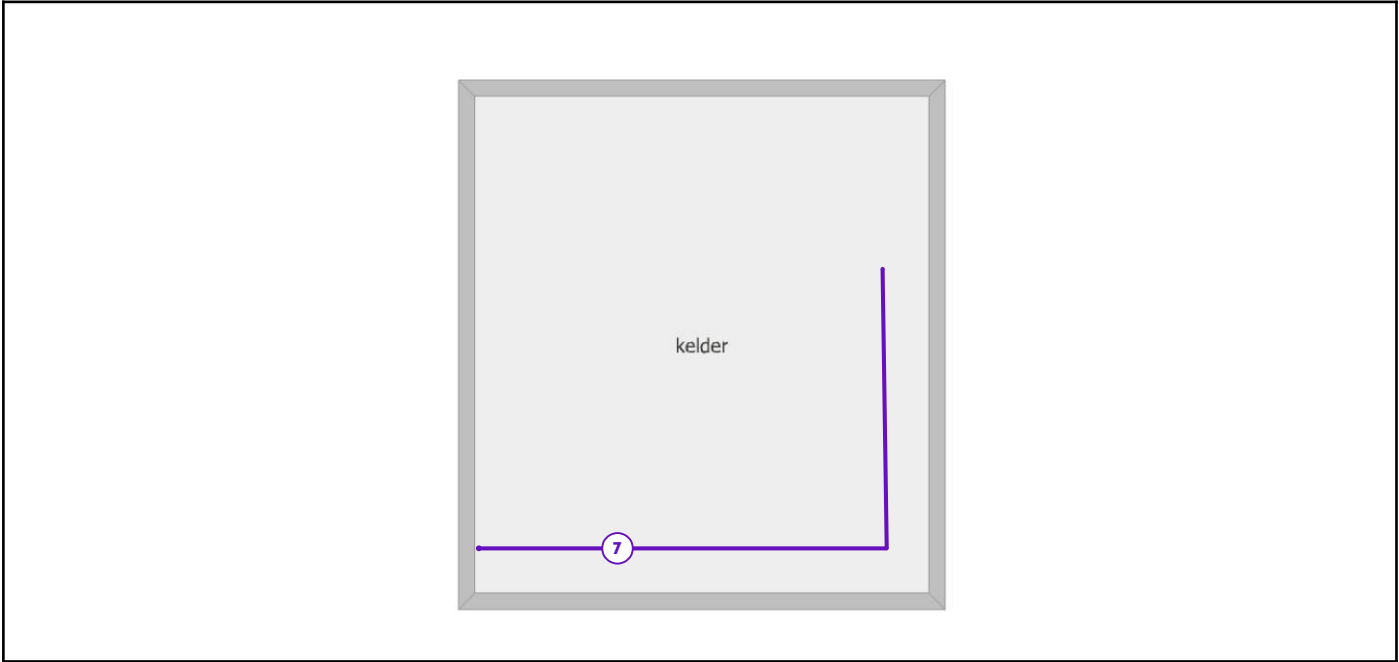
# Plan 1.1: Kelder

| Beschrijving | Type | Actie |
|---|---|---|
| 7. Leidingisolatie | Overige ruimte of materiaal | - |

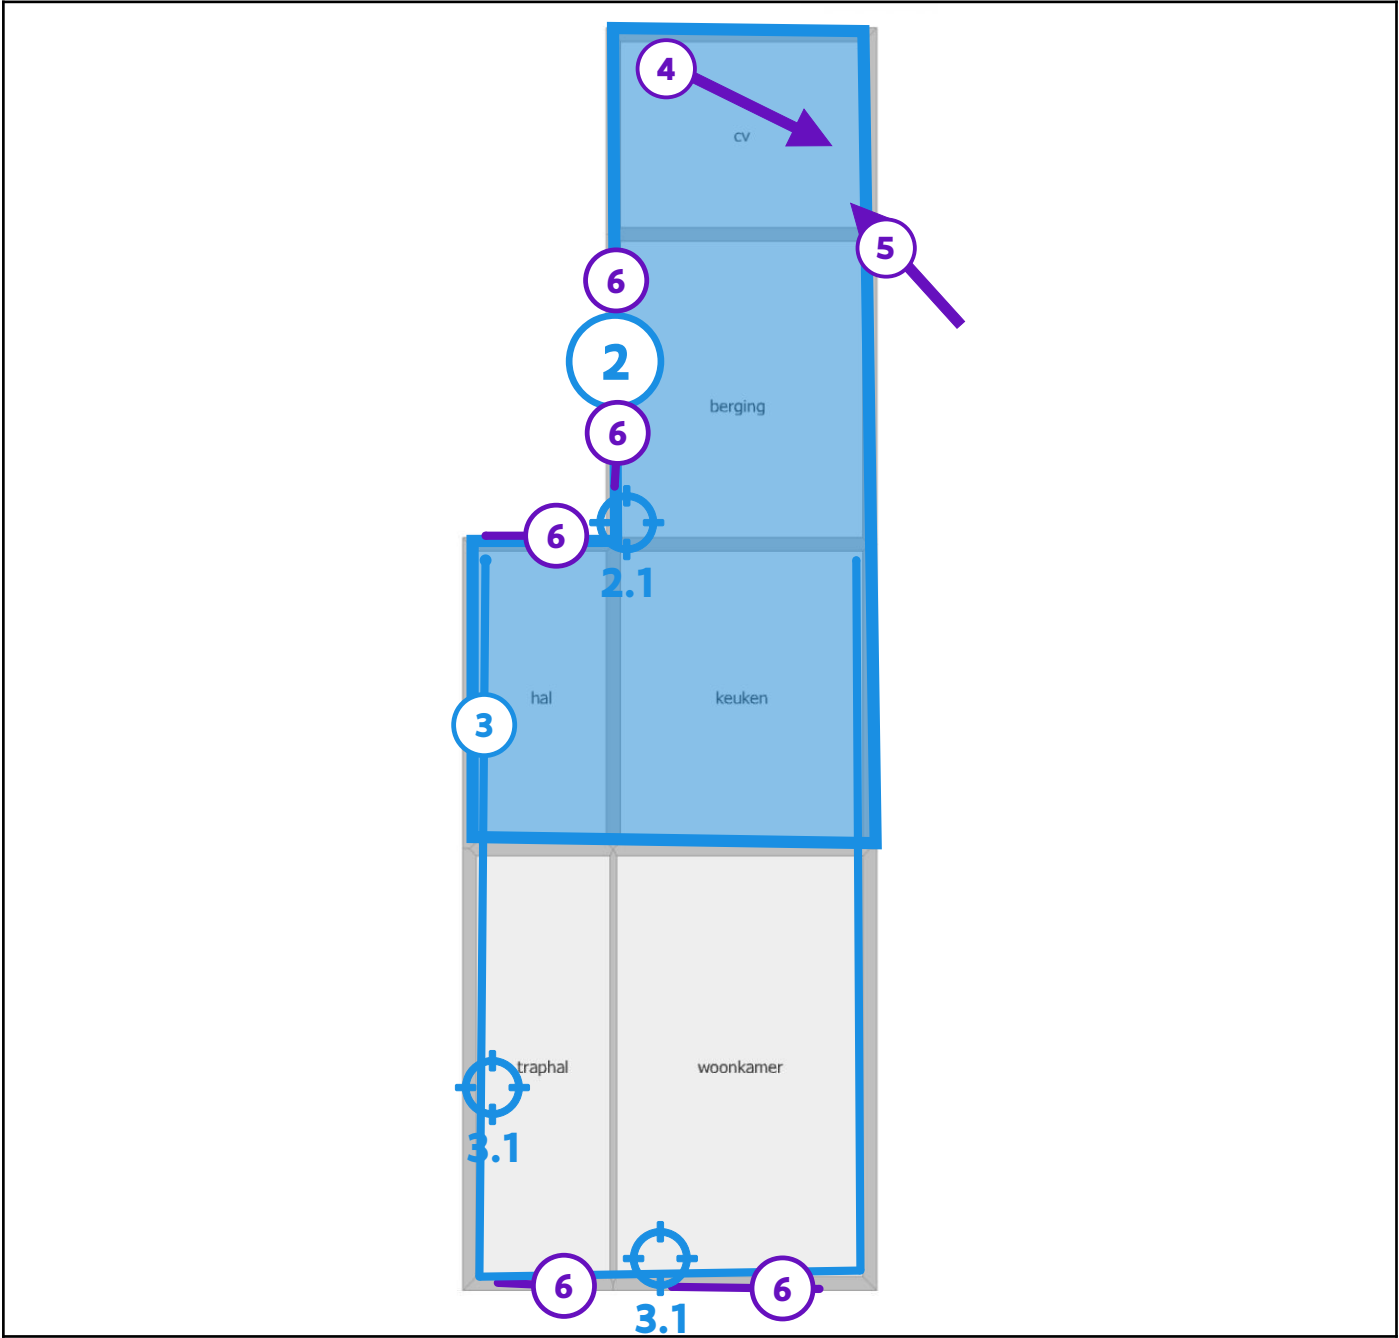
# Plan 1.2: Gelijkvloers

| Beschrijving | Type | Actie |
|---|---|---|
| 6. Kitten ramen | Overige ruimte of materiaal | - |
